文京区立明化小学校 復元的改築に向けて

文京区教育委員会

昭和5年築の校舎について

老朽度について
—耐力度調査—

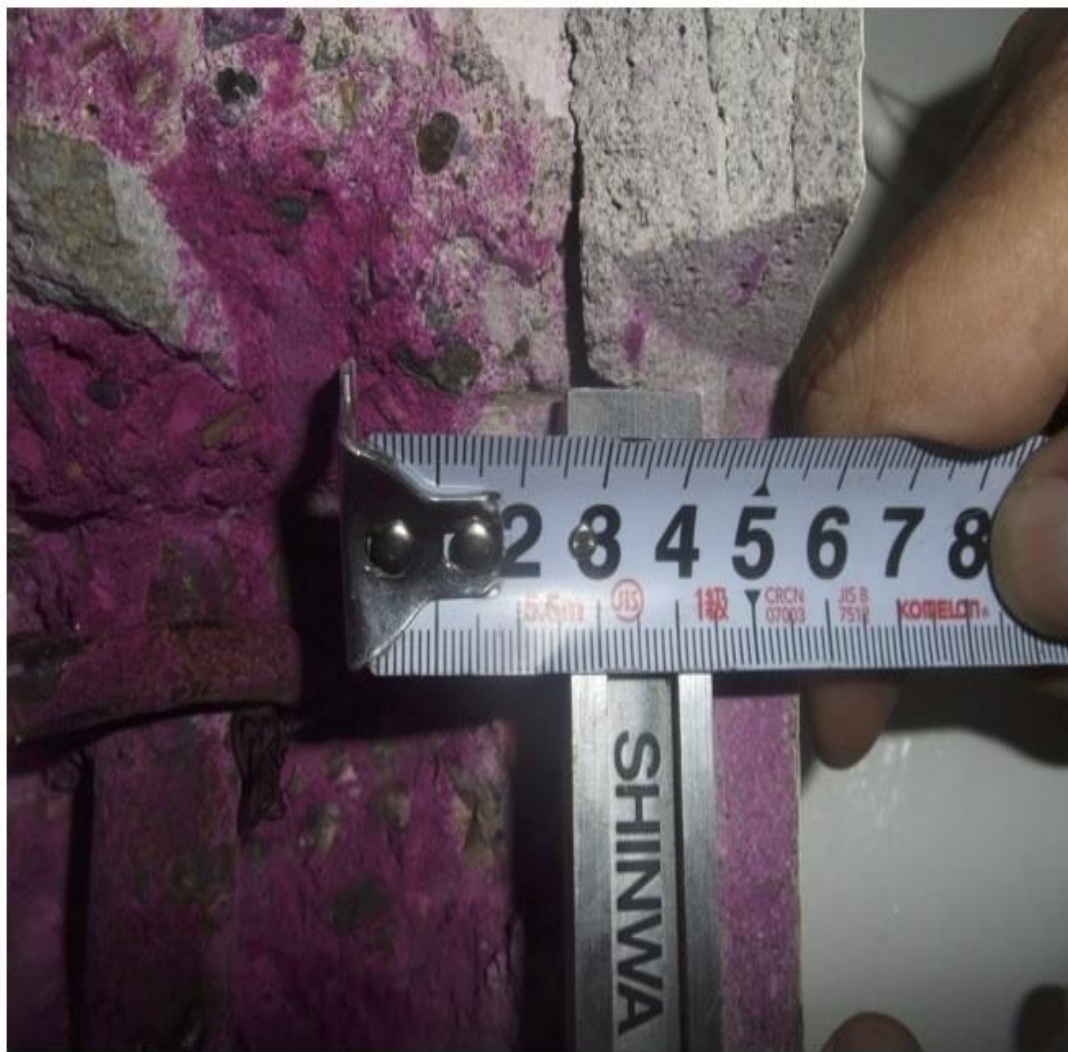
中性化・鉄筋- 6	
写真向き	↑ ・ ←
部 材	柱 頭
調査番号	5・C・T-1(柱1)
調 査 内 容	
コンクリートの中性化 深さ測定 (接写)	
中性化深さ : 2.6cm

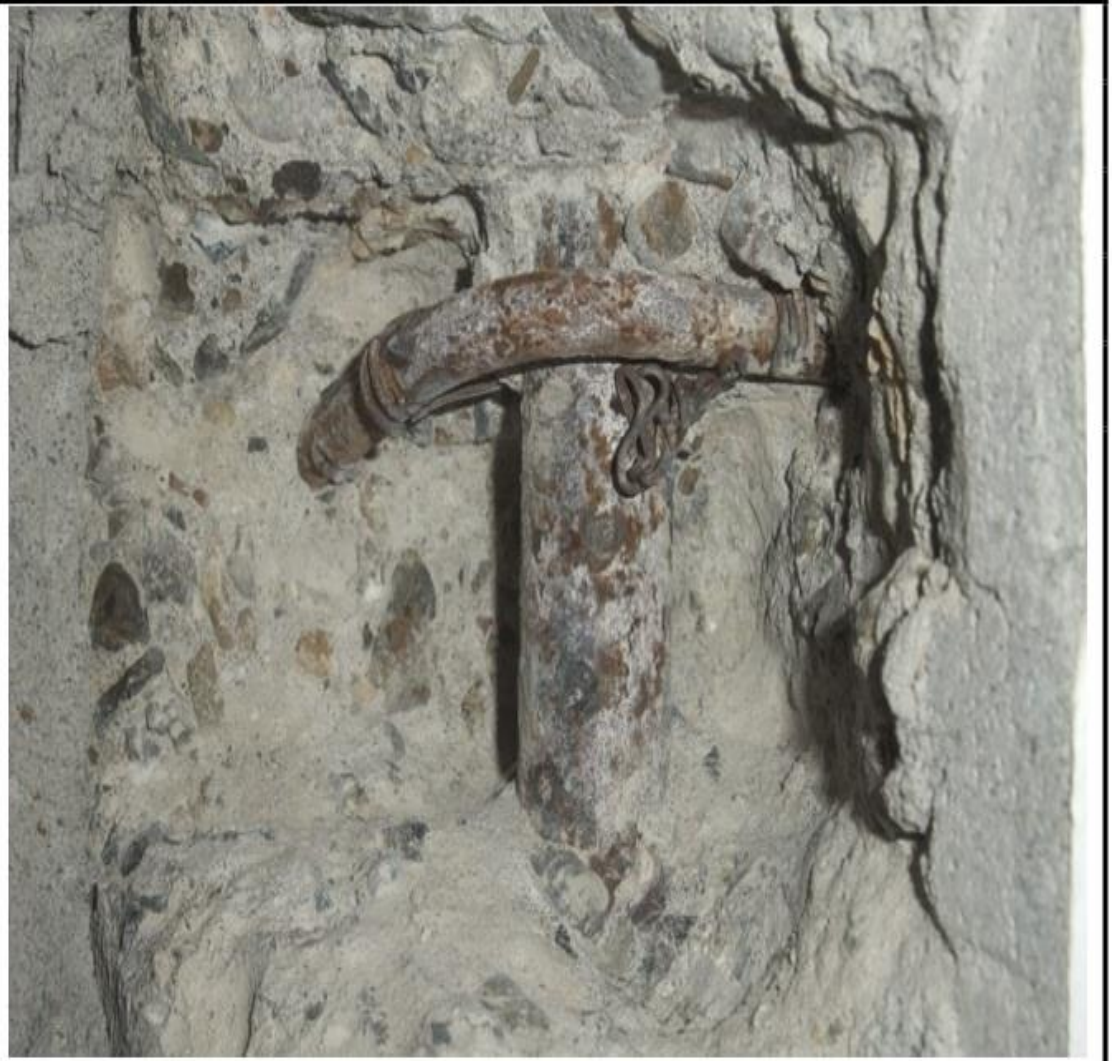
中性化・鉄筋- 4	
写真向き	↑ ・ ←
部 材	柱 頭
調査番号	5・C・T-1(柱1)
調 査 内 容	
鉄筋腐食度測定 大部分が赤錆に覆われている。	
グレード: 0.8

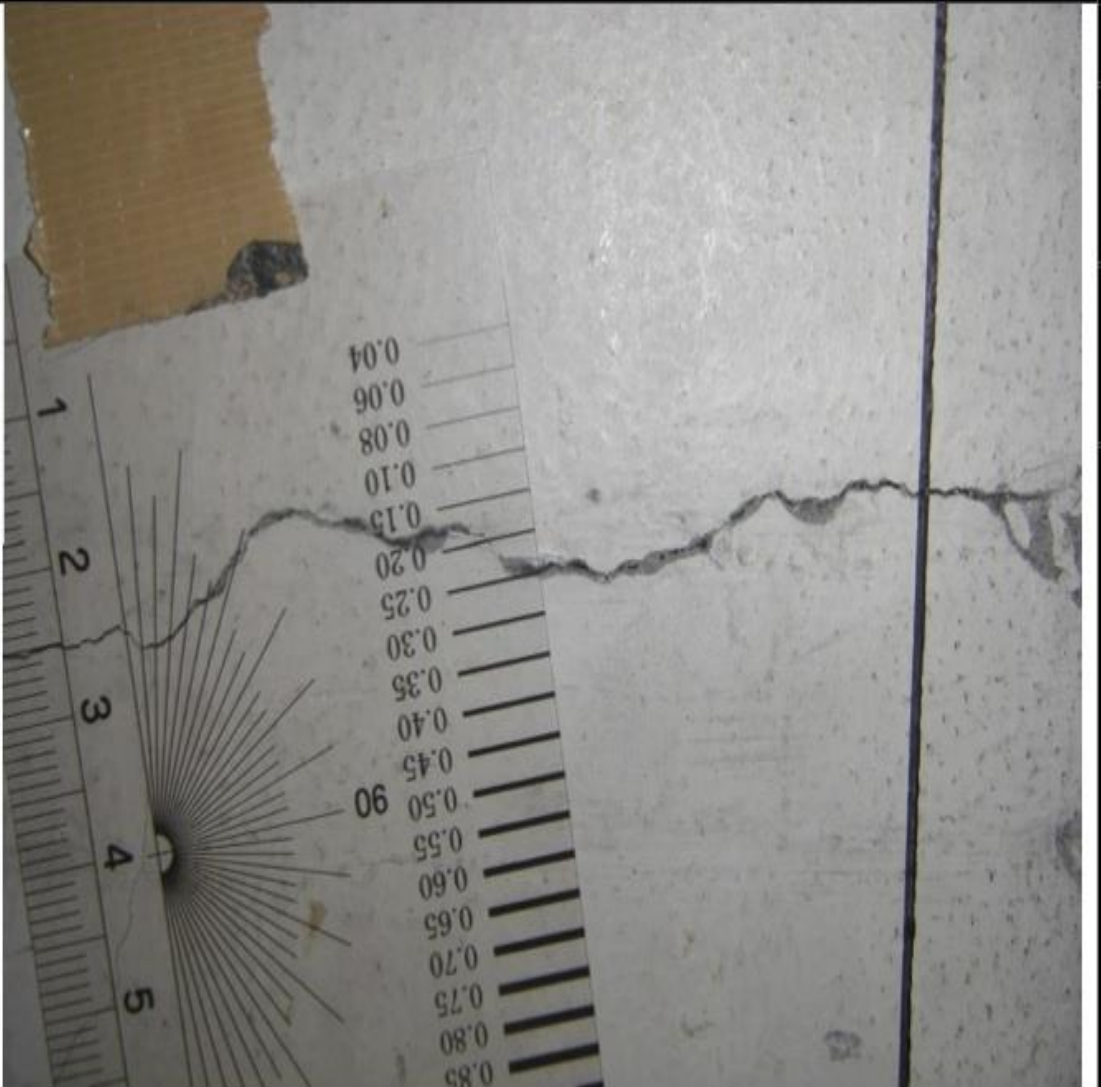
ひび割れ-2	
写真向き	↑ ・ ←
部 材	柱
調査番号	5・C・K-1
状 況	
仕上げ面のひび割れ幅 測定 (接写)	
ひび割れ幅:0.25 mm
