1 建物概要

2 建築の実態調査表

5 建築 写真報告書 (校舎)

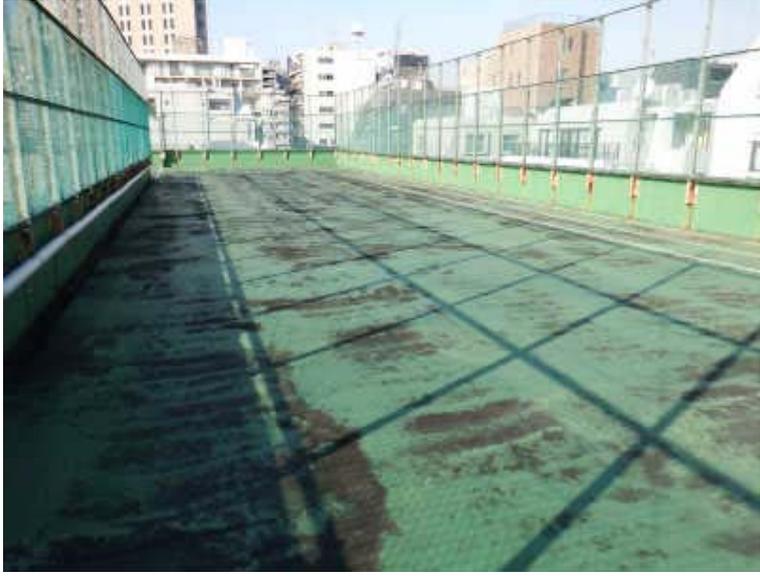
| 建築物の部分 | | 点検内容 | 判定 | 状況 | 写真番号 | |
|---|---|---|---|---|--|---|
| 屋上 | 表面 | 防水 | 漏水、破断、めくれ、ふくれ | 4 | 塗膜トップコート劣化有 | 1, 34 |

| | <p>写真番号 1</p> <p>位置 屋上</p> <p>部分 防水</p> <p>判定 4</p> <p>状況 ウレタン塗膜防水のトップ コート劣化有</p> |

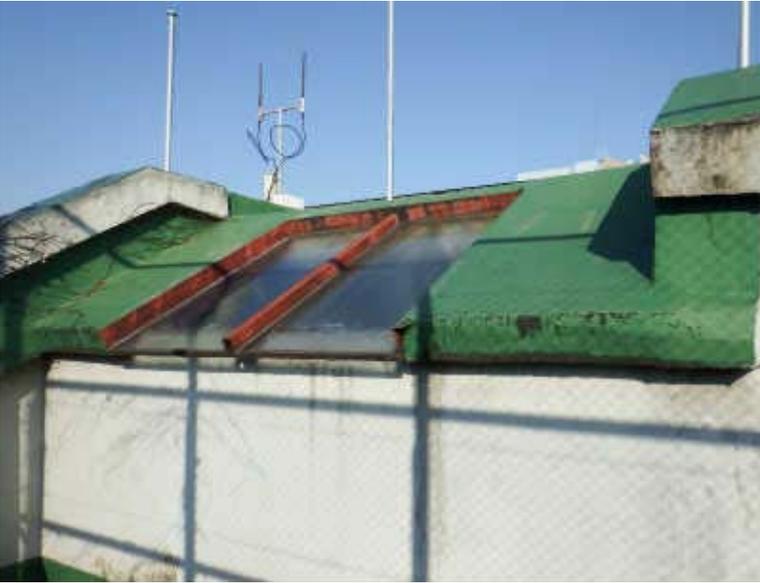
| 建築物の部分 | | 点検内容 | 判定 | 状況 | 写真番号 | |
|---|---|---|---|---|--|---|
| | | 屋根 | 漏水、破損、腐食 | 5 | 階段室斜め屋根：漏水有 | 2 |
| | | トップライト | 錆、塗装劣化 | 5 | シーリング劣化等による漏水有 | 2 |

| | <p>写真番号 2</p> <p>位置 屋上、外部</p> <p>部分 屋根、トプライト</p> <p>判定 5</p> <p>状況 階段室斜め屋根：漏水有 トプライト：シーリング劣 化等による漏水有</p> |

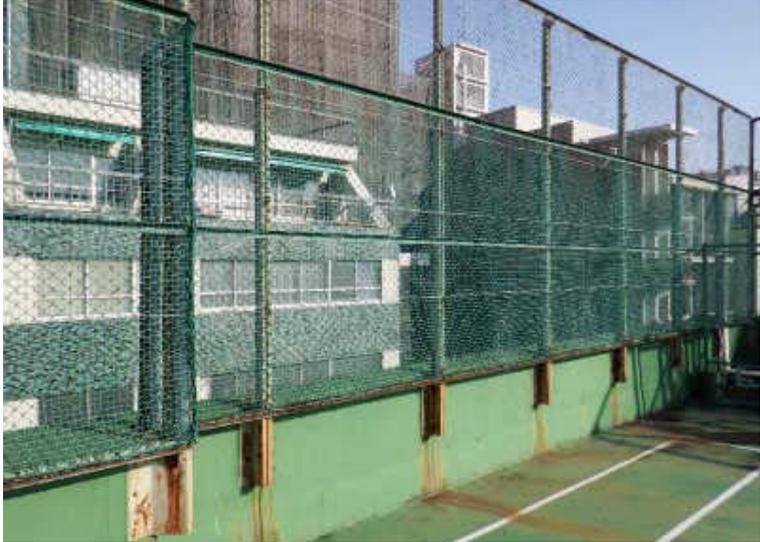
| 建築物の部分 | | 点検内容 | 判定 | 状況 | 写真番号 | |
|---|---|---|---|---|--|---|
| | | パラペット | 浮き、クラック | 4 | 塗膜トップコート劣化有 | 3 |
| | 金物 | フェンス | 取付状態、錆、腐食 | 3 | 錆有 | 3 |

| | <p>写真番号 3</p> <p>位置 屋上</p> <p>部分 パラペット、フェンス</p> <p>判定 4、3</p> <p>状況 屋上：ウレタン塗膜防水の トップコート劣化有 フェンス：取付金物の錆有</p> |

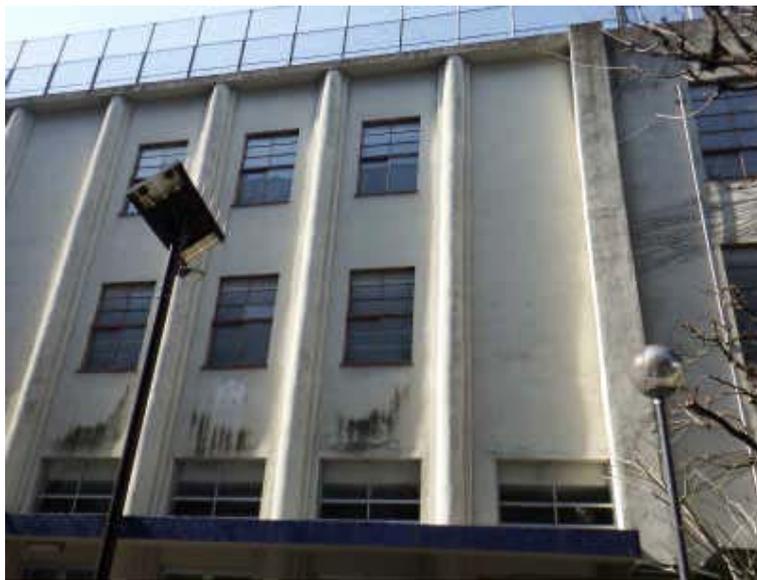
| 写真番号 | 4 |

| 状況 | 柱型下部：浮き有 |

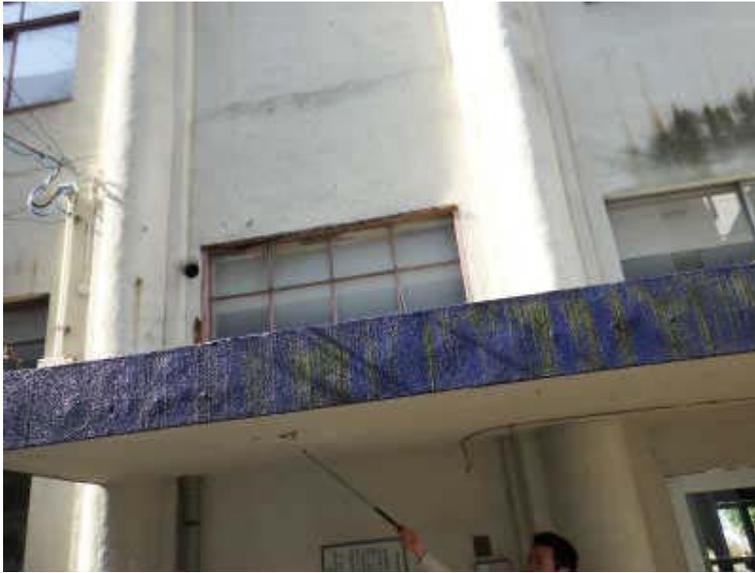
| 写真番号 | 7 |

| 状況 | 底裏：浮き有、剥落の恐れ有 |

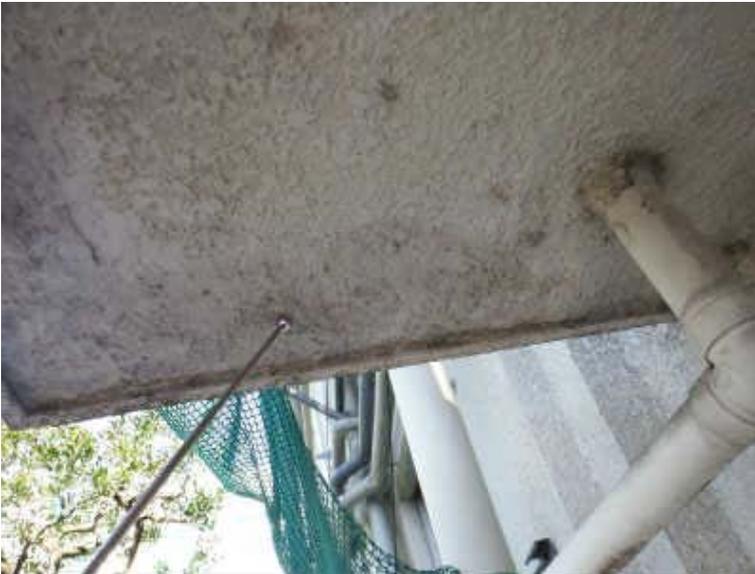
| 写真番号 | 8 |

| 状況 | 底裏：浮き有、剥落の恐れ有 |

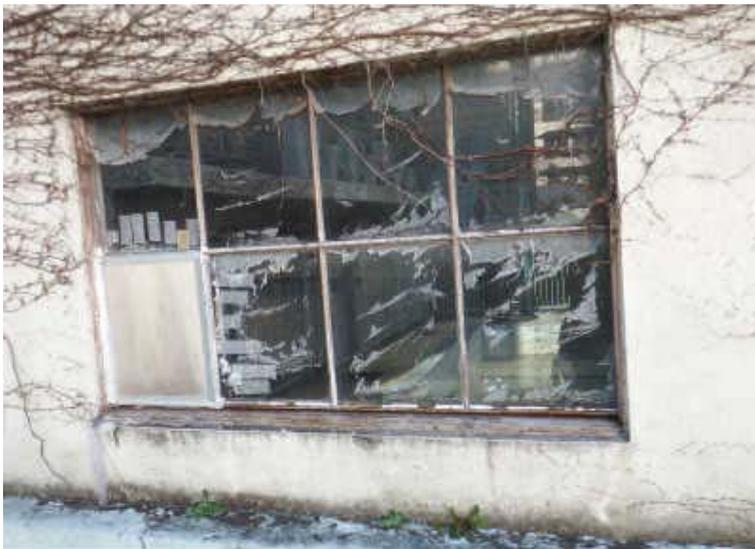
| 写真番号 | 9 |

| 状況 | 外壁：浮き有、蔦による壁面劣化 窓：錆有、ガラスフィルム剥がれ |

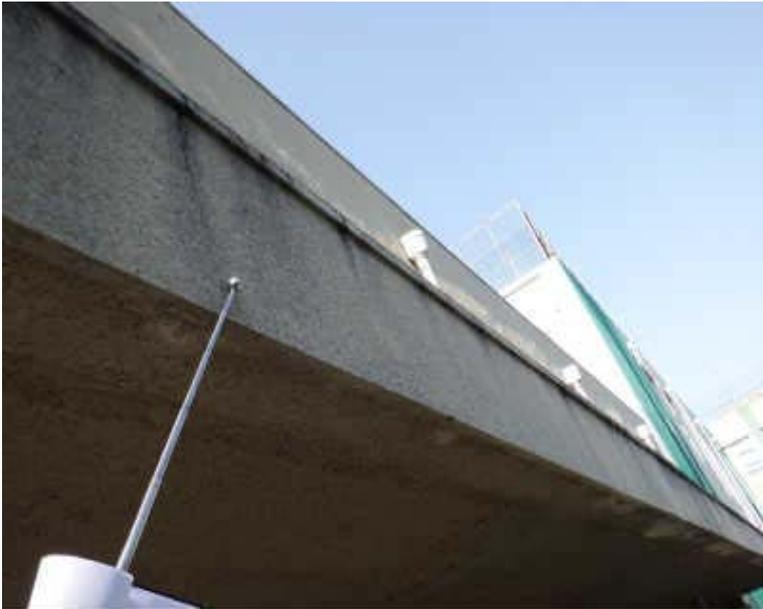
| | 写真番号 | 10 |
| | 状況 | ひび割れ有 |

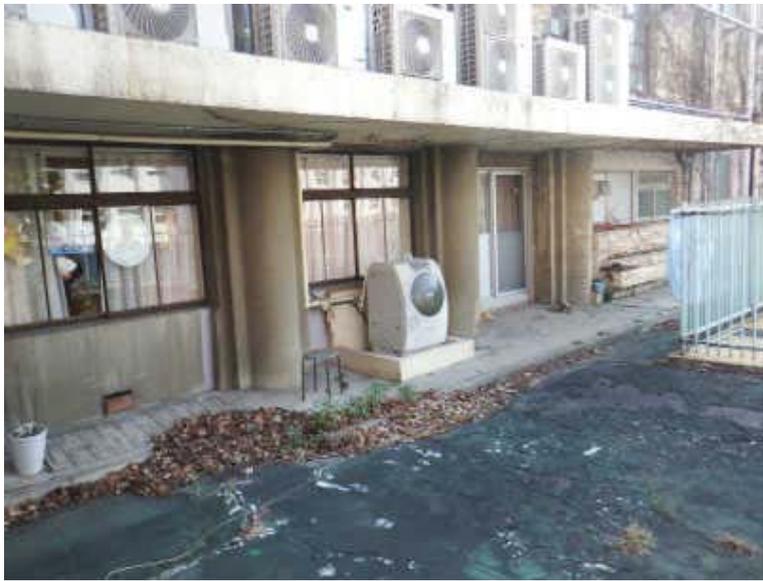
| | 写真番号 | 11 |
| | 状況 | 腰廻り壁：浮き有 |

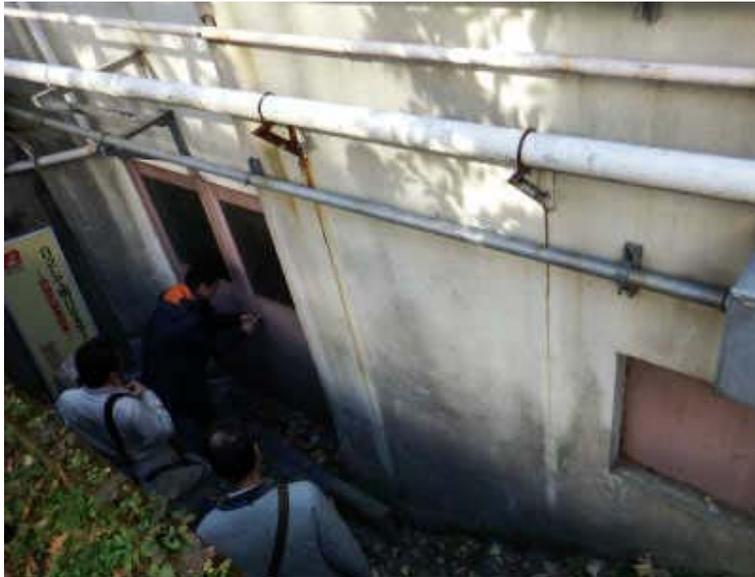
| 写真番号 | 13 |

| 状況 | 鋼製扉：錆有、開閉に難有 |

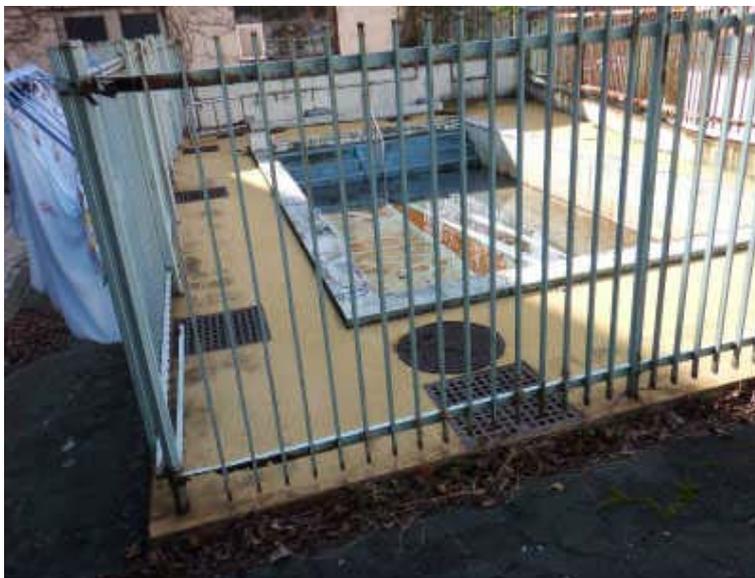
| 写真番号 | 14 |

| 状況 | プール廻りのフェンス：下部に錆有 |

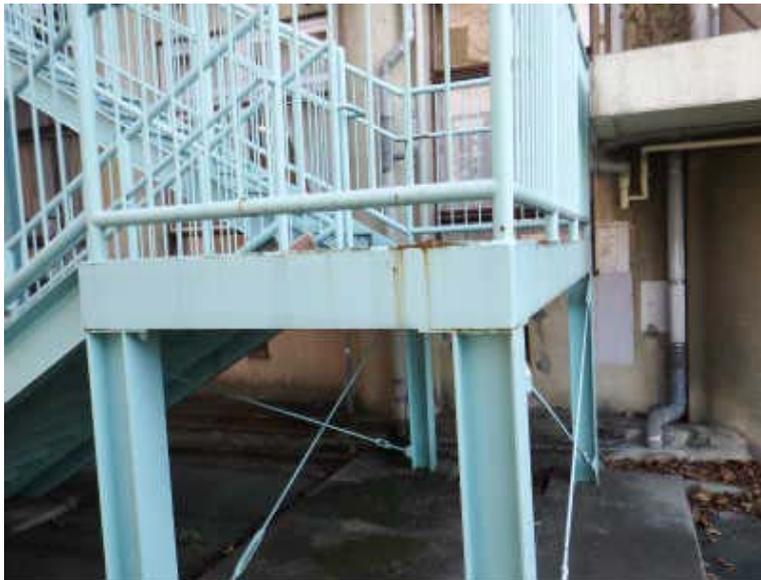
| 写真番号 | 16 |

| 状況 | 一部錆有 |

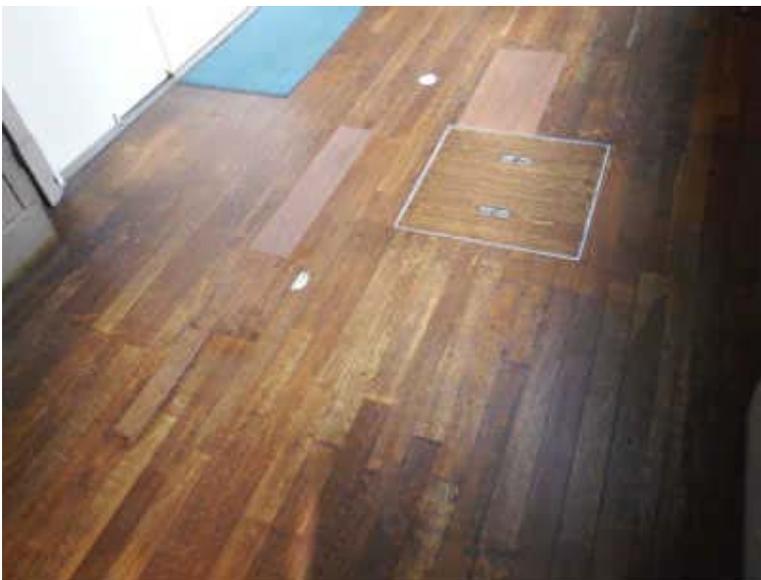
| 写真番号 | 17 |

| 状況 | 廊下床：健全 |

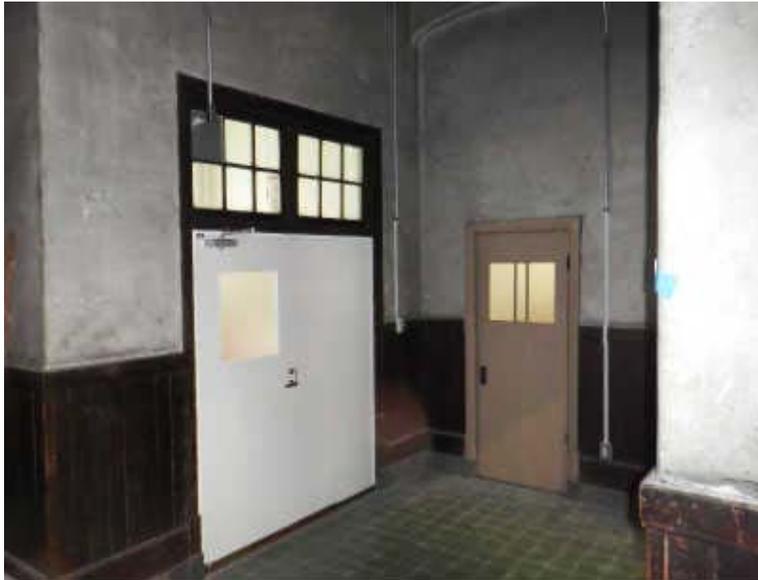
| 写真番号 | 19 |

| 状況 | 左側扉：健全（改修済み） 右側扉：塗装劣化有（既存） |

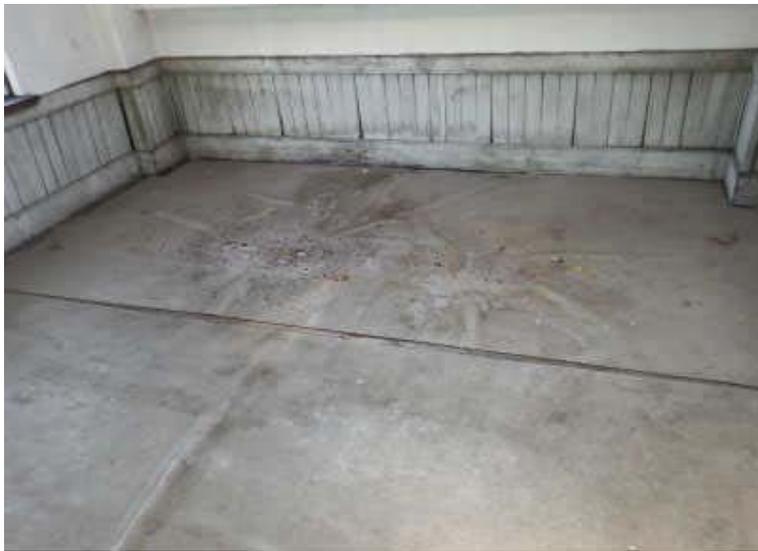
| 写真番号 | 23 |

| 状況 | 階段室脇室：漏水痕有（屋根より漏水） |

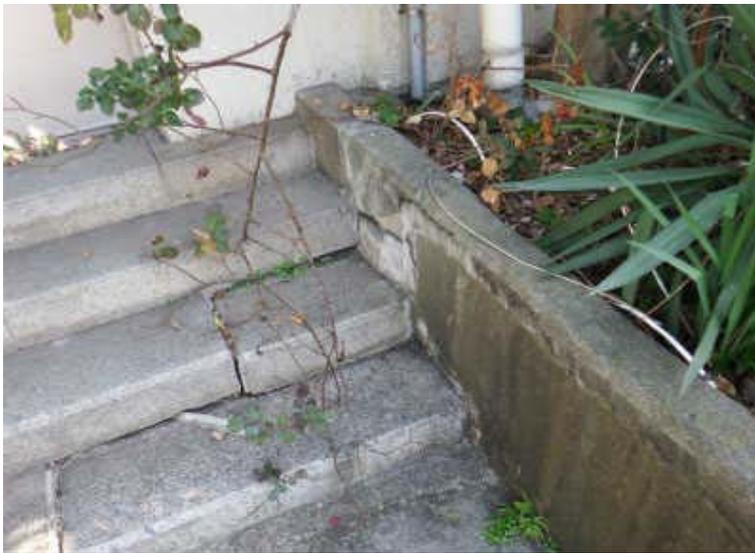
| 写真番号 | 26 |

| 状況 | 階段：不陸有 縁石：割れ・爆裂有 |

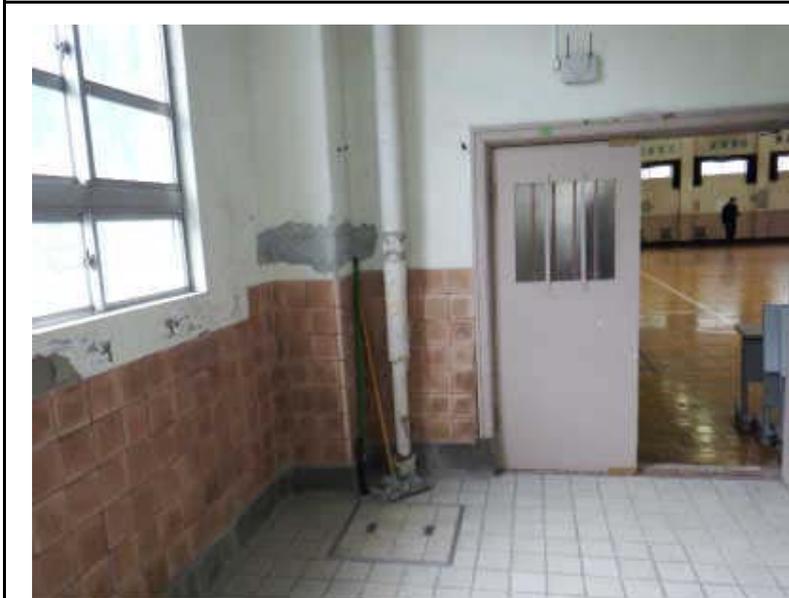
| 写真番号 | 32 |

| 状況 | 体育館廊下壁：補修痕未塗装、タイル欠損有 |

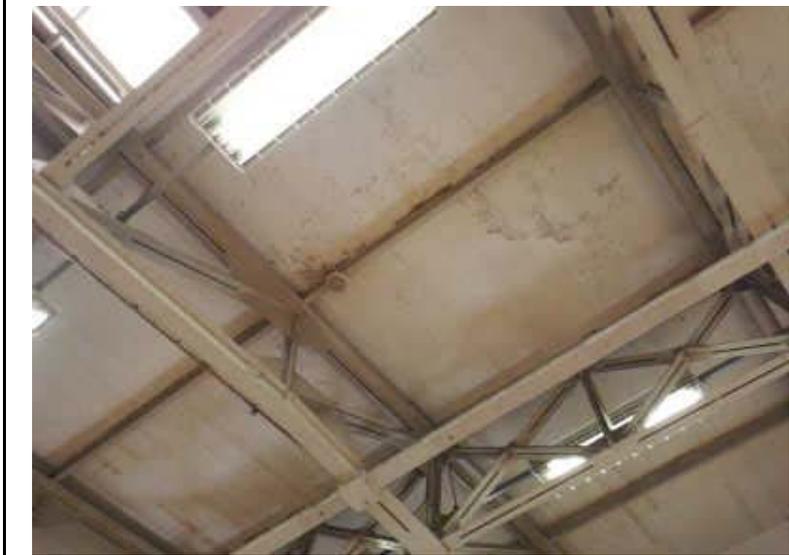
| 写真番号 | 33 |

| 状況 | 体育館天井：劣化有 |

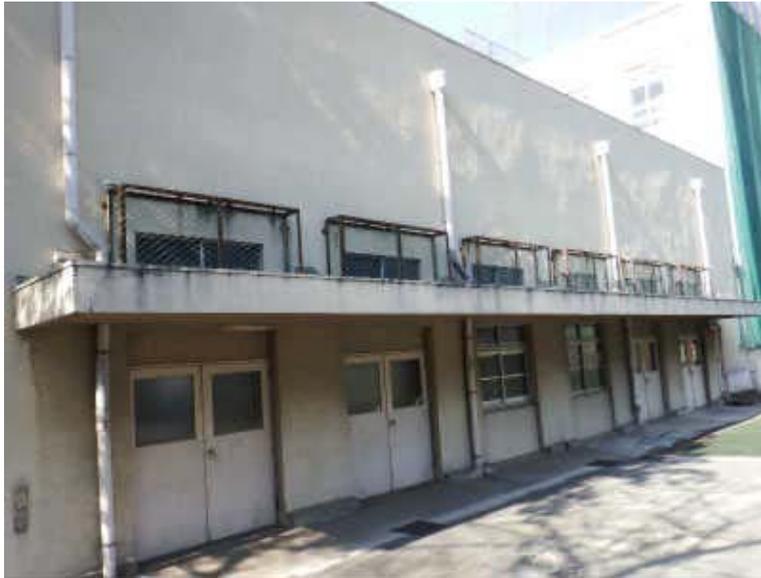
| 写真番号 | 35 |

| 状況 | 体育館壁・庇：浮き有 |

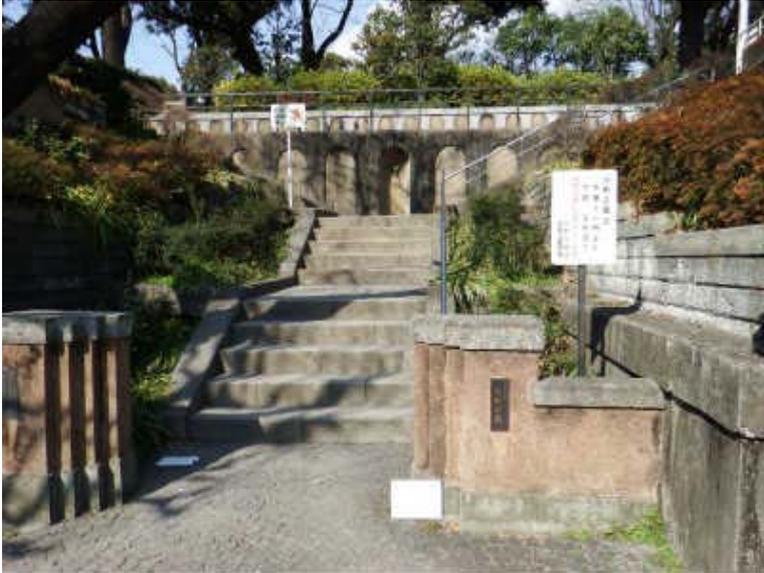
| | <table border="1"> <tr> <td>写真番号</td> <td>36</td> </tr> <tr> <td>位置</td> <td>南門 大階段</td> </tr> <tr> <td>部分</td> <td>段床・ボーダー、手摺</td> </tr> <tr> <td>判定</td> <td>3、1</td> </tr> <tr> <td>状況</td> <td>段床：割れ・汚れ有 ボーダー：汚れ・ひび割れ・磨耗有 手摺：健全（ステンレス製）</td> </tr> </table> | 写真番号 | 36 | 位置 | 南門 大階段 | 部分 | 段床・ボーダー、手摺 | 判定 | 3、1 | 状況 | 段床：割れ・汚れ有 ボーダー：汚れ・ひび割れ・磨耗有 手摺：健全（ステンレス製） |

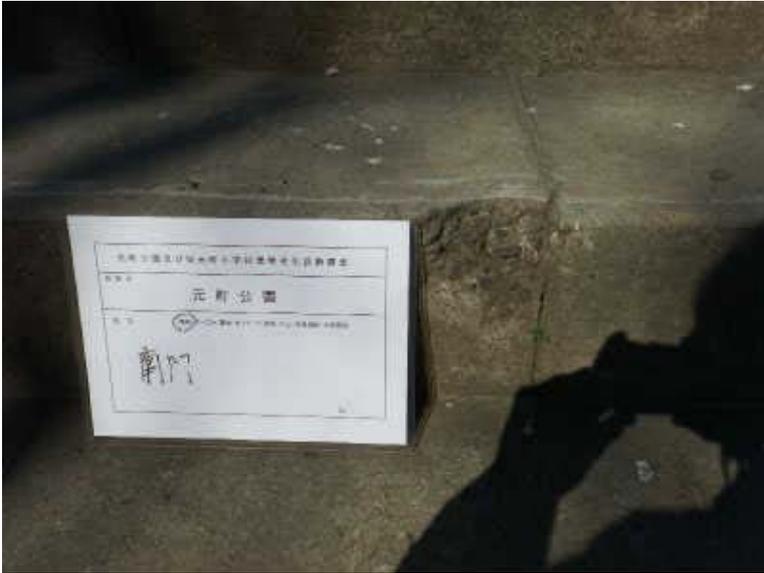
| | <table border="1"> <tr> <td>写真番号</td> <td>37</td> </tr> <tr> <td>位置</td> <td>南門 大階段</td> </tr> <tr> <td>部分</td> <td>段床</td> </tr> <tr> <td>判定</td> <td>3</td> </tr> <tr> <td>状況</td> <td>割れ・汚れ有</td> </tr> </table> | 写真番号 | 37 | 位置 | 南門 大階段 | 部分 | 段床 | 判定 | 3 | 状況 | 割れ・汚れ有 |

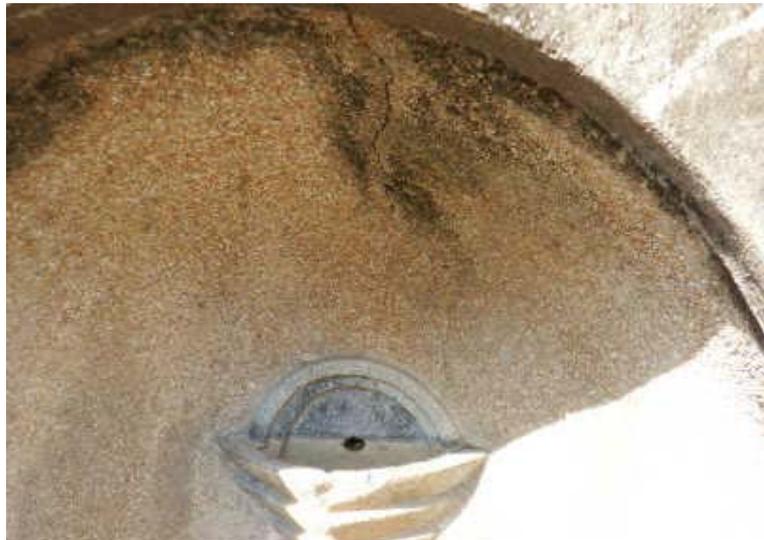
| | <table border="1"> <tr> <td>写真番号</td> <td>38</td> </tr> <tr> <td>位置</td> <td>南門 壁泉</td> </tr> <tr> <td>部分</td> <td>壁</td> </tr> <tr> <td>判定</td> <td>3</td> </tr> <tr> <td>状況</td> <td>汚れ・ひび割れ有</td> </tr> </table> | 写真番号 | 38 | 位置 | 南門 壁泉 | 部分 | 壁 | 判定 | 3 | 状況 | 汚れ・ひび割れ有 |

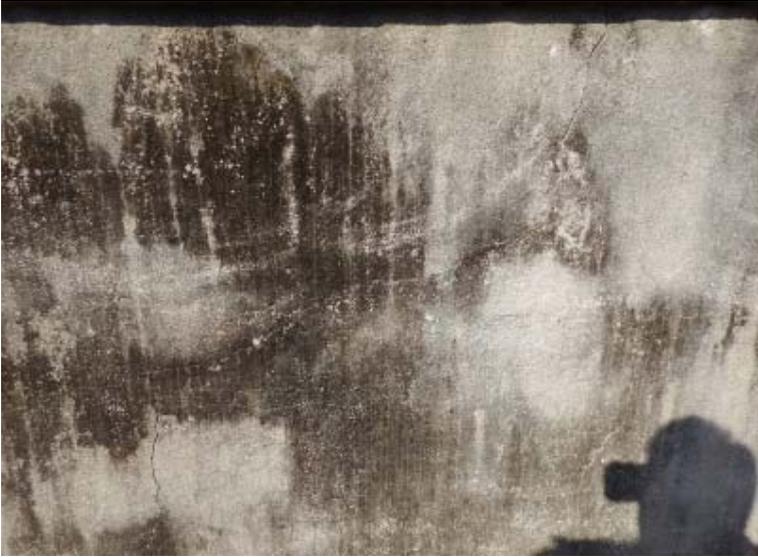
| | 写真番号 78 |
| | 状況 微細なひび割れ多数有 |

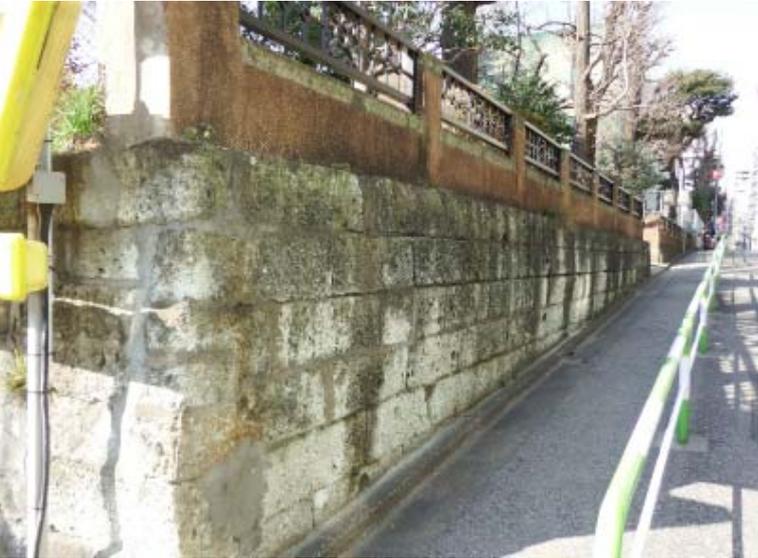
| | 写真番号 79 |
| | 状況 大谷石擁壁：風化・ひび割れ・欠損有 |

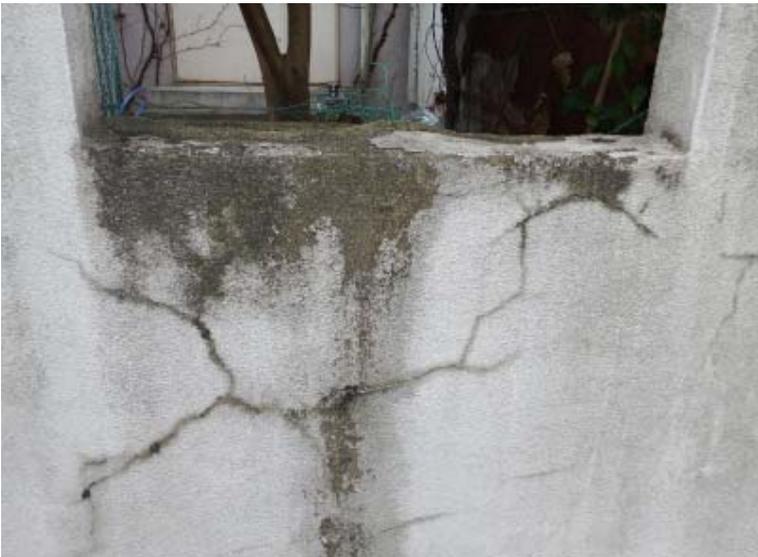
| | 写真番号 80 |
| | 状況 汚れ・ひび割れ・欠損有 |

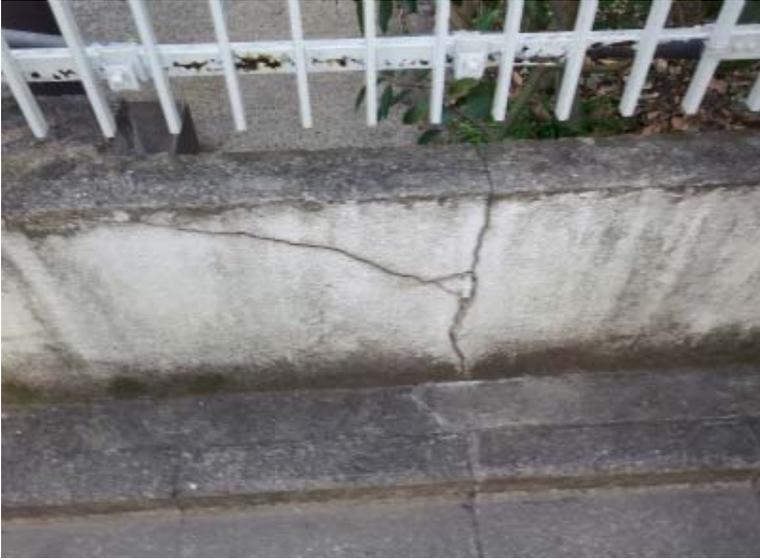
| | 写真番号 81 |
| | 状況 汚れ・ひび割れ・欠損有 |

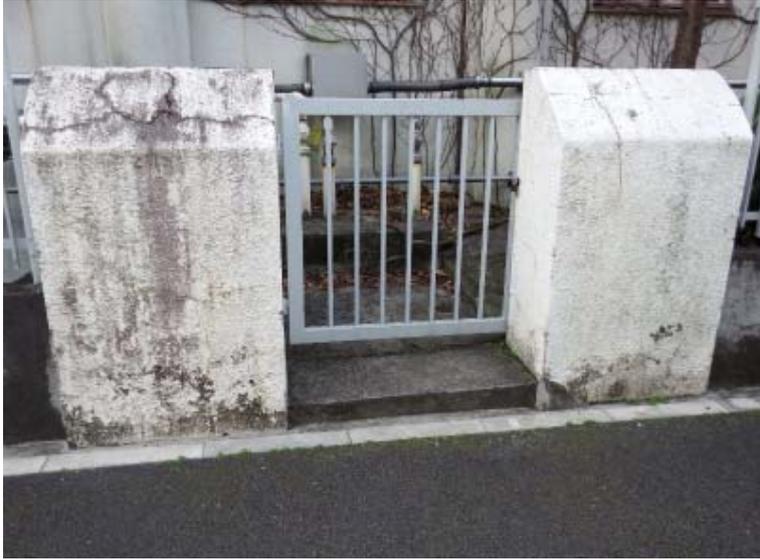
| | 写真番号 82 |
| | 状況 汚れ・ひび割れ・欠損有 |

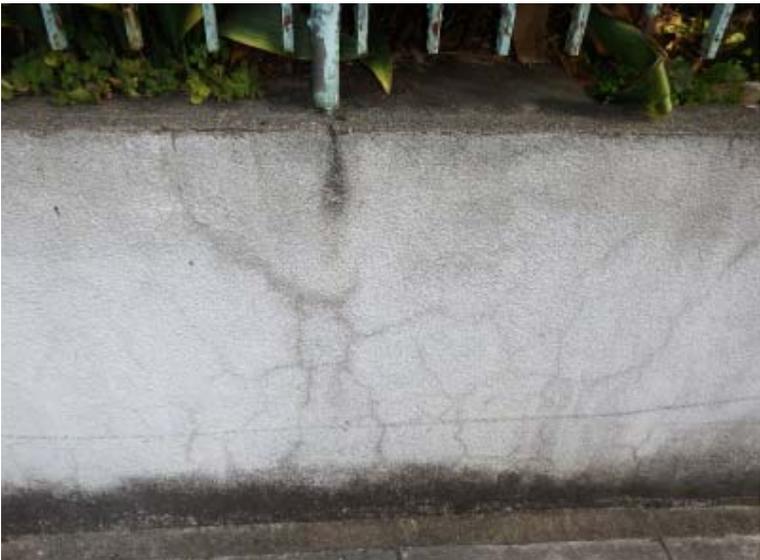
| | 写真番号 83 |
| | 状況 汚れ・ひび割れ・欠損有 |

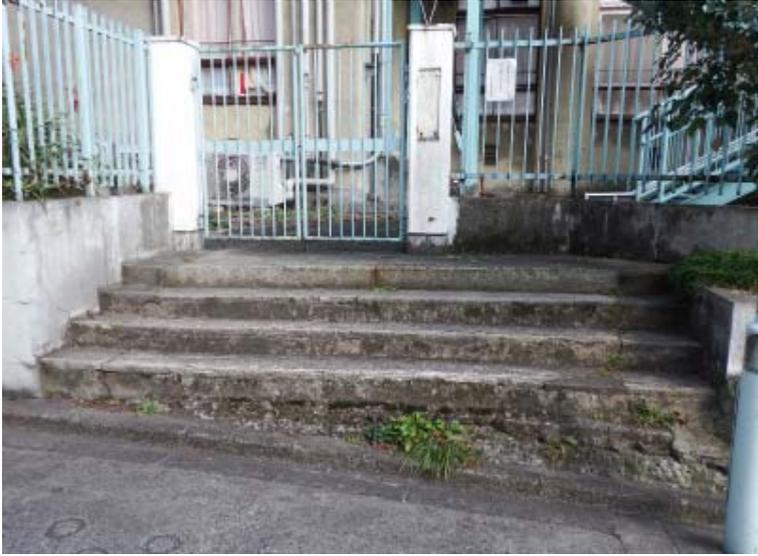
| | <table border="1"> <tr> <td>写真番号</td> <td>84</td> </tr> <tr> <td>位置</td> <td>学校西側コンクリート塀、階段部分</td> </tr> <tr> <td>判定</td> <td>4</td> </tr> <tr> <td>状況</td> <td>汚れ・ひび割れ・欠損有</td> </tr> </table> | 写真番号 | 84 | 位置 | 学校西側コンクリート塀、階段部分 | 判定 | 4 | 状況 | 汚れ・ひび割れ・欠損有 |

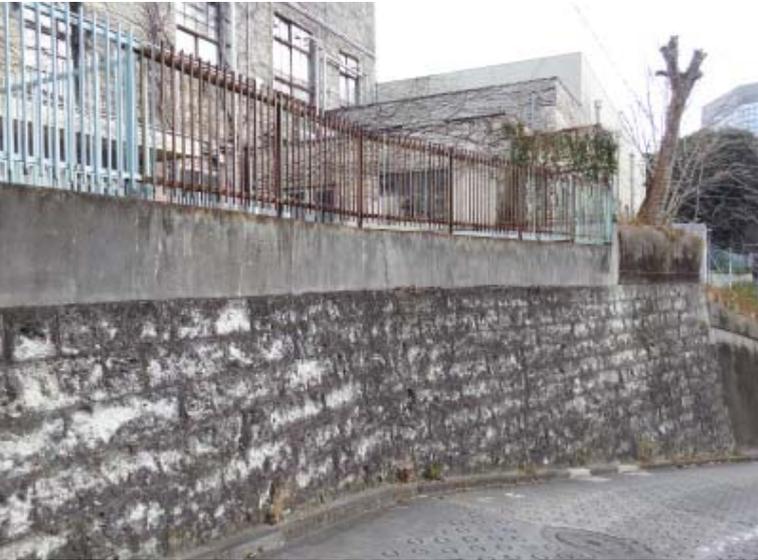
| | <table border="1"> <tr> <td>写真番号</td> <td>85</td> </tr> <tr> <td>位置</td> <td>学校西側擁壁、鋼製フェンス部分</td> </tr> <tr> <td>判定</td> <td>5</td> </tr> <tr> <td>状況</td> <td>大谷石擁壁：風化・ひび割れ・欠損有</td> </tr> </table> | 写真番号 | 85 | 位置 | 学校西側擁壁、鋼製フェンス部分 | 判定 | 5 | 状況 | 大谷石擁壁：風化・ひび割れ・欠損有 |

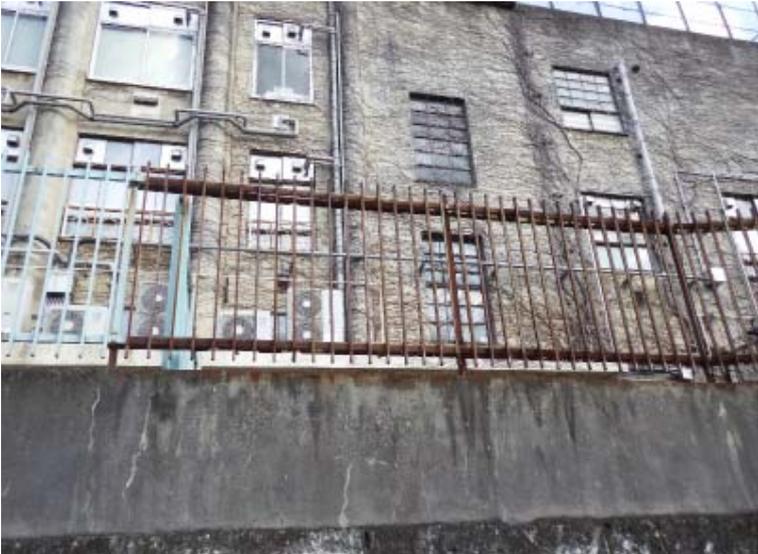
| | <table border="1"> <tr> <td>写真番号</td> <td>86</td> </tr> <tr> <td>位置</td> <td>学校西側鋼製フェンス部分</td> </tr> <tr> <td>判定</td> <td>5</td> </tr> <tr> <td>状況</td> <td>錆・腐食有</td> </tr> </table> | 写真番号 | 86 | 位置 | 学校西側鋼製フェンス部分 | 判定 | 5 | 状況 | 錆・腐食有 |

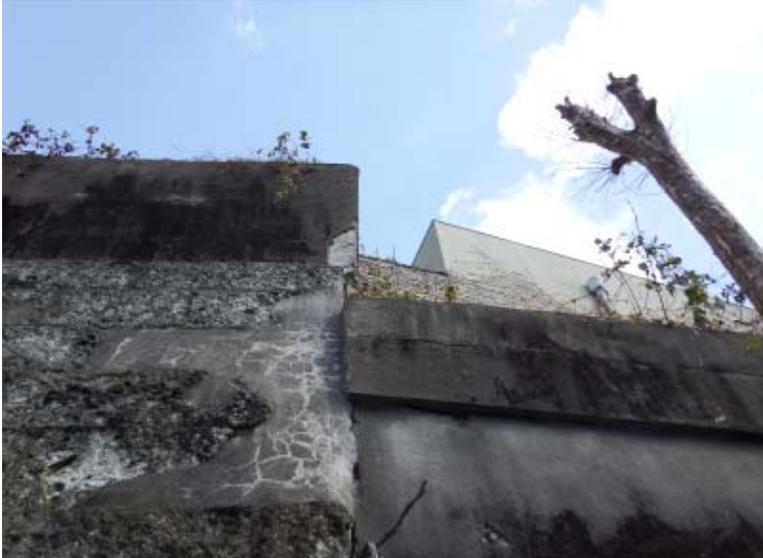
| | 写真番号 87 |
| | 状況 大谷石擁壁：風化・ひび割れ・欠損有 |

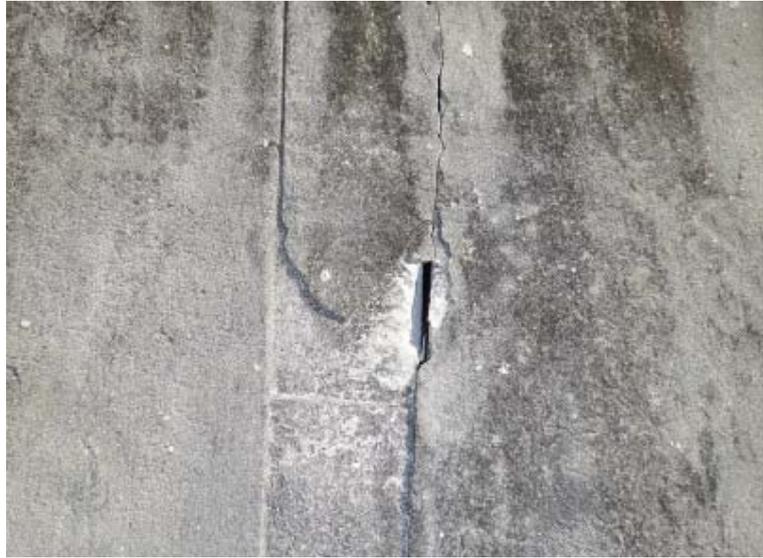
| | 写真番号 88 |
| | 状況 ひび割れ・欠損有 |

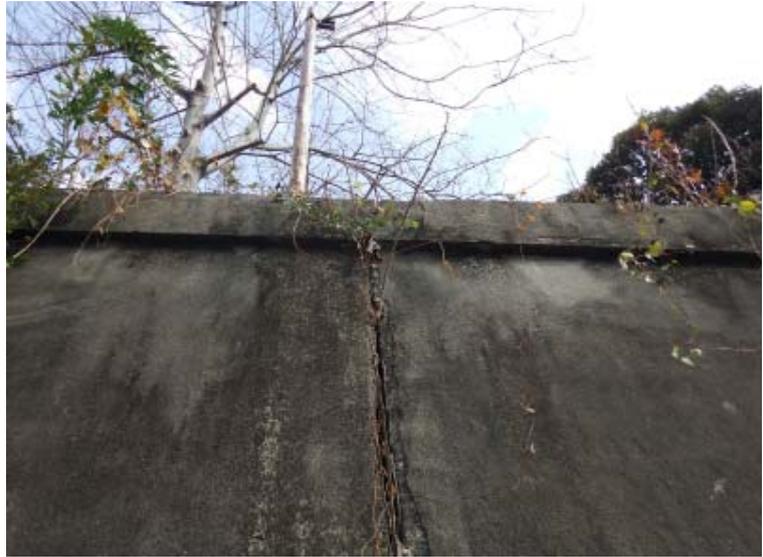
| | 写真番号 89 |
| | 状況 ひび割れ有 |

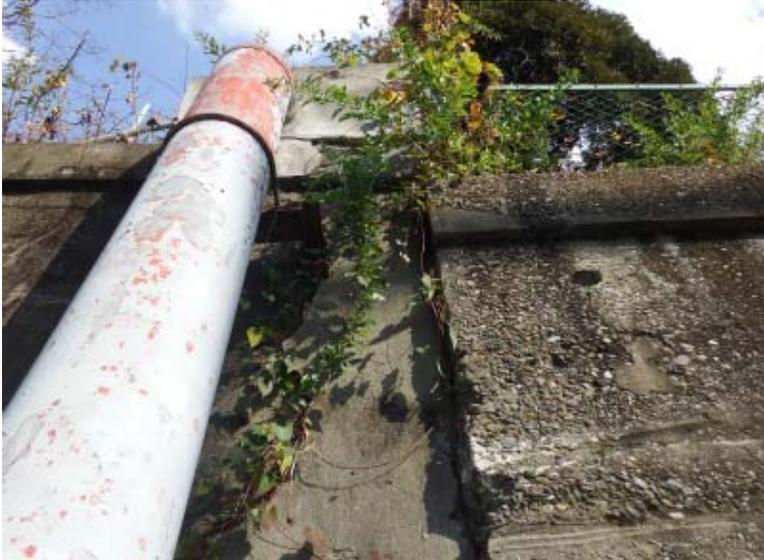
| | <table border="1"> <tr> <td>写真番号</td> <td>90</td> </tr> <tr> <td>位置</td> <td>公園西側擁壁</td> </tr> <tr> <td>部分</td> <td></td> </tr> <tr> <td>判定</td> <td>5</td> </tr> <tr> <td>状況</td> <td>ひび割れ・ジャンカ・欠損有</td> </tr> </table> | 写真番号 | 90 | 位置 | 公園西側擁壁 | 部分 | | 判定 | 5 | 状況 | ひび割れ・ジャンカ・欠損有 |

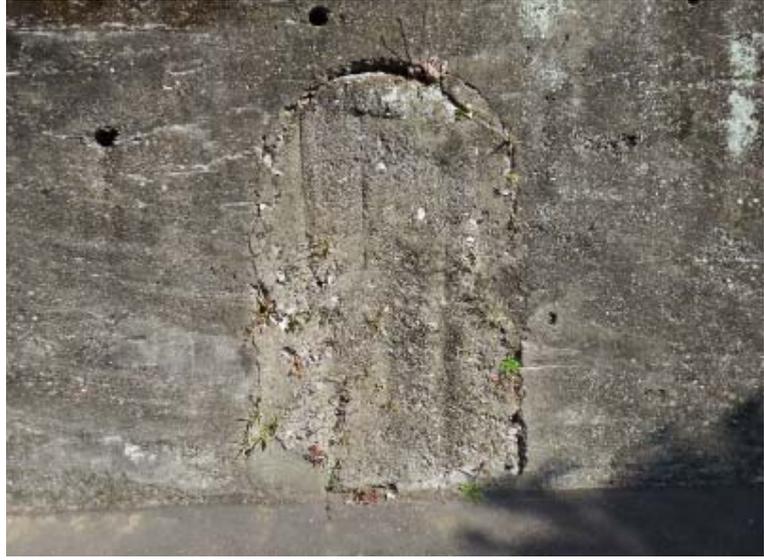
| | <table border="1"> <tr> <td>写真番号</td> <td>91</td> </tr> <tr> <td>位置</td> <td>公園西側擁壁</td> </tr> <tr> <td>部分</td> <td></td> </tr> <tr> <td>判定</td> <td>5</td> </tr> <tr> <td>状況</td> <td>防空壕痕有</td> </tr> </table> | 写真番号 | 91 | 位置 | 公園西側擁壁 | 部分 | | 判定 | 5 | 状況 | 防空壕痕有 |

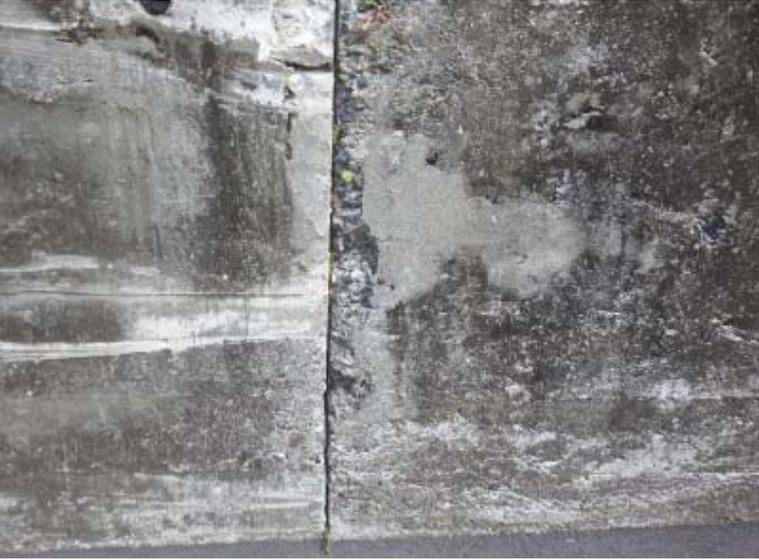
| | 写真番号 | 94 |
| | 状況 | コンクリート打継ぎ部：ひび割れ・欠損・脱落有 |

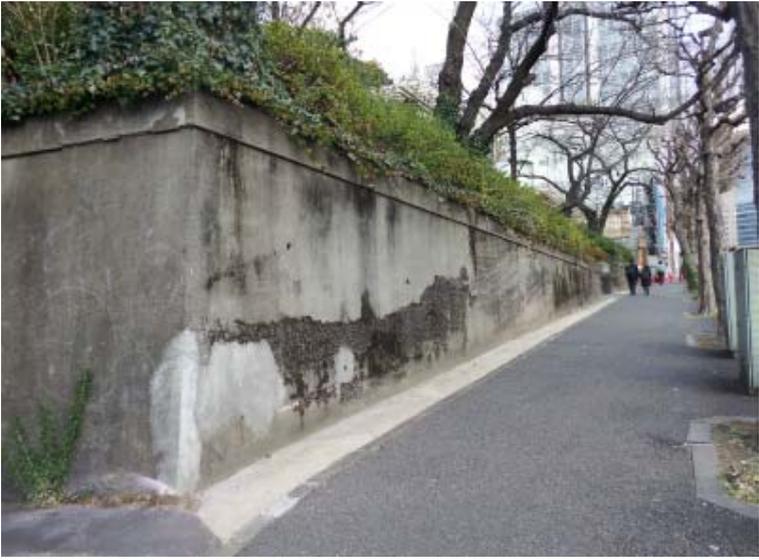
| | 写真番号 | 95 |
| | 状況 | 全体的にジャンカ有 |
