元町公園及び旧元町小学校における民間活力導入調査業務
報告書（平成 27 年度）

元町公園及び旧元町小学校の
現状調査・診断に係る調査報告書

平成 28 年 3 月

PwC アドバイザリー合同会社
（現状調査・診断：株式会社山下テクノス）

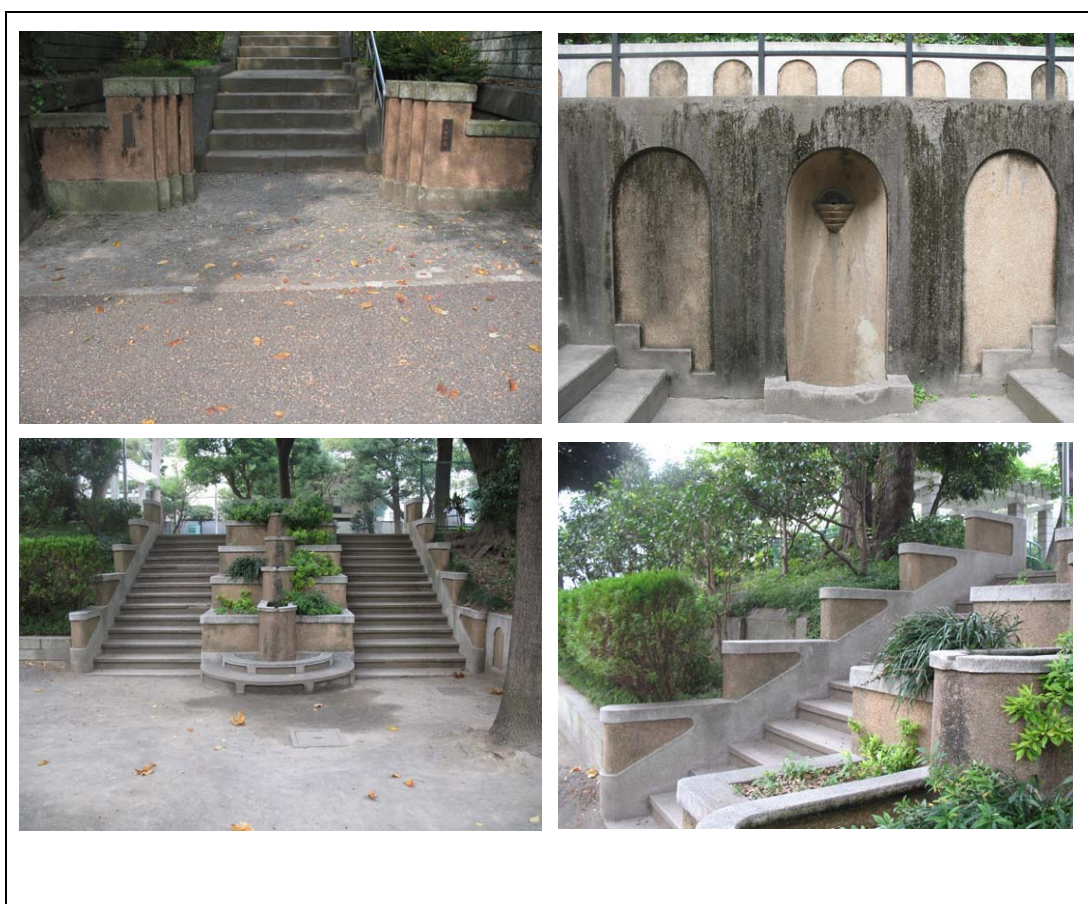
【目視調査写真】（出典：元町公園現況調査報告書）

門柱・壁泉・カスケードなどの主要施設は、鉄筋コンクリート造で躯体が造られモルタル洗出しの仕上げが施されており、笠石・はめ込み装飾・擁壁などで大谷石が使用されていることが確認されている。

門柱・壁泉・カスケードなどの主要施設の躯体には、大きな傷みは確認されていない。また、仕上に関しても大きな破損は見られず、モルタル洗出し壁も浮き・ひび・はがれなどは目立たないとされている。擁壁の一部モルタルの剥離、一部の壁や水飲み場、笠石の一部に割れが確認されているが、危険な状態ではないとされている。

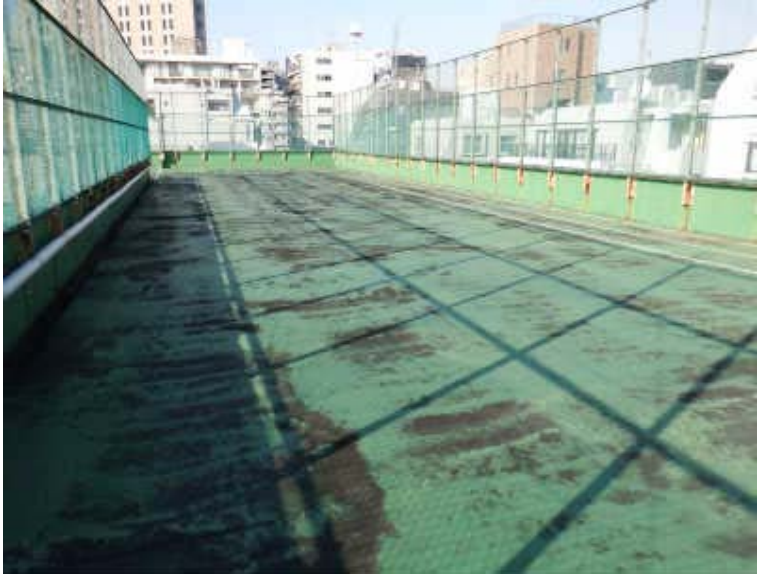
<table border="1"> <tr> <td>写真番号</td> <td>1</td> </tr> <tr> <td>位置</td> <td>屋上</td> </tr> <tr> <td>部分</td> <td>防水</td> </tr> <tr> <td>判定</td> <td>4</td> </tr> <tr> <td>状況</td> <td>ウレタン塗膜防水のトップコート の劣化有</td> </tr> </table>	写真番号	1	位置	屋上	部分	防水	判定	4	状況	ウレタン塗膜防水のトップコート の劣化有
写真番号	1										
位置	屋上										
部分	防水										
判定	4										
状況	ウレタン塗膜防水のトップコート の劣化有										
 	<table border="1"> <tr> <td>写真番号</td> <td>2</td> </tr> <tr> <td>位置</td> <td>屋上、外部</td> </tr> <tr> <td>部分</td> <td>屋根、トプライト</td> </tr> <tr> <td>判定</td> <td>5</td> </tr> <tr> <td>状況</td> <td>階段室斜め屋根：漏水有 トプライト：シーリング劣 化等による漏水有</td> </tr> </table>	写真番号	2	位置	屋上、外部	部分	屋根、トプライト	判定	5	状況	階段室斜め屋根：漏水有 トプライト：シーリング劣 化等による漏水有
写真番号	2										
位置	屋上、外部										
部分	屋根、トプライト										
判定	5										
状況	階段室斜め屋根：漏水有 トプライト：シーリング劣 化等による漏水有										
 	<table border="1"> <tr> <td>写真番号</td> <td>3</td> </tr> <tr> <td>位置</td> <td>屋上</td> </tr> <tr> <td>部分</td> <td>パラペット、フェンス</td> </tr> <tr> <td>判定</td> <td>4、3</td> </tr> <tr> <td>状況</td> <td>屋上：ウレタン塗膜防水の トップコートの劣化有 フェンス：取付金物の錆有</td> </tr> </table>	写真番号	3	位置	屋上	部分	パラペット、フェンス	判定	4、3	状況	屋上：ウレタン塗膜防水の トップコートの劣化有 フェンス：取付金物の錆有

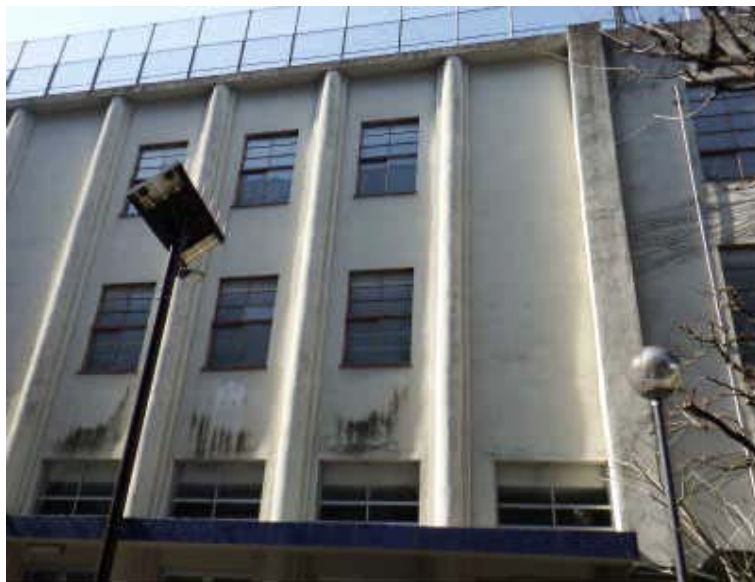
写真番号	4
位置	外部
部分	外壁
判定	5
状況	柱型下部：浮き有

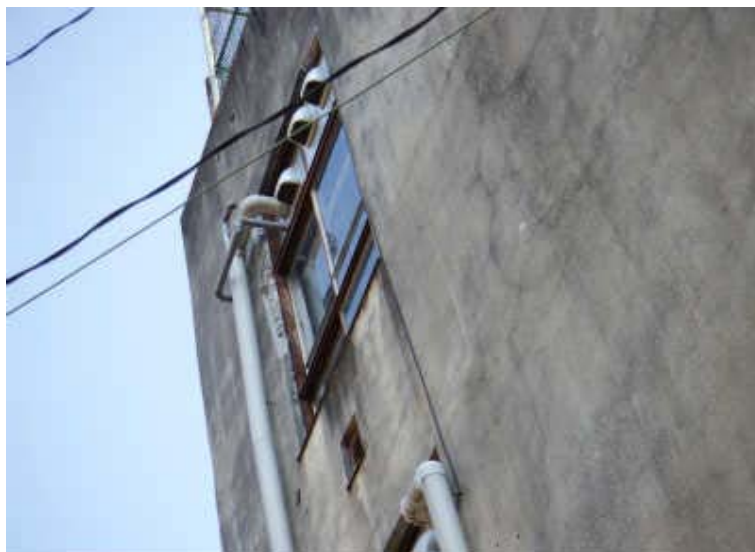
写真番号	6
位置	外部
部分	外壁
判定	5
状況	建具枠廻り：コンクリート爆裂

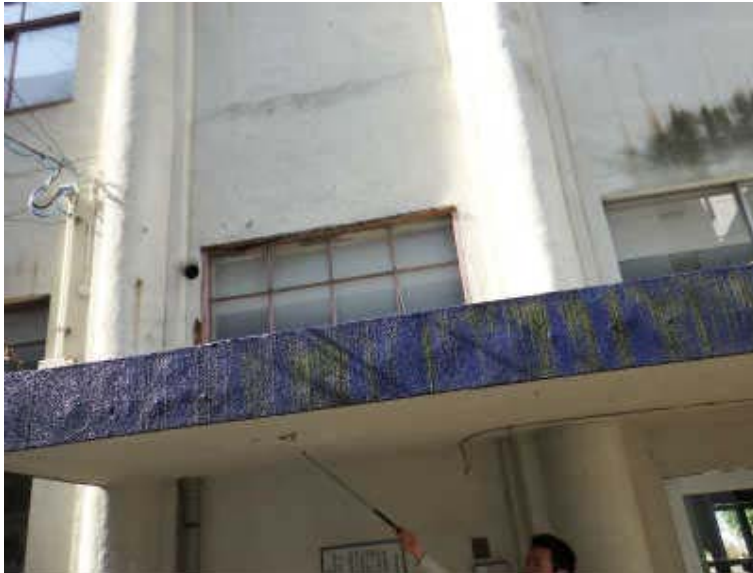
写真番号	7
位置	外部
部分	外壁
判定	5
状況	底裏：浮き有、剥落の恐れ有

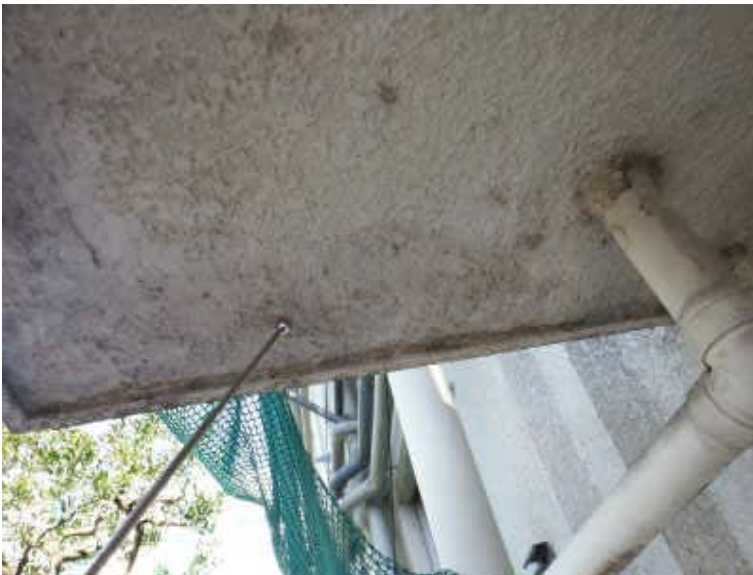
写真番号	8
位置	外部
部分	外壁
判定	5
状況	底裏：浮き有、剥落の恐れ有

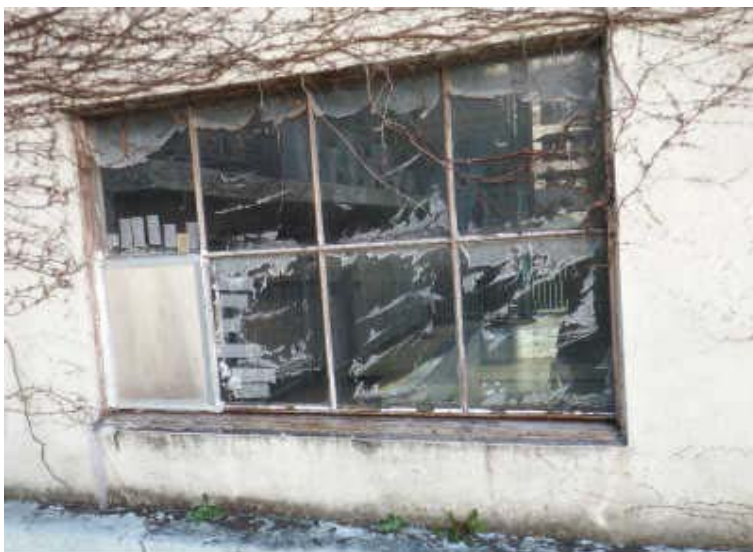
写真番号	9
位置	外部
部分	外壁、窓
判定	5
状況	外壁：浮き有、蔦による壁面劣化 窓：錆有、ガラスフィルム剥がれ

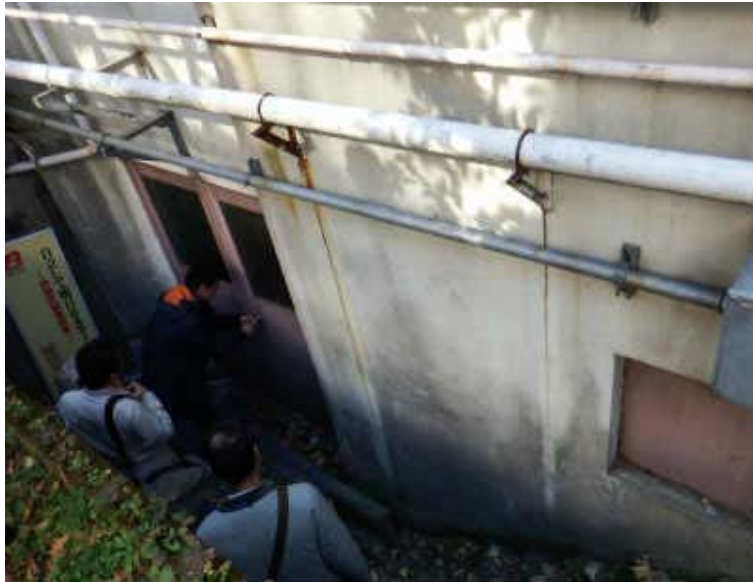
写真番号	13
位置	外部
部分	出入口扉
判定	3
状況	鋼製扉：錆有、開閉に難有

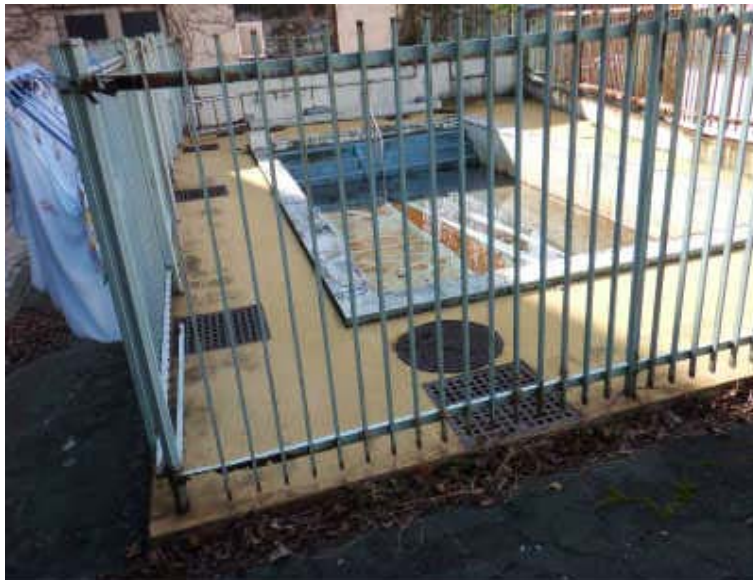
写真番号	14
位置	外構
部分	フェンス
判定	4
状況	プール廻りのフェンス：下部に錆有

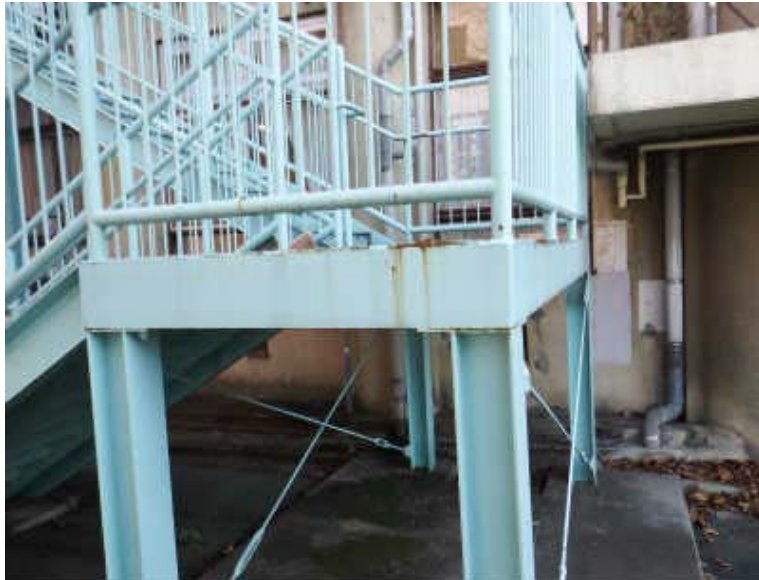
写真番号	16
位置	外部
部分	屋外階段
判定	2
状況	一部錆有

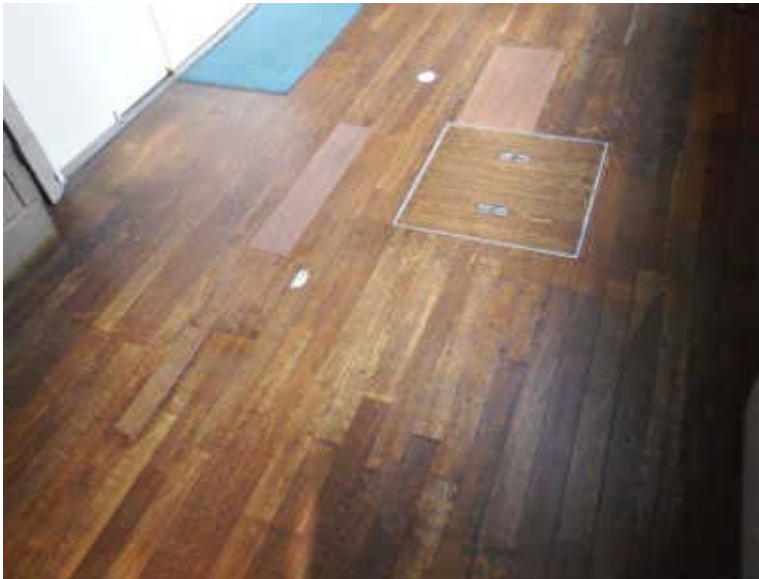
写真番号	17
位置	内部
部分	床
判定	1
状況	廊下床：健全

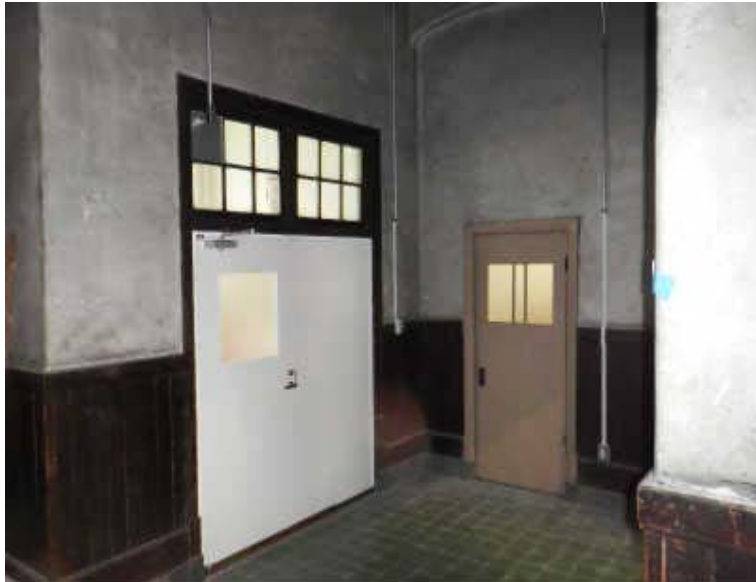
写真番号	19
位置	内部
部分	建具
判定	1、2
状況	左側扉：健全（改修済み） 右側扉：塗装劣化有（既存）

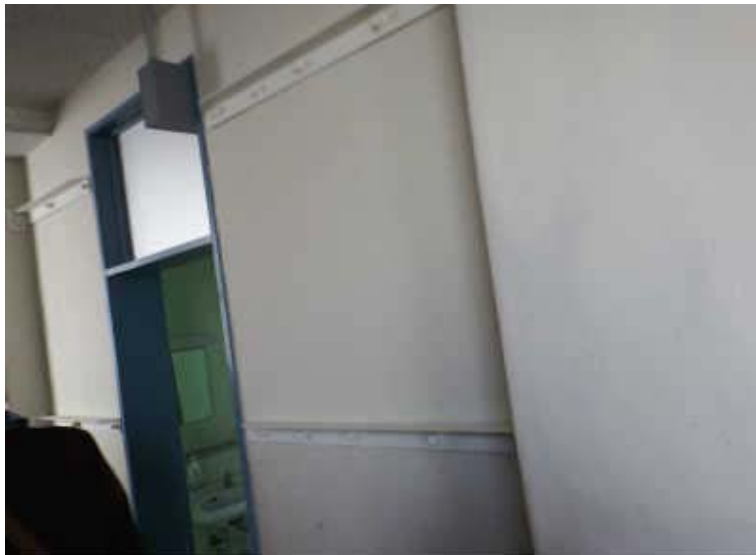
写真番号	20
位置	内部
部分	壁
判定	1
状況	健全（改修済み）

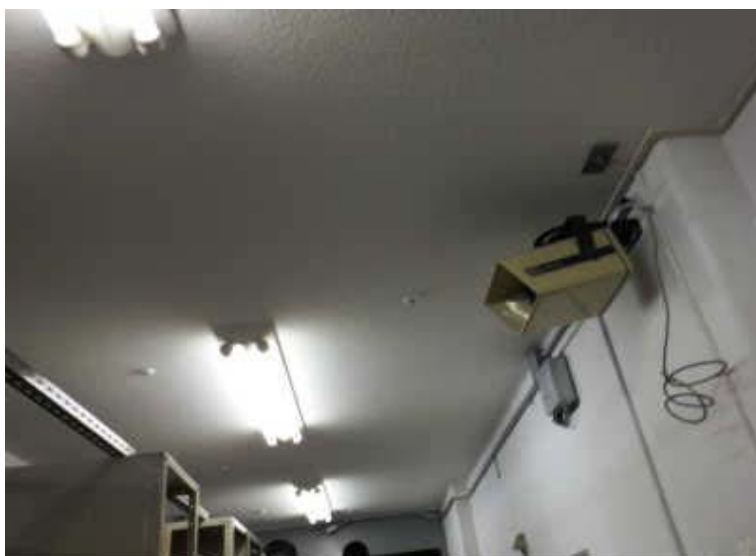
写真番号	21
位置	内部
部分	天井
判定	1
状況	健全（改修済み）

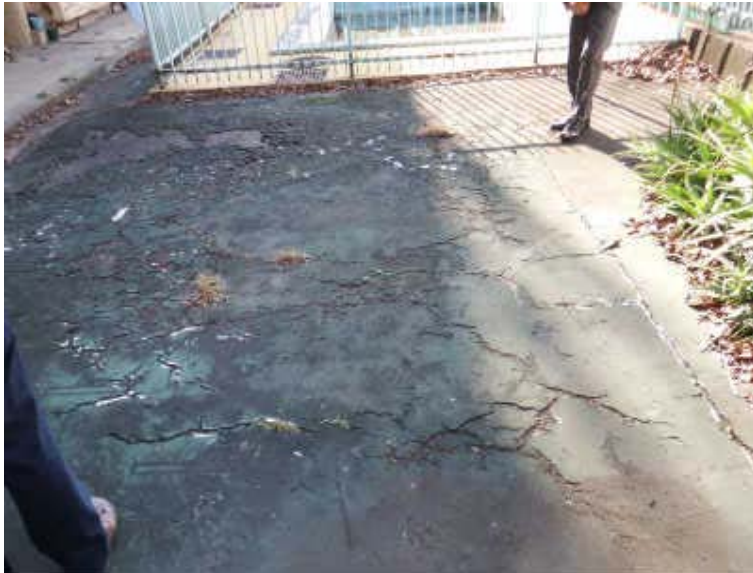
写真番号	25
位置	外構
部分	舗装
判定	3
状況	1階プール脇床：ひび割れ・劣化有

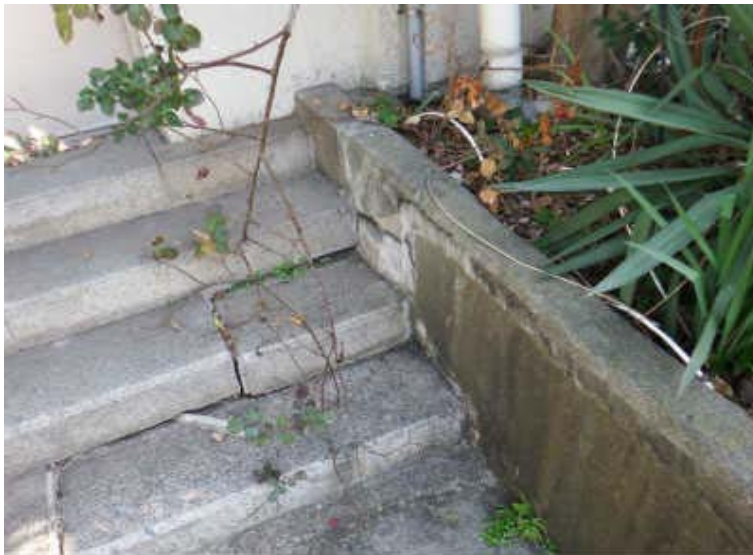
写真番号	26
位置	外構
部分	塀その他
判定	5
状況	階段：不陸有 縁石：割れ・爆裂有

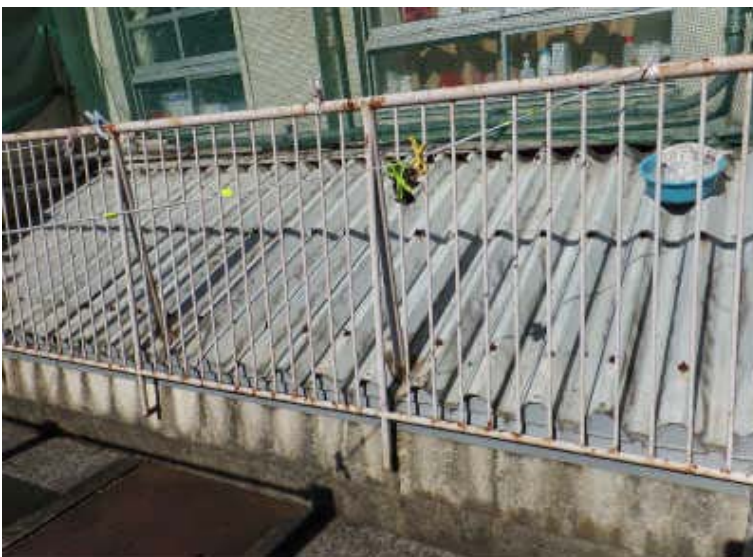
写真番号	27
位置	外構
部分	フェンス
判定	4
状況	手摺：錆有

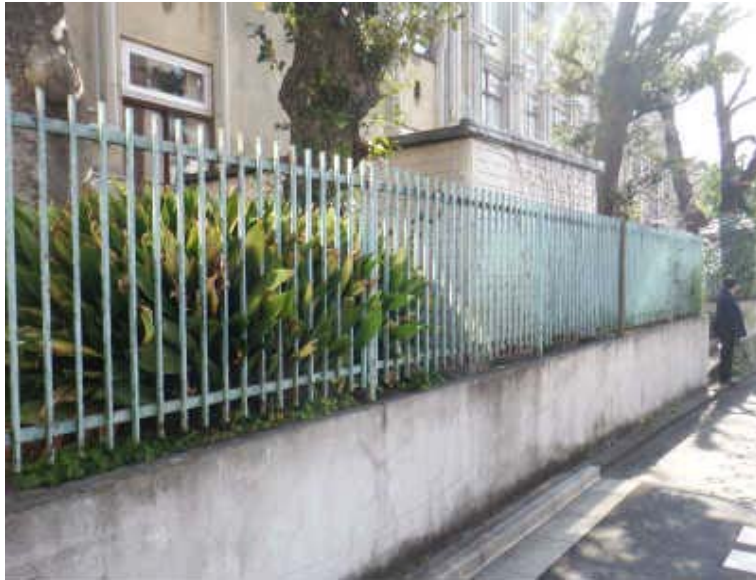
写真番号	28
位置	外構
部分	フェンス
判定	4
状況	下部：錆有

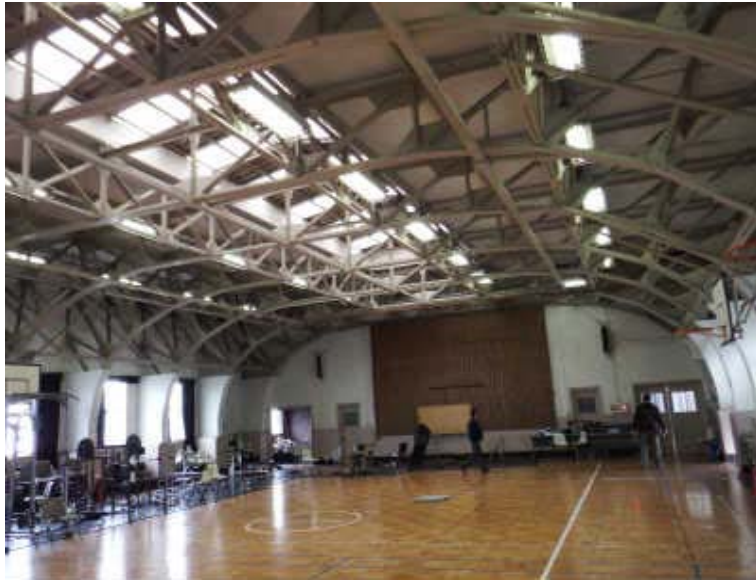
写真番号	29
位置	内部
部分	床
判定	1
状況	体育館床：健全

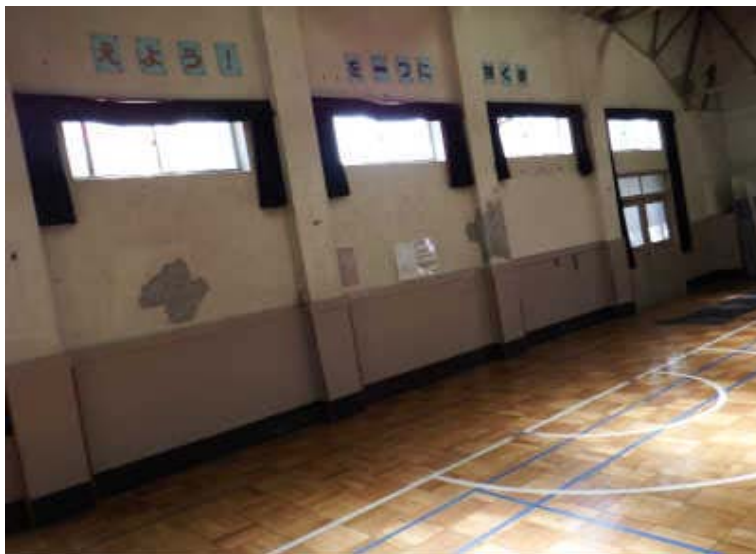
写真番号	31
位置	内部
部分	壁
判定	4
状況	体育館壁：補修痕未塗装

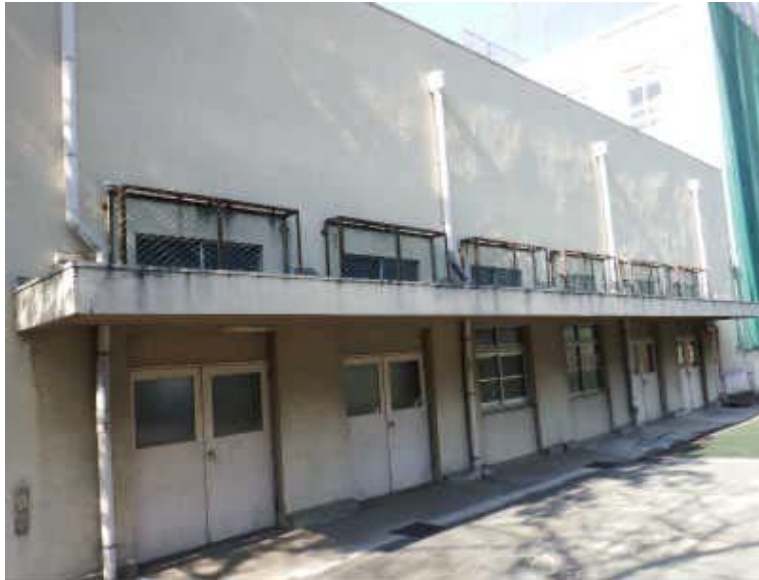
写真番号	35
位置	外部
部分	外壁
判定	5
状況	体育館壁・庇：浮き有

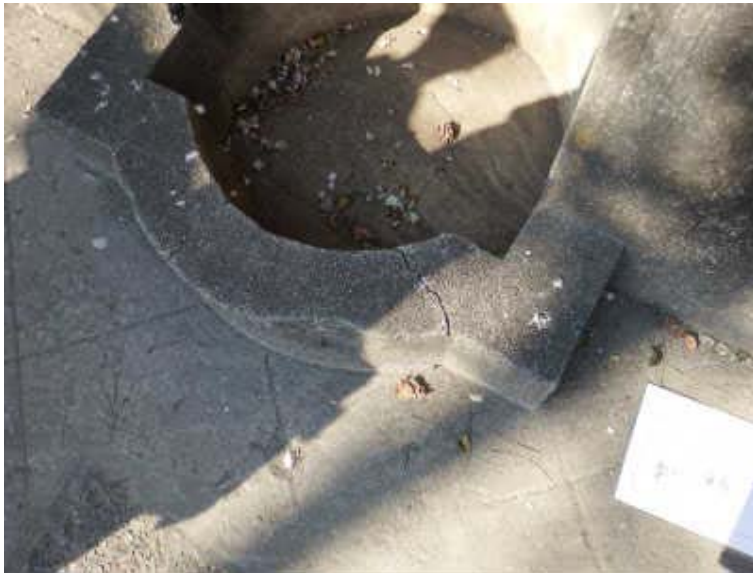
写真番号	39
位置	南門 壁泉
部分	壁
判定	3
状況	ボーター：ひび割れ有

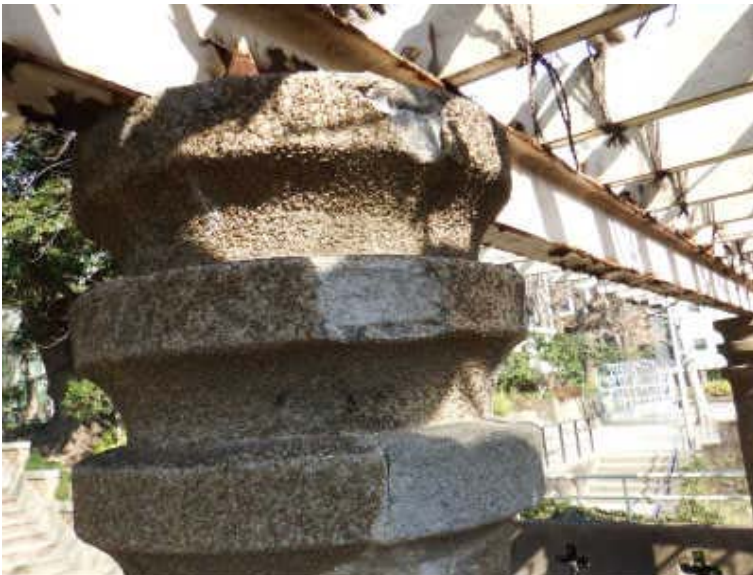
写真番号	40
位置	西広場 パーゴラ
部分	柱
判定	3
状況	汚れ・ひび割れ有 補修跡：原仕上と不整合

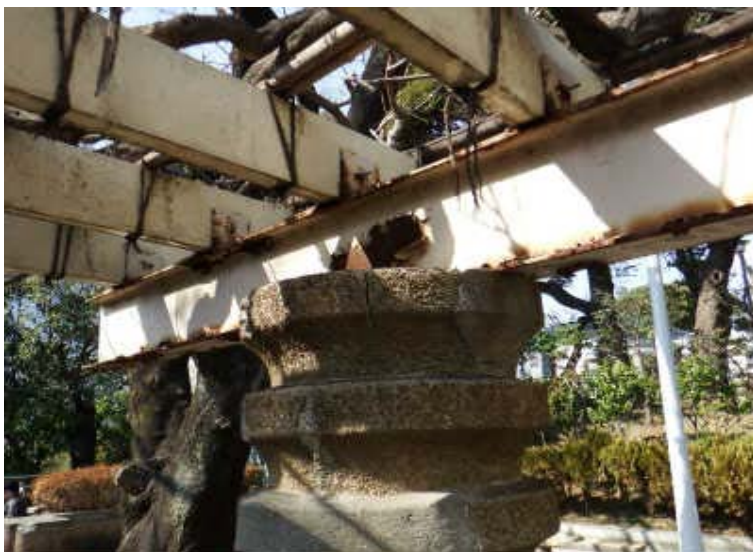
写真番号	41
位置	西広場 パーゴラ
部分	パーゴラ
判定	4
状況	鉄部：錆有

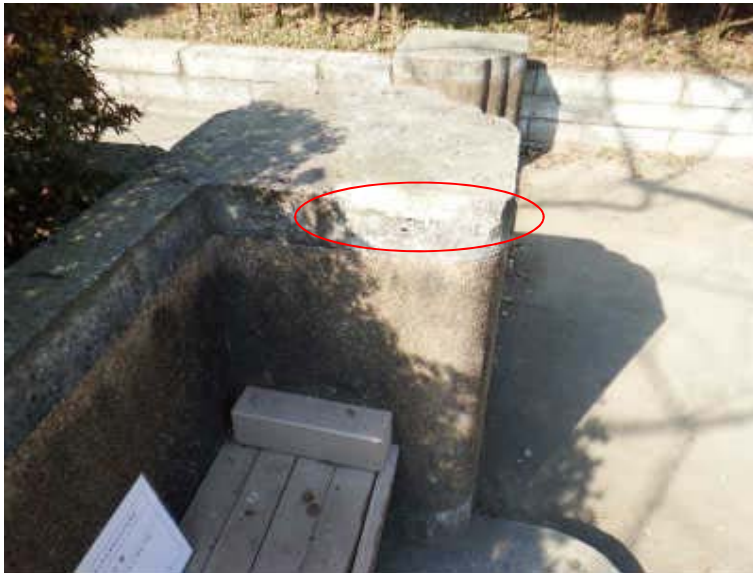
写真番号	42
位置	西広場 露台
部分	露台
判定	3
状況	上部欠損有

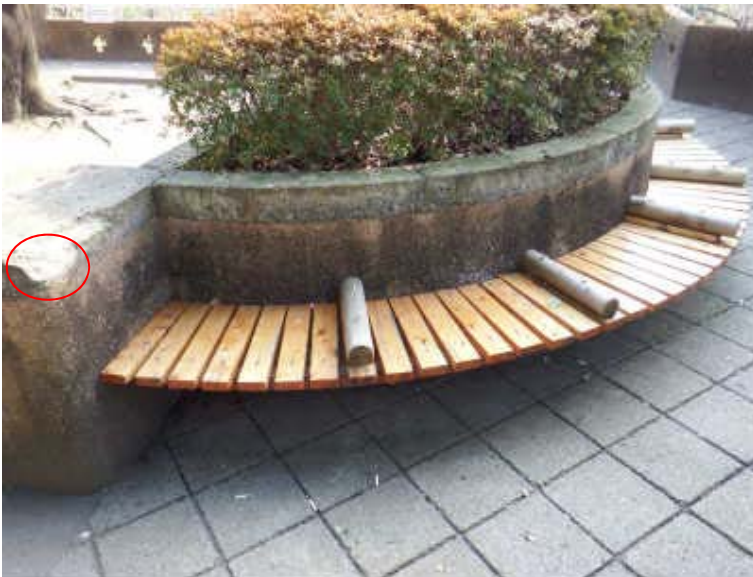
写真番号	43
位置	西広場 露台
部分	露台
判定	3
状況	上部欠損有 ベンチ：健全

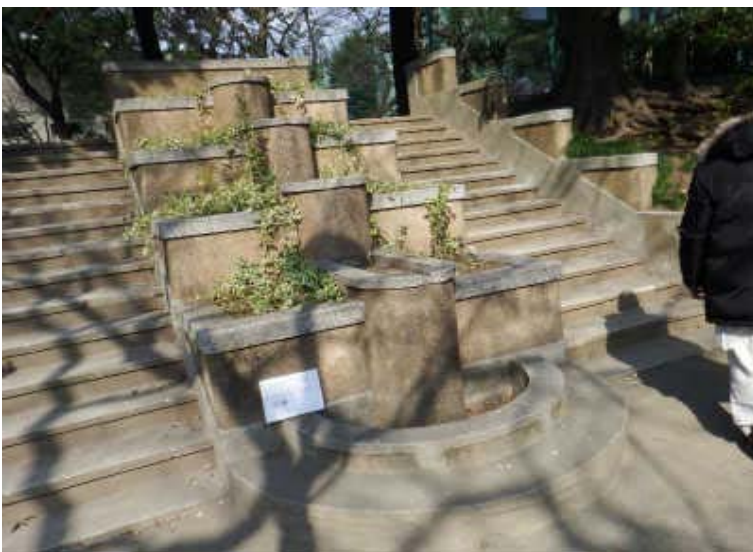
写真番号	44
位置	西広場 カスケード
部分	ボーダー
判定	3
状況	汚れ有

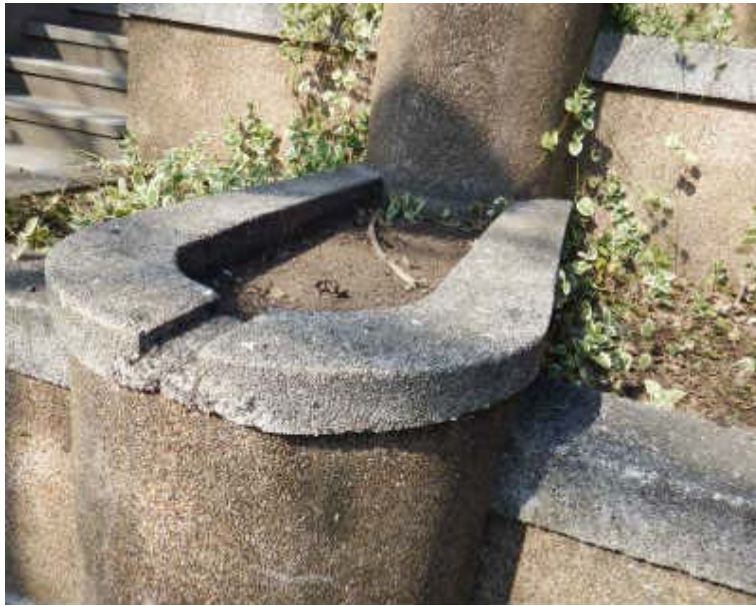
写真番号	45
位置	西広場 カスケード
部分	花壇
判定	4
状況	カスケード：一部欠損・汚れ有

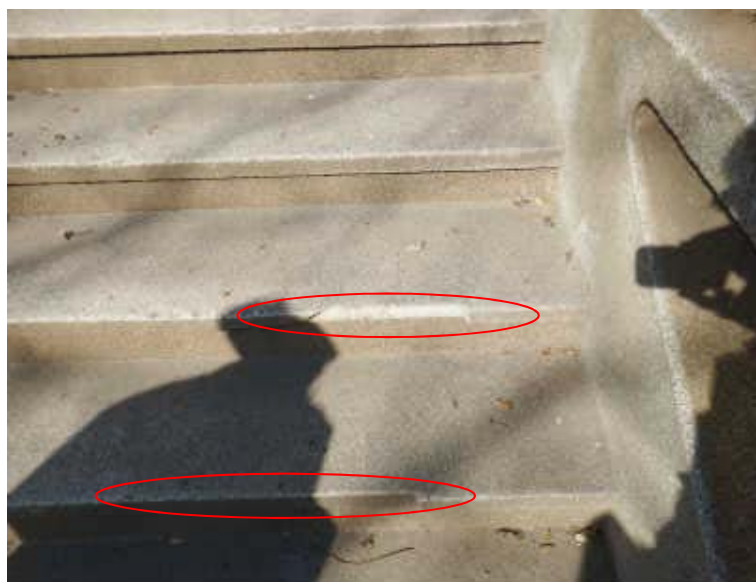
写真番号	46
位置	西広場 カスケード
部分	段床
判定	4
状況	段先：欠損・汚れ有

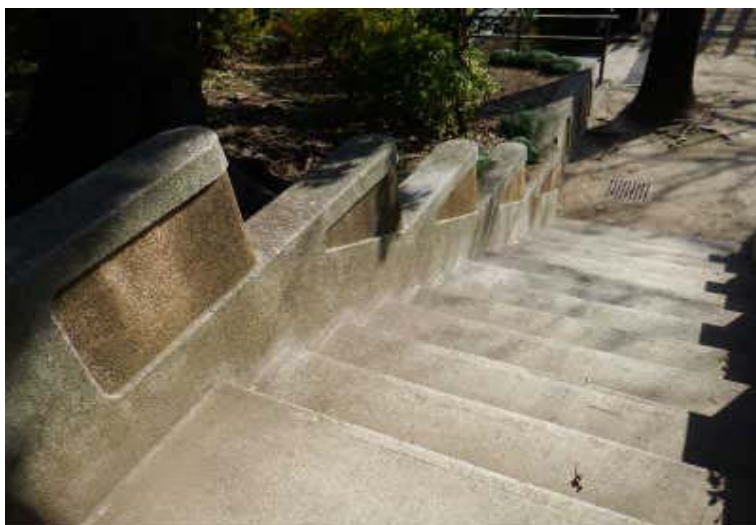
写真番号	47
位置	西広場 カスケード
部分	ポーター
判定	3
状況	汚れ有

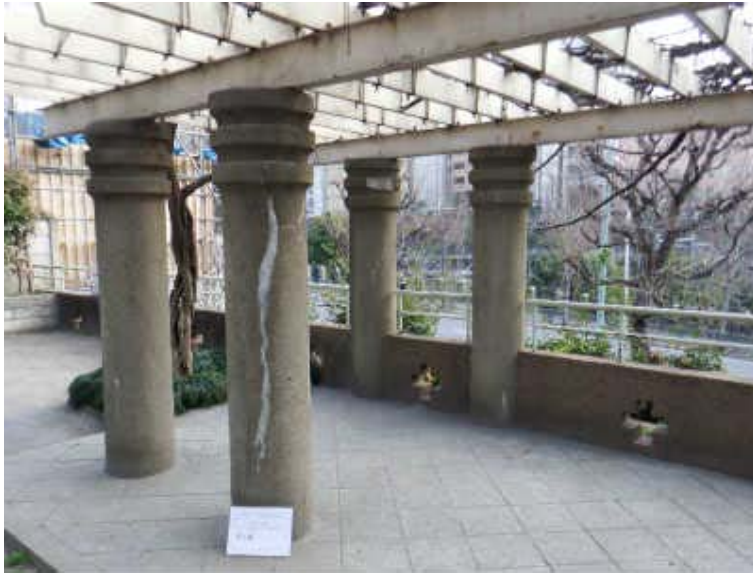
写真番号	48
位置	東広場 パーゴラ
部分	パーゴラ、柱
判定	4
状況	ひび割れ有 補修跡：原仕上と不整合 鉄部：錆有

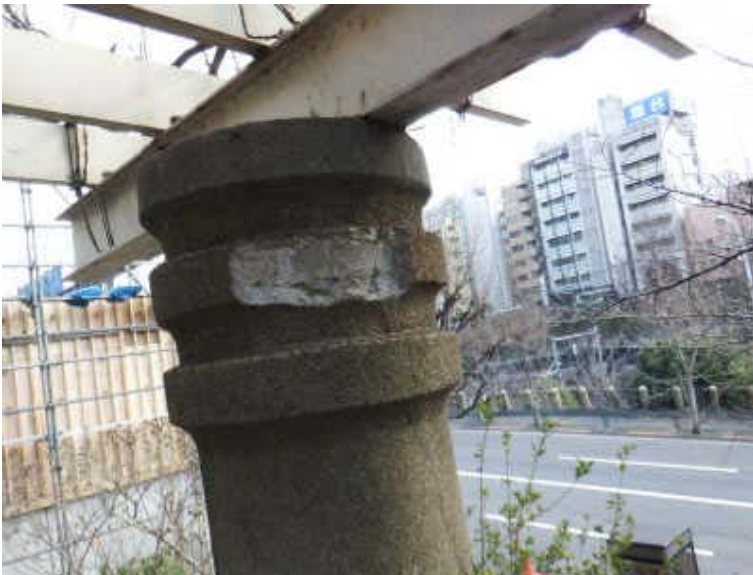
写真番号	49
位置	東広場 パーゴラ
部分	柱
判定	4
状況	欠損有

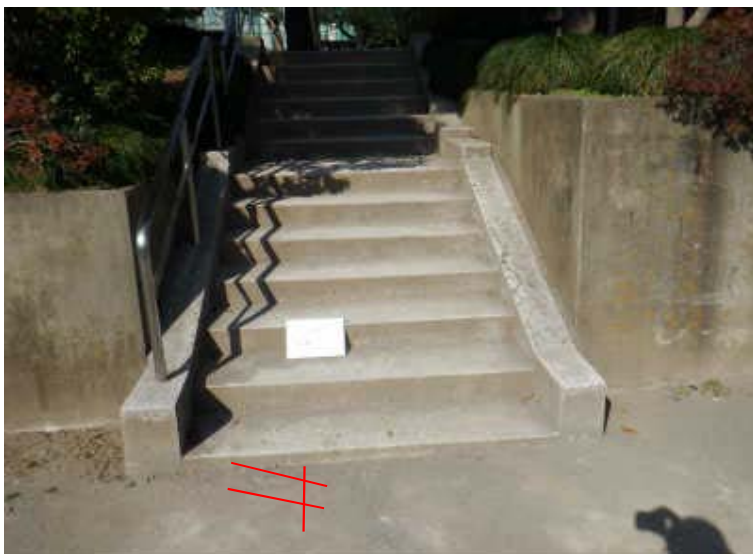
写真番号	50
位置	東広場 小広場、階段
部分	舗床、手摺
判定	3、1
状況	舗床：多少の沈下有 階段手摺：健全（ステンレス製）

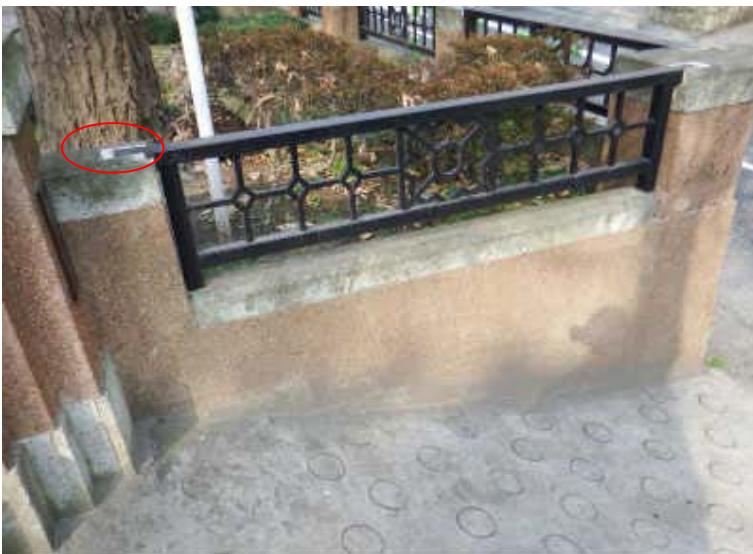
写真番号	53
位置	東門 入口
部分	塀
判定	3
状況	汚れ有 手摺接合部：欠損有

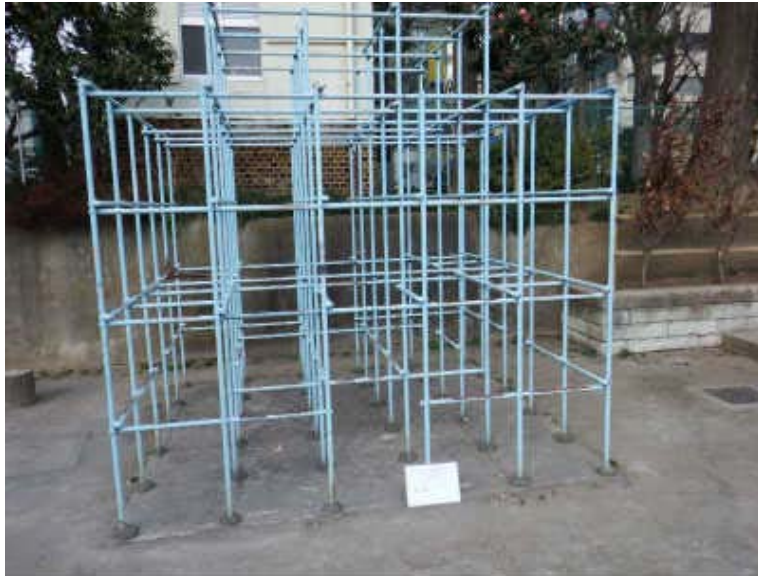
写真番号	57
位置	児童遊技場 児童遊具
部分	ジャングルジム
判定	2
状況	錆有

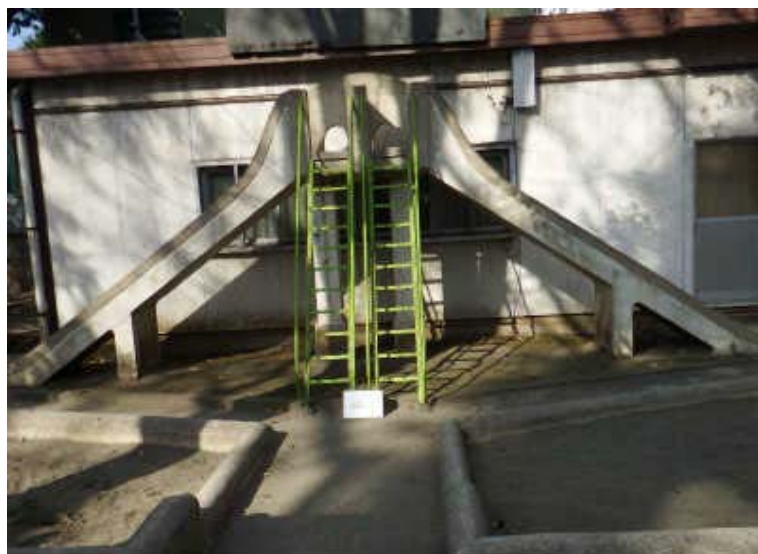
写真番号	59
位置	児童遊技場 児童遊具
部分	滑り台(人研)
判定	3
状況	鉄部：錆有 人研：劣化有

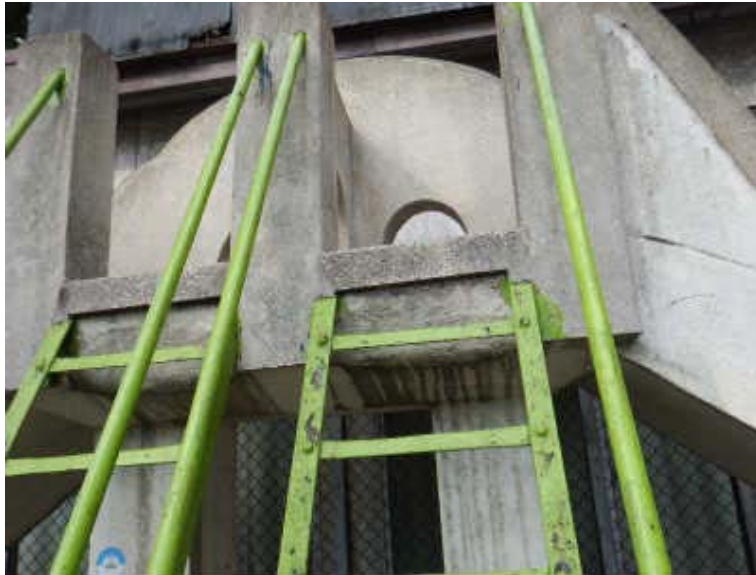
写真番号	60
位置	児童遊技場 児童遊具
部分	滑り台 (人研)
判定	3
状況	鉄部：錆有 人研：劣化有

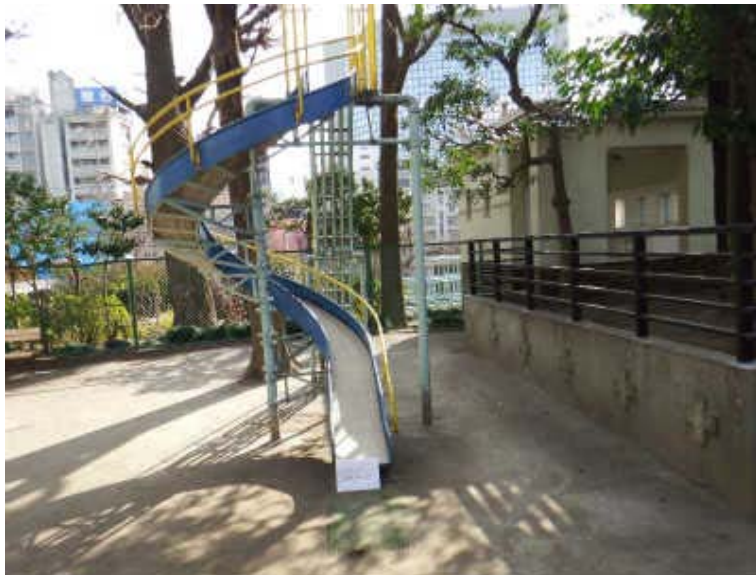
写真番号	61
位置	児童遊技場 児童遊具
部分	滑り台 (鋼製)
判定	3
状況	錆有

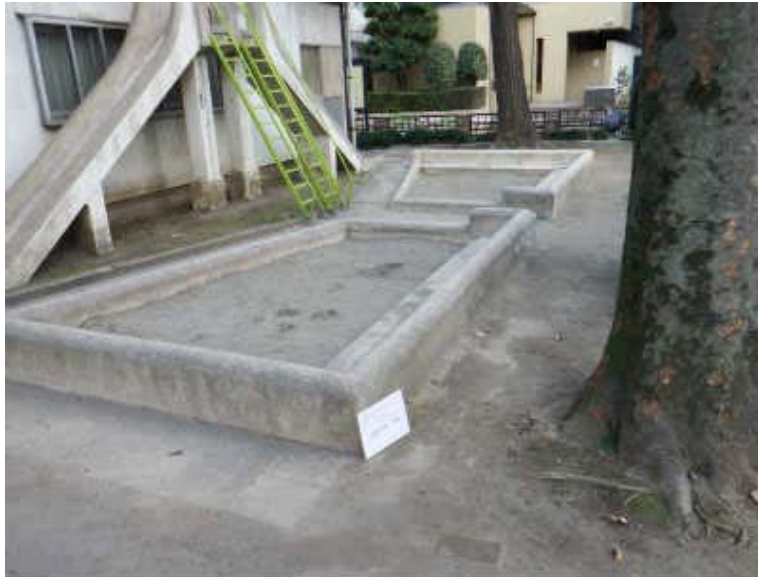
写真番号	63
位置	児童遊技場 児童遊具
部分	砂場
判定	3
状況	沈下有、砂が固い

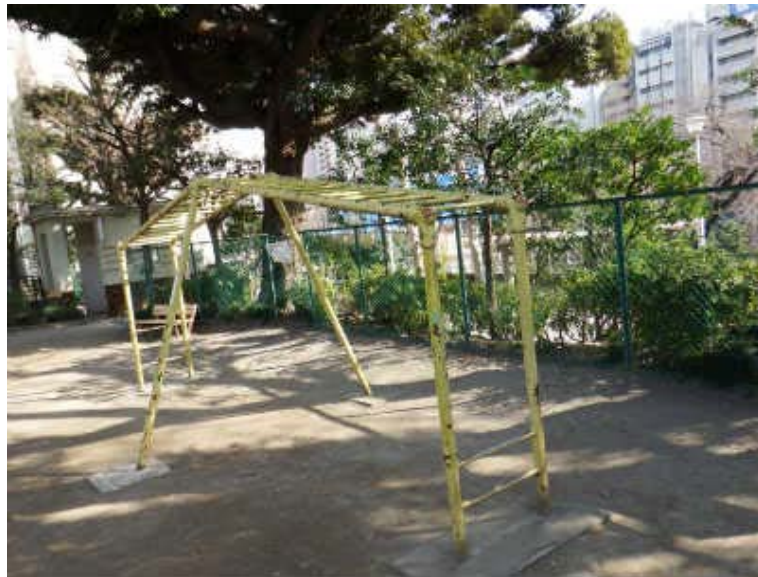
写真番号	64
位置	児童遊技場 児童遊具
部分	雲梯
判定	2
状況	錆有

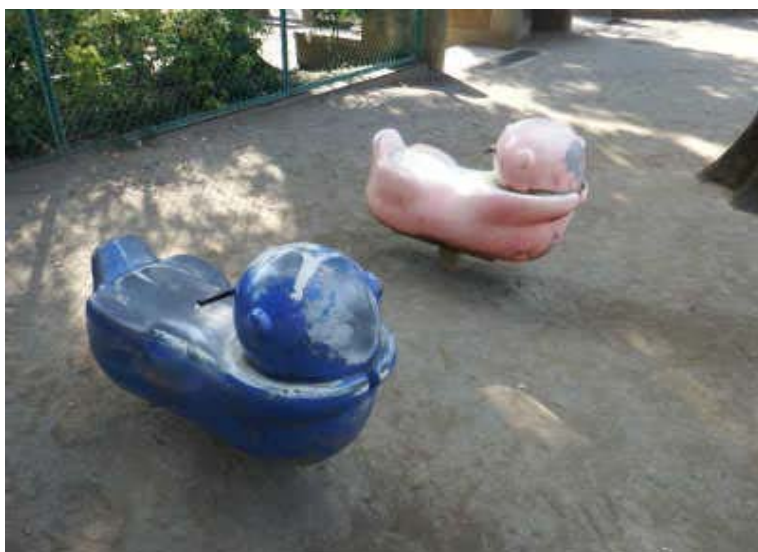
写真番号	65
位置	児童遊技場 児童遊具
部分	スプリング遊具
判定	2
状況	塗装剥がれ有

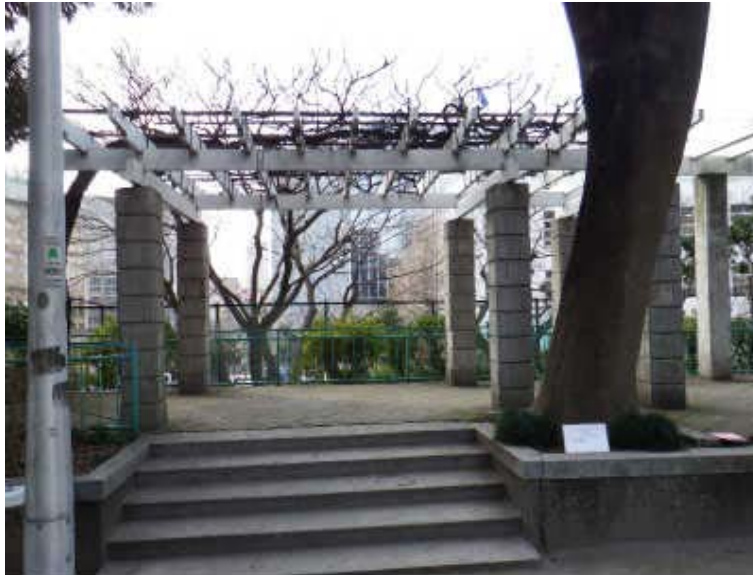
写真番号	66
位置	自由広場
部分	パーゴラ
判定	3
状況	柱・木部：汚れ有 階段脇縁石：ひび割れ有

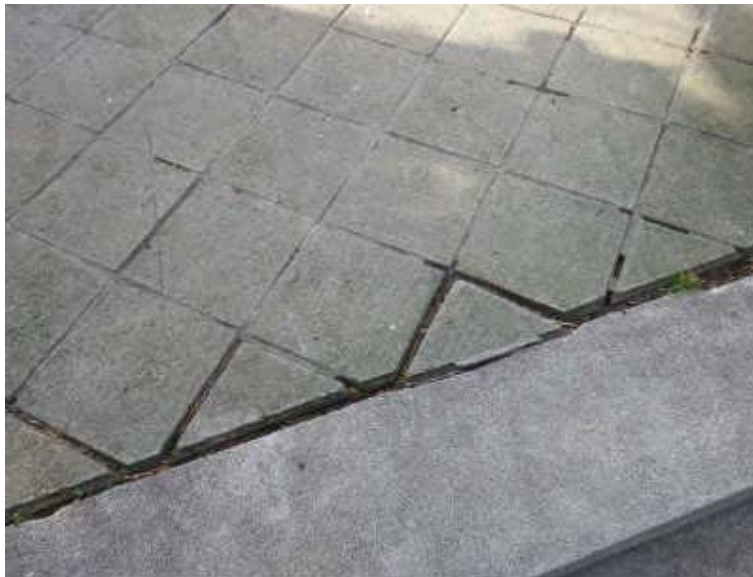
写真番号	67
位置	自由広場
部分	舗床
判定	2
状況	舗石ブロック：ずれ

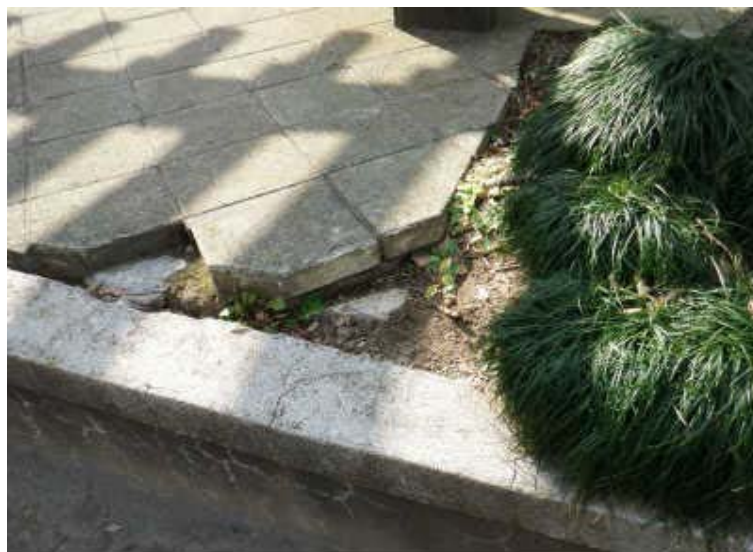
写真番号	68
位置	自由広場
部分	舗床
判定	2
状況	舗石ブロック：欠損

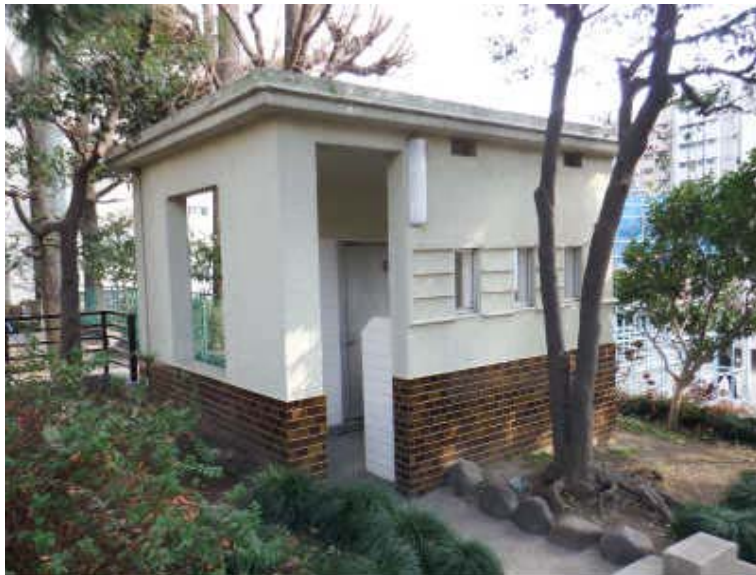
写真番号	69
位置	公衆便所 外壁・内部
部分	外壁、床、天井、トイレブース
判定	1、2
状況	外壁：健全 床：経年による汚れ 天井：経年による汚れ トイレブース：経年による汚れ

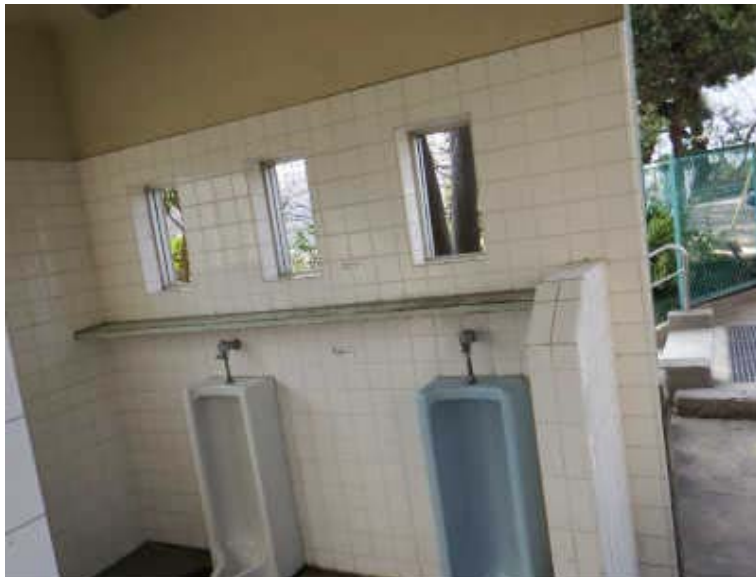
写真番号	70
位置	公衆便所 内部
部分	壁
判定	2
状況	男子便所膳板：汚れ有

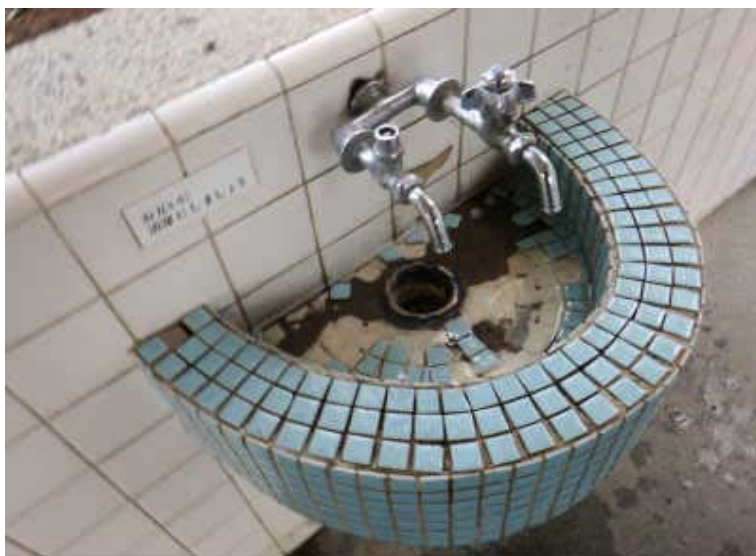
写真番号	71
位置	公衆便所 内部
部分	その他
判定	3
状況	手洗い：タイル欠損有

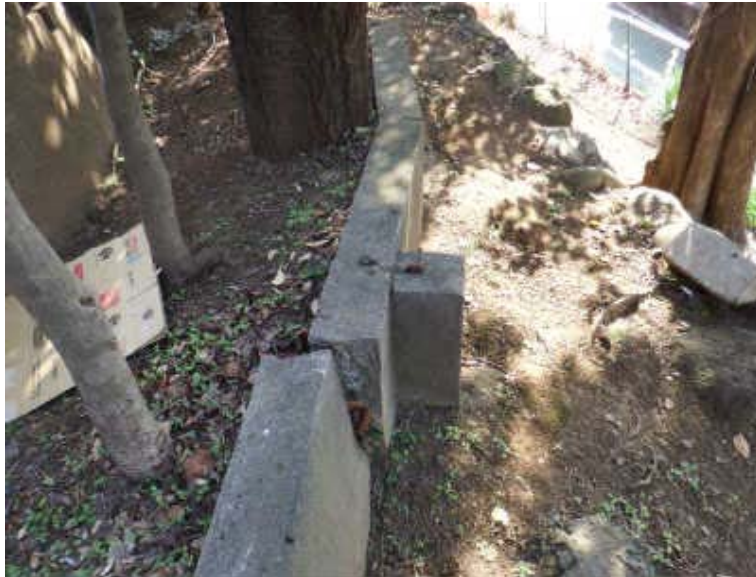
写真番号	72
位置	公園内 その他2
部分	縁石類
判定	4
状況	割れ有、ずれ有

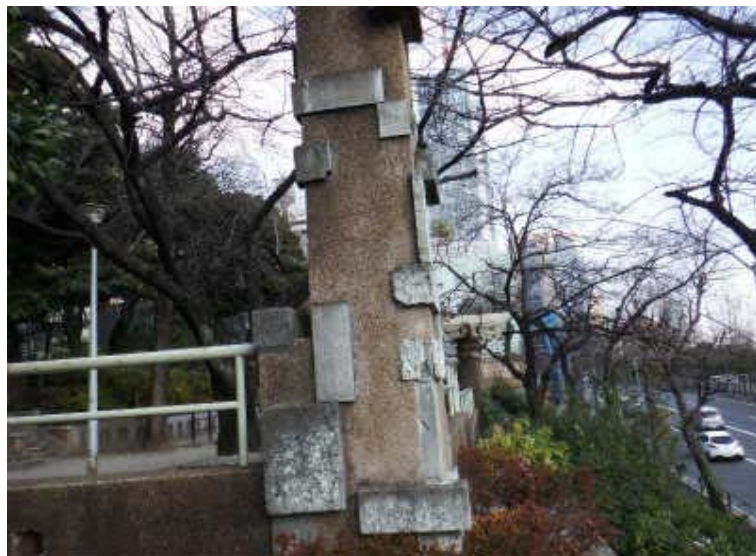
写真番号	74
位置	公園内 その他1
部分	化粧柱
判定	2
状況	石材破損・汚れ有

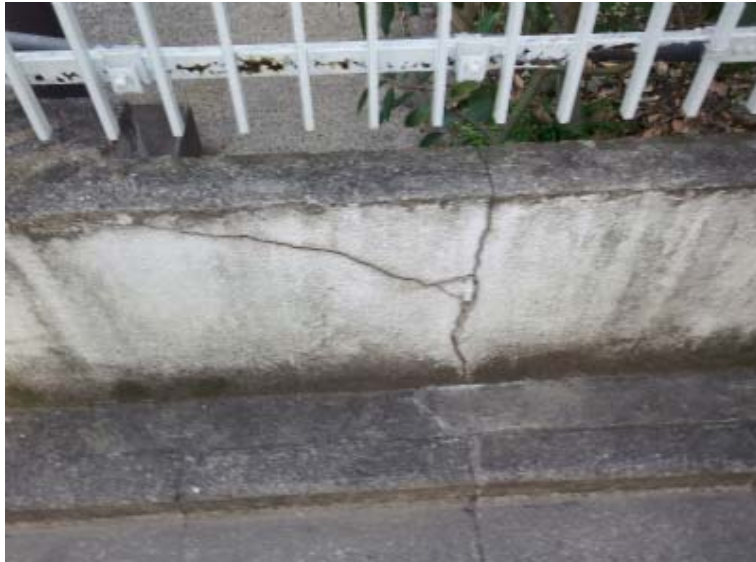
写真番号	81
位置	学校東側コンクリート塀
部分	
判定	4
状況	汚れ・ひび割れ・欠損有
