元町公園及び旧元町小学校における民間活力導入調査業務
報告書（平成 27 年度）

元町公園及び旧元町小学校の
現状調査・診断に係る調査報告書

平成 28 年 3 月

PwC アドバイザリー合同会社
（現状調査・診断：株式会社山下テクノス）

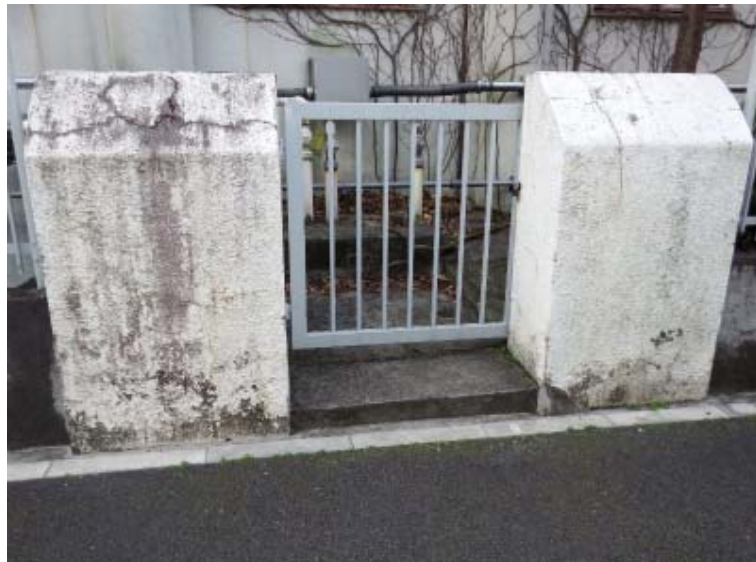
写真番号	82
位置	学校北側コンクリート塀
部分	門柱
判定	4
状況	汚れ・ひび割れ・欠損有

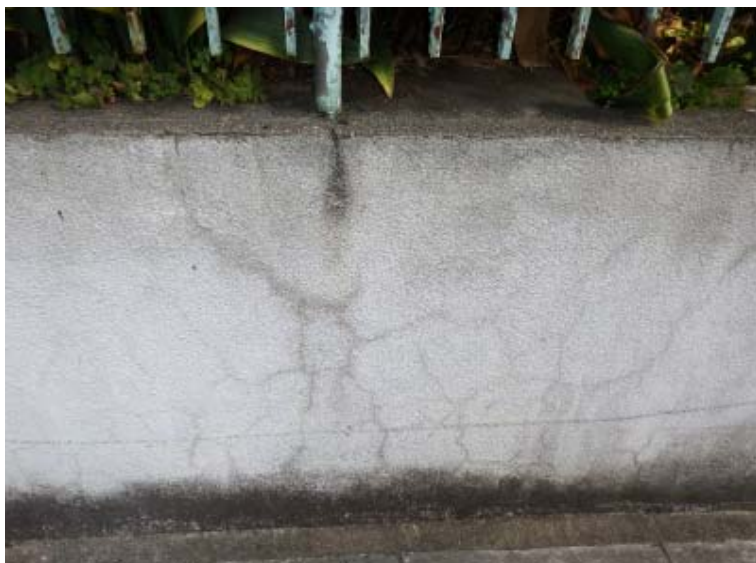
写真番号	83
位置	学校西側コンクリート塀、階段
部分	コンクリート塀
判定	4
状況	汚れ・ひび割れ・欠損有

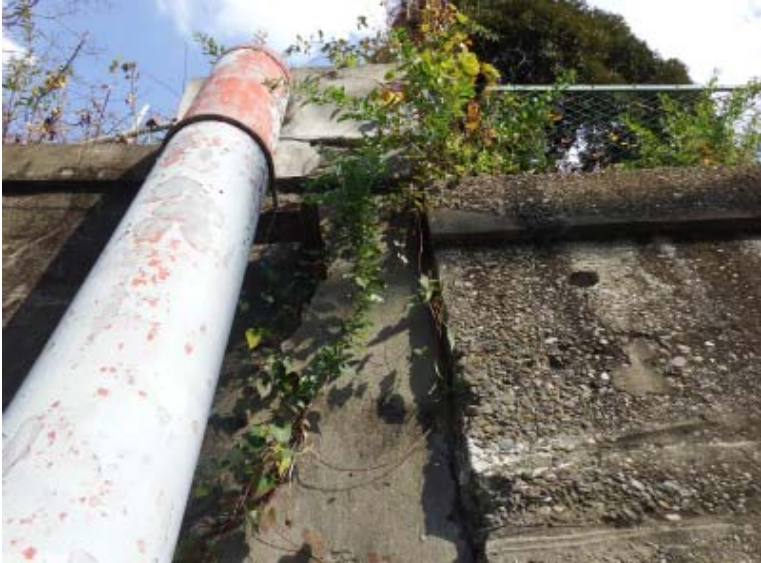
写真番号 90
	位置 公園西側擁壁
	部分
	判定 5
	状況 ひび割れ・ジャンカ・欠損有

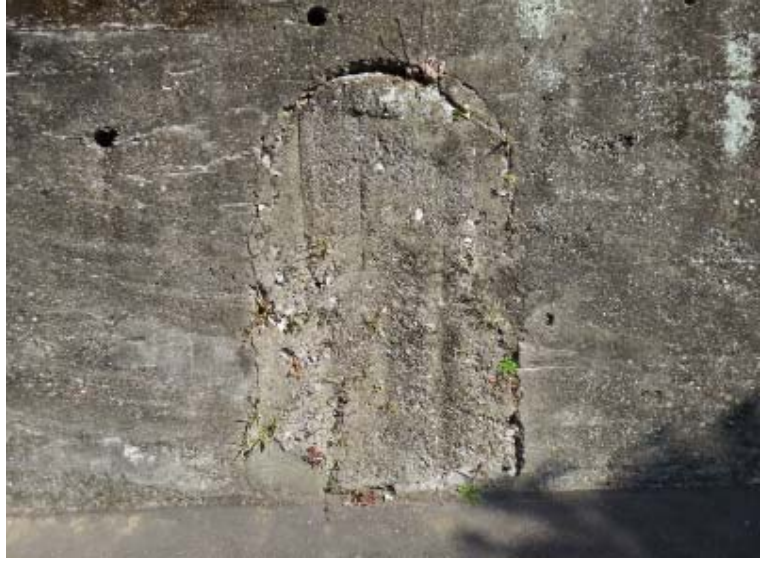
写真番号 91
	位置 公園西側擁壁
	部分
	判定 5
	状況 防空壕痕有

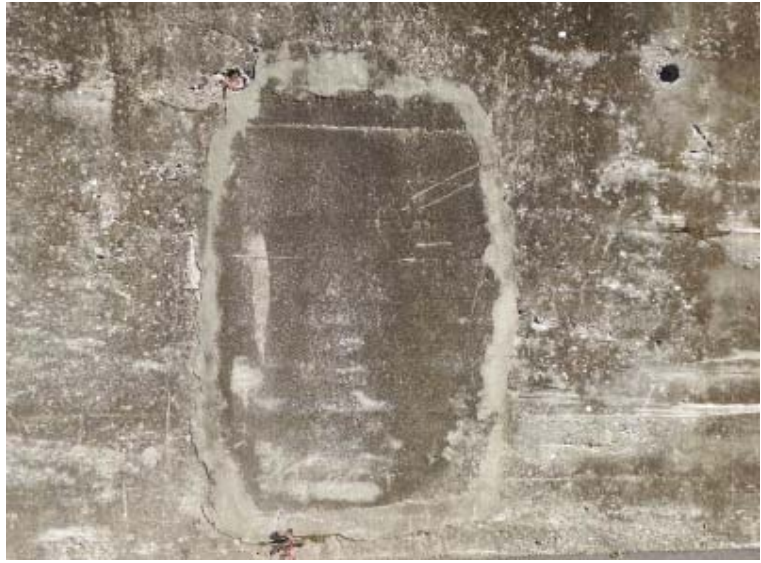
写真番号 92
	位置 公園西側擁壁
	部分
	判定 5
	状況 防空壕痕有

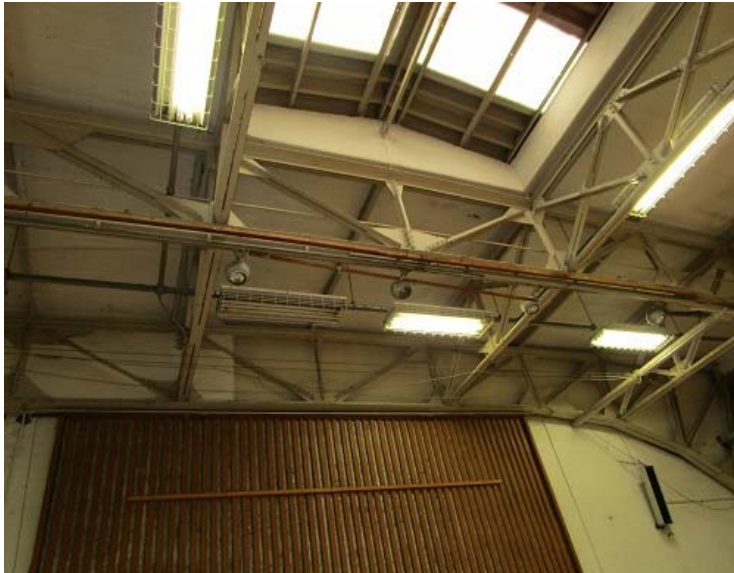
写真番号	7
設備	電灯動力設備
部分	照明器具（体育館）
判定	2
状況	高所にあるため、落下防止（落下防止ワイヤー掛等）対策が望ましい。

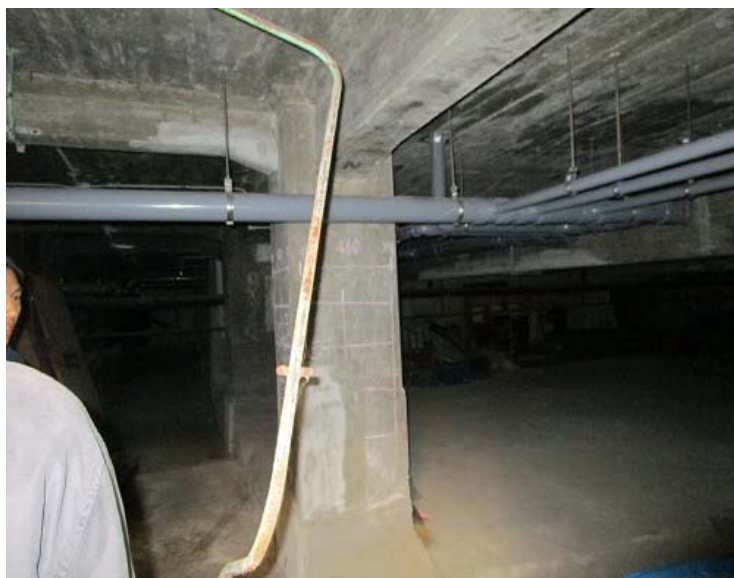
写真番号	9
設備	電灯動力設備
部分	電線管（地下倉庫）
判定	2
状況	電線管の脱落及び腐食が目立つ。

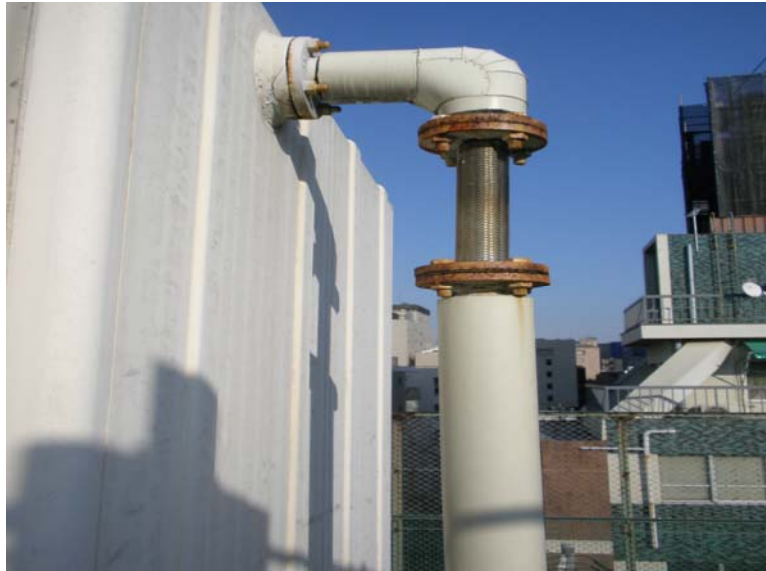
写真番号	4
設備	高置水槽
部分	配管類
判定	3
状況	揚水管フレキ：腐食有

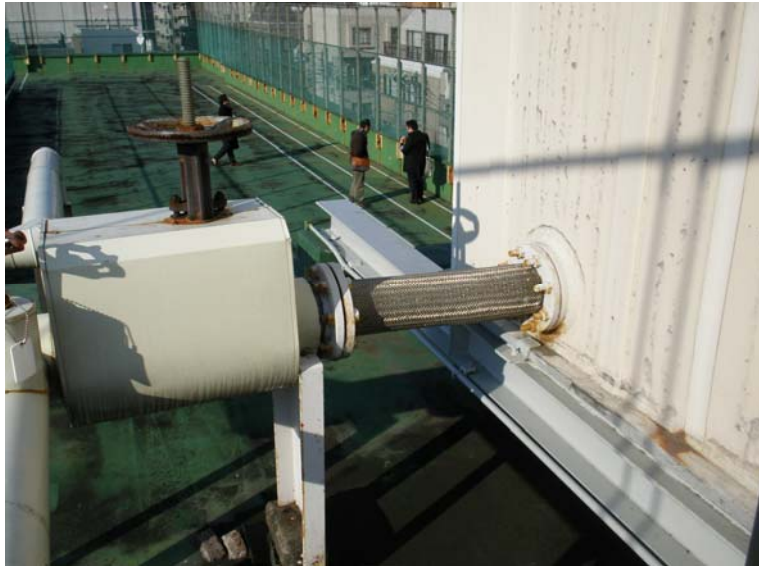
写真番号	5
設備	高置水槽
部分	架台、配管類
判定	1、3
状況	鉄骨架台上に設置（床+500H）、外観上異常無、給水弁廻り腐食有

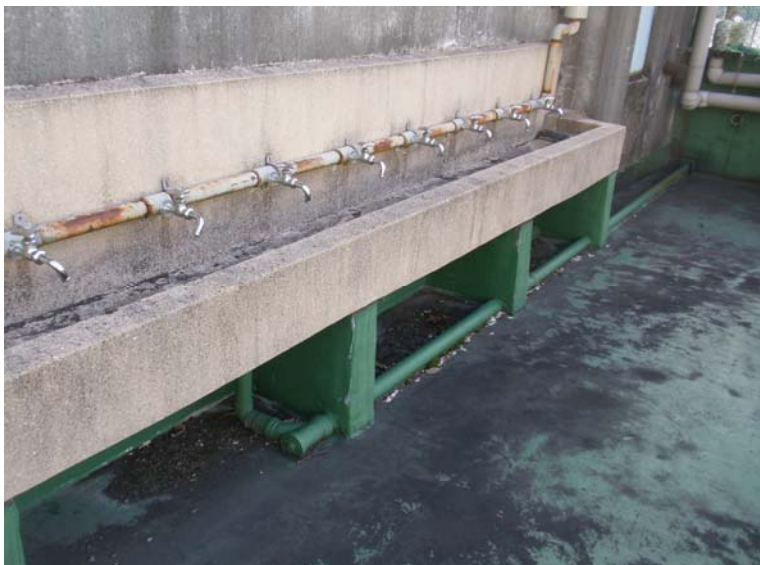
写真番号	6
設備	給水管（東側屋上：流し）
部分	配管・継ぎ手
判定	5
状況	給水管：錆有・内部の腐食が想定される。

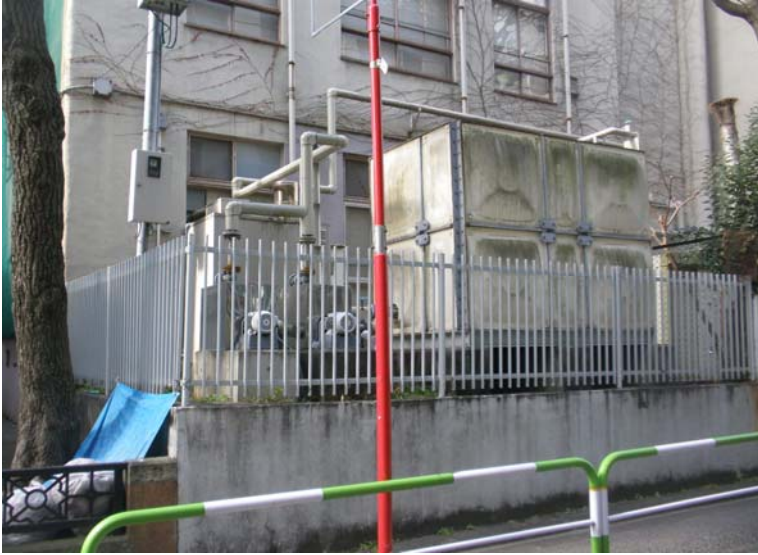
写真番号	7
設備	受水槽
部分	本体
判定	4
状況	経年による汚れ有 (苔発生)

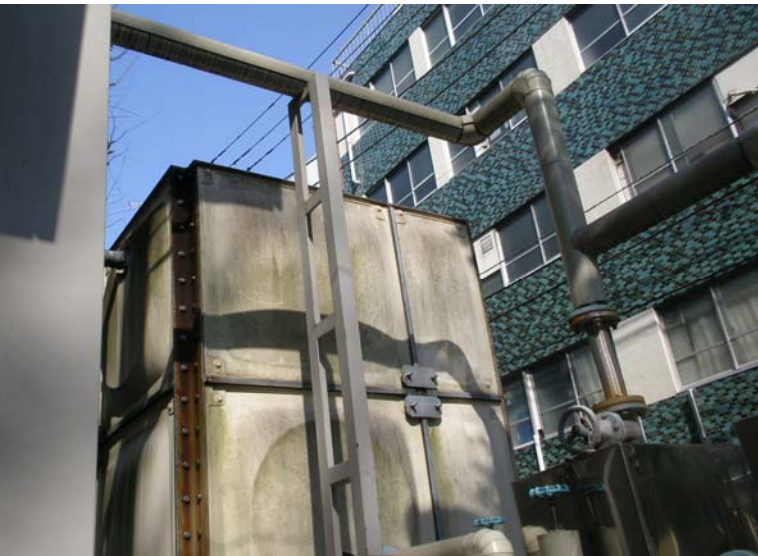
写真番号	8
設備	受水槽
部分	本体、架台
判定	4
状況	経年による汚れ有 (苔発生) 補強材: 錆有、腐食有

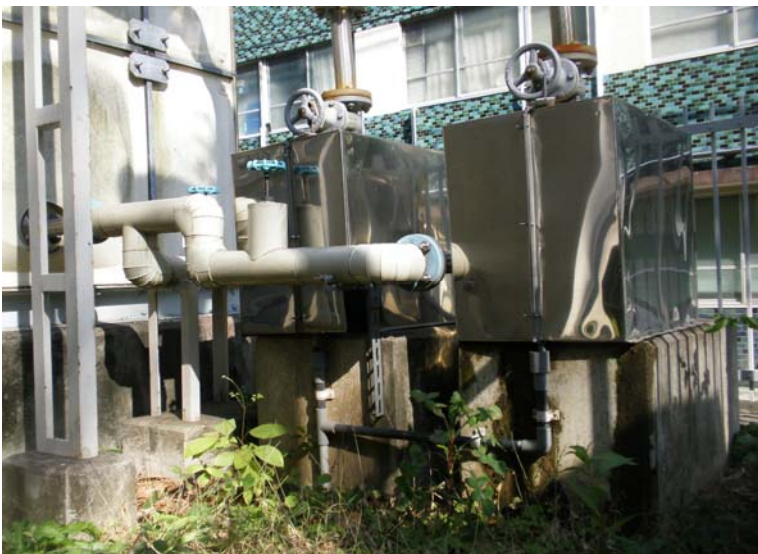
写真番号	9
設備	受水槽
部分	基礎、配管類
判定	1
状況	基礎・配管類に異常無

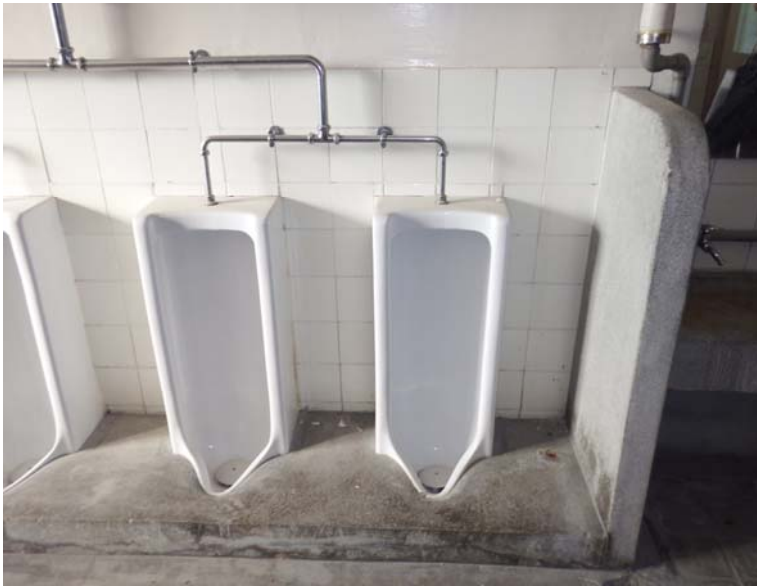
写真番号	10
設備	小便器 (3階: 便所)
部分	本体、金物
判定	3
状況	<p>本体：破損は無いが、旧式のため、節水等の機能面を改善するために、排水管と併せた改修が望ましい。</p> <p>金物：破損は無いが、本体の付属品のため、併せて改修が望ましい。</p>

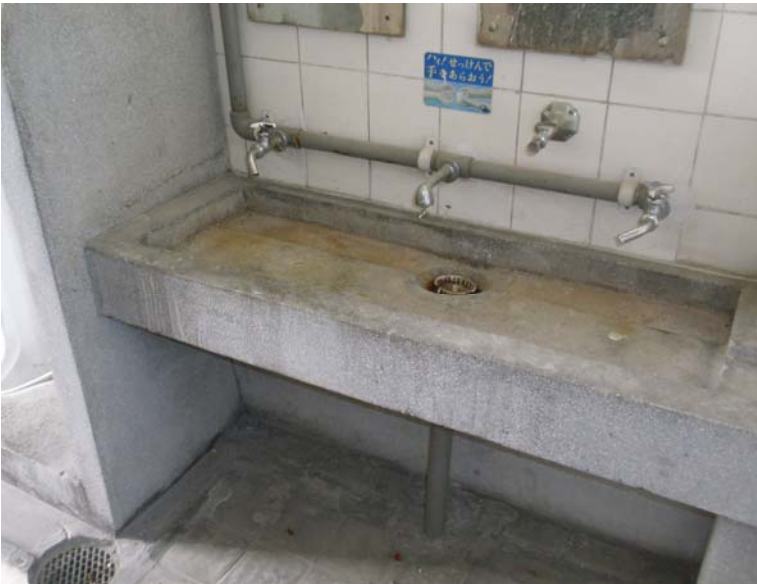
写真番号	11
設備	手洗い流し (3階: 便所)
部分	本体、金物
判定	3
状況	経年による劣化、汚れ有

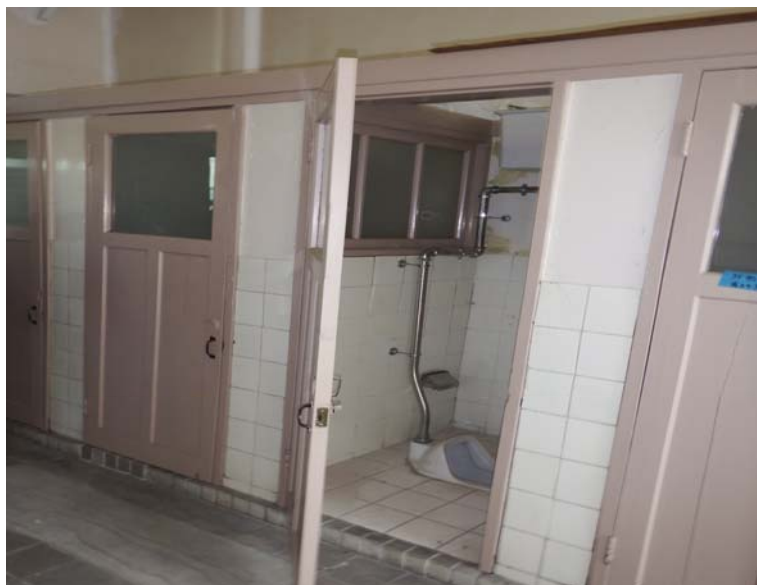
写真番号	12
設備	大便器 (3階: 便所)
部分	本体、金物
判定	3
状況	<p>本体：破損は無いが、旧式のため、節水等の機能面を改善するために、排水管と併せた改修が望ましい。</p> <p>金物：破損は無いが、本体の付属品のため、併せて改修が望ましい。</p>

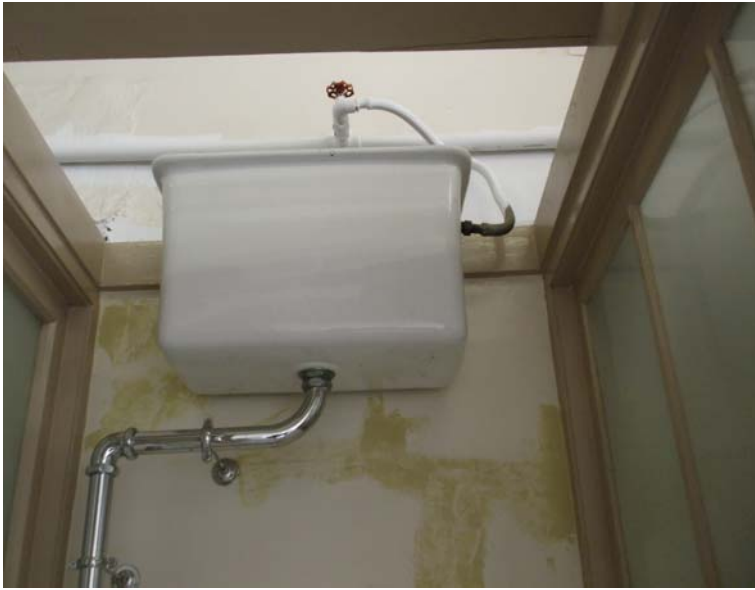
写真番号	13
設備	大便器 (3階: 便所)
部分	金物
判定	3
状況	破損は無いが、本体の付属品のため、併せて改修が望ましい。

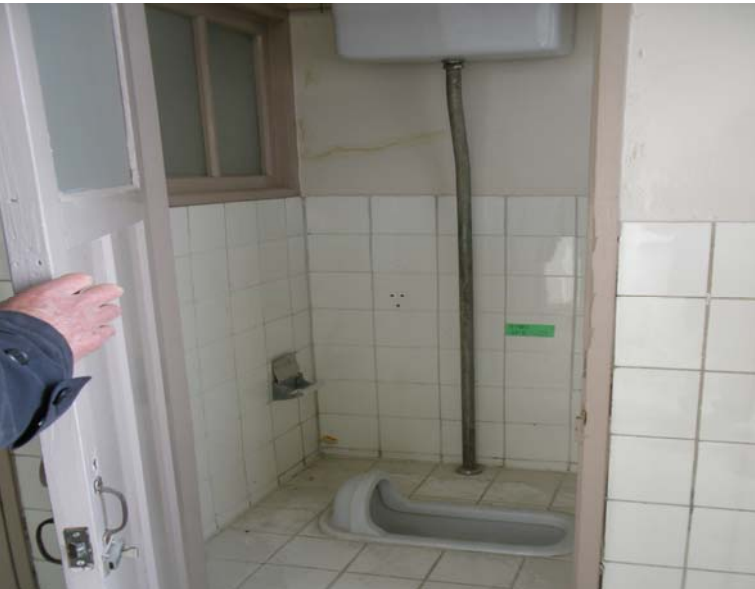
写真番号	14
設備	大便器 (3階: 便所)
部分	本体、金物
判定	3
状況	<p>本体：破損は無いが、旧式のため、節水等の機能面を改善するために、排水管と併せた改修が望ましい。</p> <p>金物：破損は無いが、本体の付属品のため、併せて改修が望ましい。</p>

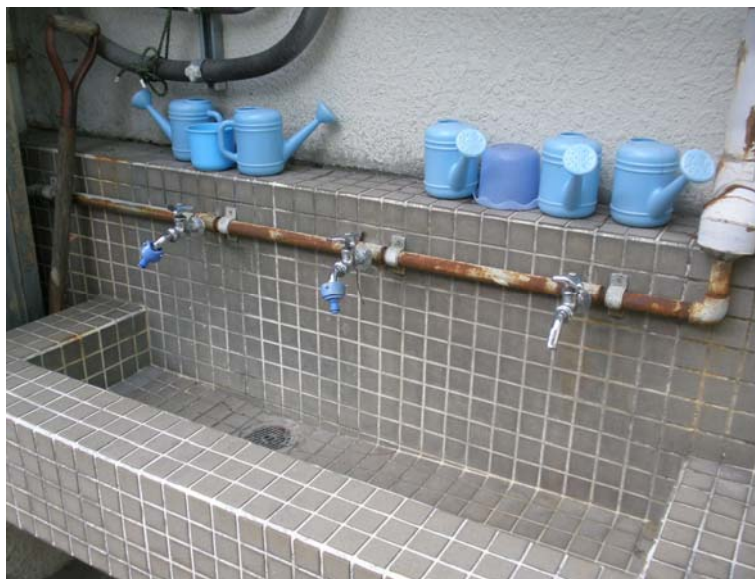
写真番号	15
設備	給水管 (校庭: 流し)
部分	配管・継ぎ手
判定	5
状況	給水管：錆有・内部の腐食が想定される。

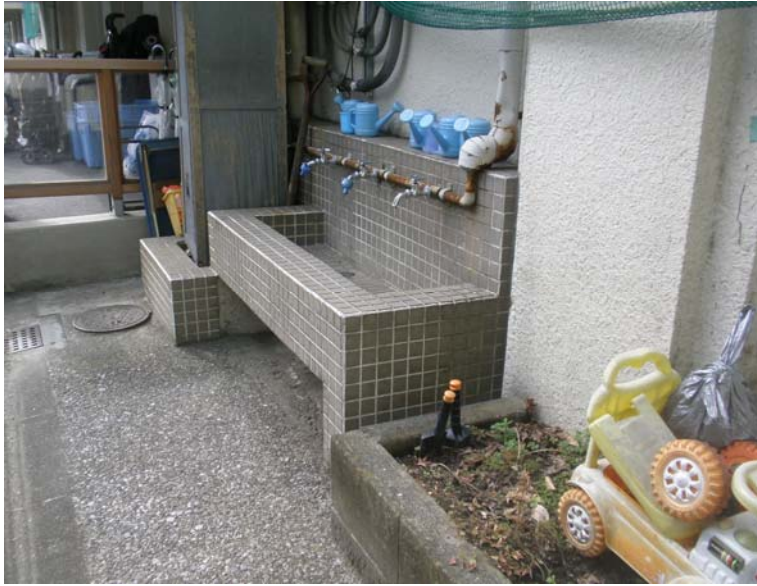
写真番号	16
設備	給水管（校庭：流し）
部分	配管・継ぎ手
判定	5
状況	給水管：鑄有・内部の腐食が想定される。
