# まち歩きワークショップの実施報告

文京区バリアフリー基本構想に基づく重点整備地区別計画(以下、地区別計画)の改定に向けて、施設個別のバリアフリー上の具体的な課題や類似施設への展開が推奨される点を把握するため、まち歩きワークショップを実施しました。

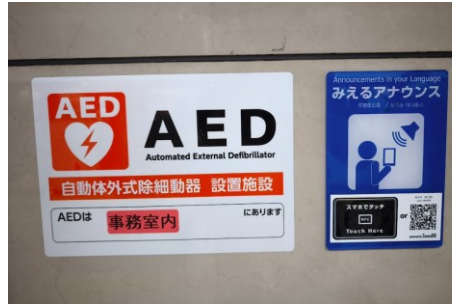
写真8

| 項目 | 意見・指摘事項 |
|---|---|
| 案内 | ◎「みえるアナウンス」がホーム上の柱や壁などで多く掲示されていた。 <u>写真8</u><br>△リアルタイムの音声案内の内容がわかる字幕を設置してほしい。<br>△エレベーター前に周辺観光案内のデジタルサイネージがあったが、英語表示の解像度が悪くわかりにくい。<br>△東京科学大学病院に変わっているのに、出口名称が東京医科歯科大学方面改札のままになっている。<br>☆丸ノ内線の電車内でのデジタル案内板はわかりやすいが、事故のときのアナウンスがリアルタイムで表記されるかどうか確認したい。 |

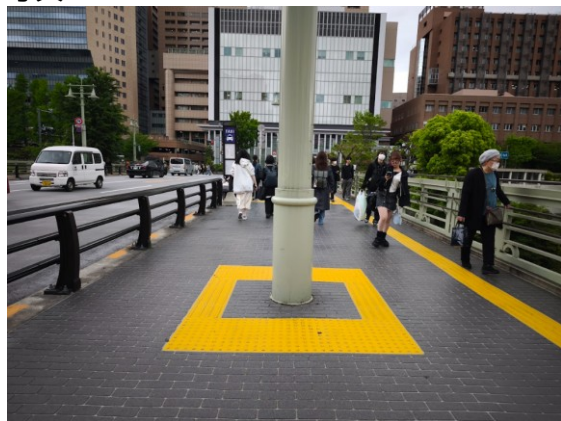
写真4

| 項目 | 意見・指摘事項 |
|---|---|
| その他 | ◎道が広くなり、歩きやすくなった。<br>△歩道の中央に照明柱が残っており、衝突の危険もある。歩道として拡幅するのではなく、自転車走行空間にするなど、再配分の考え方は別の方法もあったのではないかな。歩行者のことが考えられていない。 <a href="#">写真4</a> |

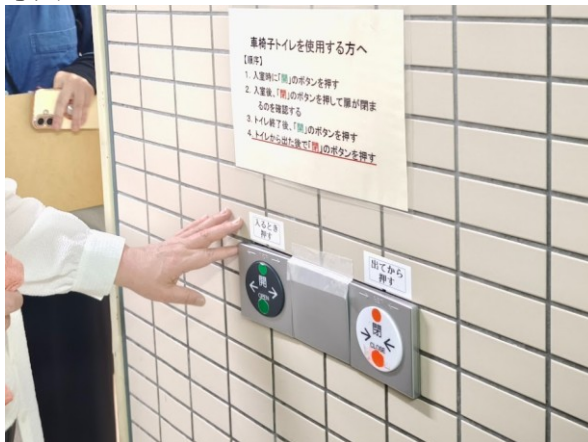
写真8

| 項目 | 意見・指摘事項 |
|---|---|
| トイレ | <p>△バリアフリートイレ内で、便器横の操作盤が出っ張っていると車いす使用者には使いにくい。車いす使用者の中には、便座にまたがる人もおり、便座横の操作盤が邪魔になるとも聞いている。操作ボタンは壁につける方がよい。</p> <p>△バリアフリートイレの扉の開閉ボタンから扉までが離れすぎていて、視覚障害者は行きつけない。</p> <p>△バリアフリートイレの開閉ボタンに点字と矢印が付いていたが、矢印の意味が分からなかった(開・閉の意味だと思うが、矢印の向きが何かの方向を示しているのかと誤解する)。<a href="#">写真8</a></p> <p>△バリアフリートイレのドアが閉まっても扉上部のランプがつかず、入っているのがわかりにくい。<a href="#">写真9</a></p> |

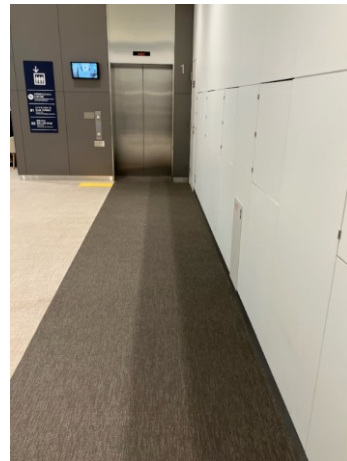
写真10

| 項目 | 意見・指摘事項 |
|---|---|
| 建物内通路 | <p>◎平坦である。</p> <p>△全般的にフロア内に視覚障害者誘導用ブロックがない。少なくとも案内所までは誘導する必要があると思われるが、障害者対応の意図を確認してみたい。病院内では視覚障害者は一人で行動できない。(杖をついている人にとって、視覚障害者誘導用ブロックにつまずくので危ないという考え方もある。)</p> <p>△駅から直結するC棟1階のエレベーター降り口から視覚障害者誘導用ブロックが繋がっていない。<a href="#">写真10</a></p> |

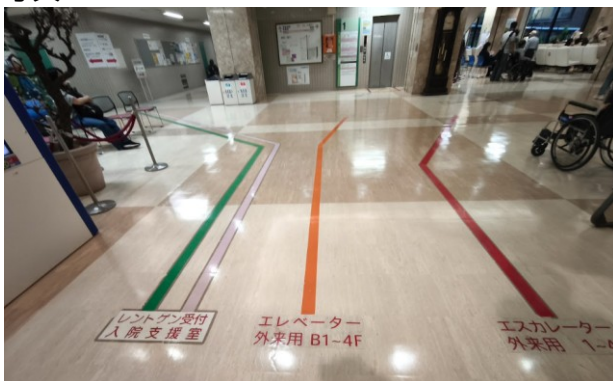
写真11

| 項目 | 意見・指摘事項 |
|---|---|
| 案内 | <p>◎A 棟内には床に施設等の方向が矢印で描かれており、分かりやすかった。安心である。<a href="#">写真11</a></p> <p>△院内の案内には視覚的な情報が多く、視覚障害者の目線に立った配慮が少ないため、全て見える人向けの施設だと感じる。</p> |

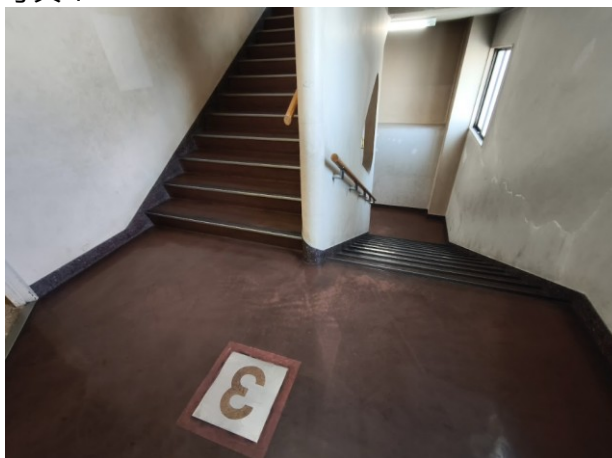
写真 1

| 項目 | 意見・指摘事項 |
|---|---|
| エレベーター・階段 | △階段の手すりは踊り場も含めて連続して設置されるとよい。 <u>写真1</u><br>△階段の幅が狭い。建て替える時は広めにしてほしい。 |

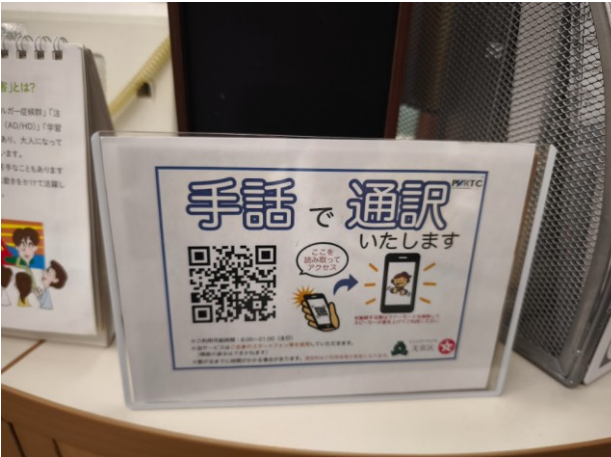
写真3

| 項目 | 意見・指摘事項 |
|---|---|
| 案内 | ◎4 階の図書館では手話対応が可能である。 <u>写真3</u><br>☆特定事業に「音声案内などを設置する」という旨のものがあ、ぜひ実施してほしいが、どこに設置されるのか知りたい。建物入口につけるのがもっともよいが、住宅街だと「うるさい」と言われ、設置できなくなってしまうことがある。大通りから奥まったところにあるので、建物入口の音声案内は必要性が高いと思う。<br>☆建物出入口だけではなく、道路から存在がわかるように視覚障害者誘導用ブロックを設置する工夫が必要。歩道のない道路でどうやって施設があることを示せるか考える必要がある。 |

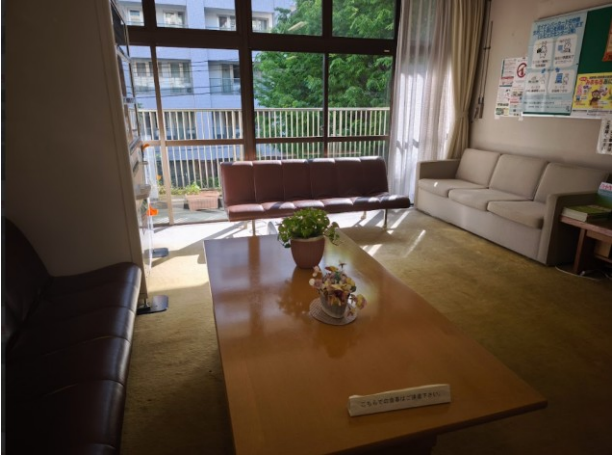
写真6

| 項目 | 意見・指摘事項 |
|---|---|
| その他 | △休憩室は洋室・和室共に段差があり、靴を脱ぐ必要がある。 <u>写真4</u><br>☆地域にとって重要な施設である。<br>☆児童館に来る場合、外の通路に塀があるのは子どもを車両から守るために安心だが、地震で倒壊するかもしれない。ぶつかりそうな不安も感じる。建て替えの際は、網などの見通しがよい塀で安全な動線が確保されるとよい。 <u>写真5</u><br>☆全体的に古い。例えば下足を脱がないと施設に入れないのは高齢者や車いす利用者にとって使いにくく、現状に合っていないので早く建替えて改善して欲しい。その際には古い設計思想を引きずらないようにして欲しい。<br>☆休憩室は避難所として利用するのが気になった。高齢者がくつろげてよい。 <u>写真6</u> |

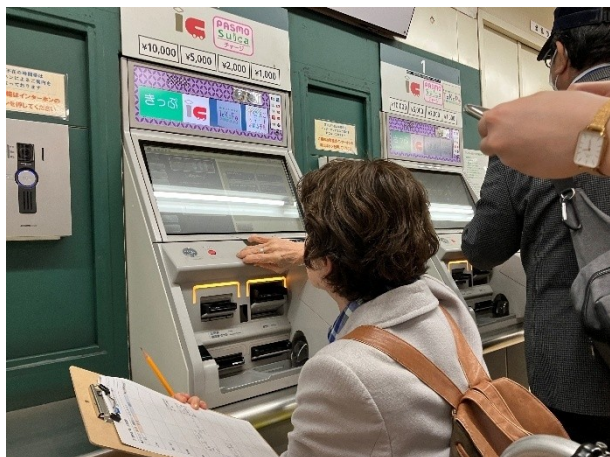
写真1

| 項目 | 意見・指摘事項 |
|---|---|
| 券売機 | ◎視覚障害者でも利用できる音声案内のある券売機がある。<br>◎点字表示があって便利である。<br>△車いすでは切符が購入しにくい。<br>△照明の映り込みにより、車いすの座面高から画面が見えにくい(特に上半分が見えにくい)。 <u>写真1</u><br>△券売機のアクセシビリティはメーカー対応になるそうなので、弱視の方などに配慮してコントラストを設けた画面表示にするなど対応をお願いしたい。 |

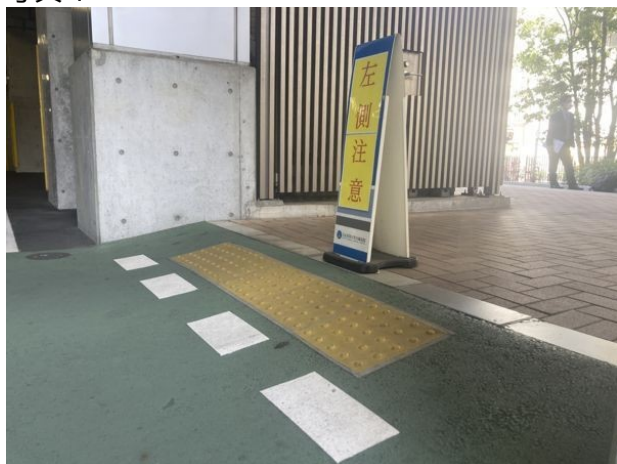
写真 1

| 項目 | 意見・指摘事項 |
|---|---|
| 出入口 | △敷地内通路に急勾配な箇所があり、危険に感じた。 <a href="#">写真1</a> |

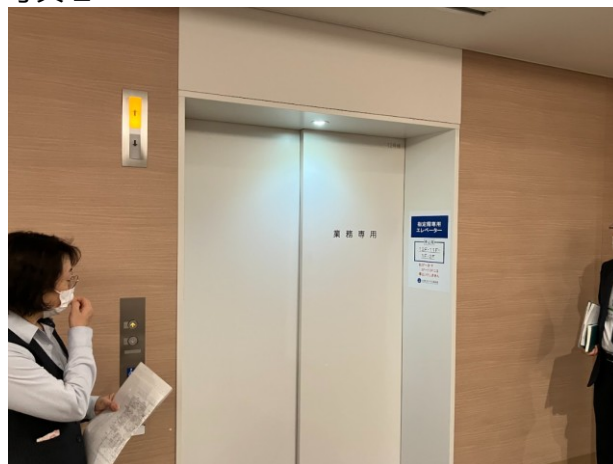
写真 2

| 項目 | 意見・指摘事項 |
|---|---|
| エレベーター・エスカレーター・階段 | ◎業務専用のエレベーターがあり、機能分担がされておりよい。 <a href="#">写真2</a><br>◎エレベーターの台数が多く、使いやすい。 <a href="#">写真3</a> |

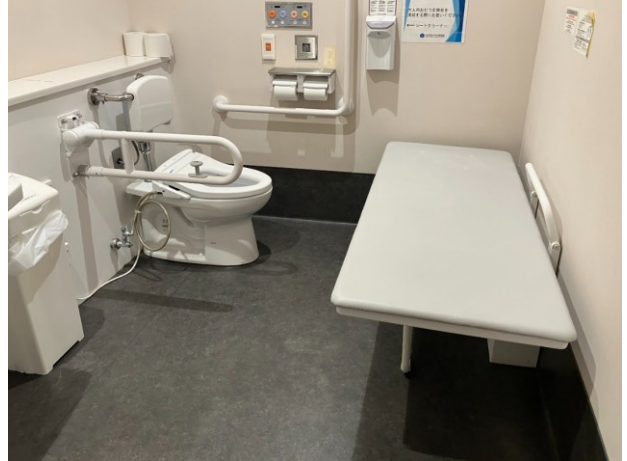
写真4

| 項目 | 意見・指摘事項 |
|---|---|
| トイレ | ◎バリアフリートイレに車いすが転回できるスペースや大型ベッドがあつてよい。 <a href="#">写真4</a><br>◎バリアフリートイレ内の機能を示したピクトグラムが表示されていてわかりやすい。 <a href="#">写真5</a> |

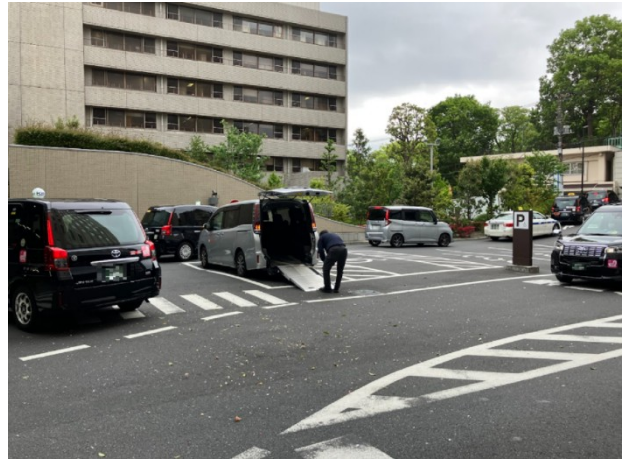
写真6

| 項目 | 意見・指摘事項 |
|---|---|
| 駐車場 | ◎車いす利用者用駐車施設が確保されていてよい。 <a href="#">写真6</a><br>△車いす利用者用駐車施設から建物出入口までに屋根があるとよい。 <a href="#">写真6</a><br>△車いす利用者用駐車施設から建物出入口までの動線は、車両通行が多い箇所を横断するため、安全性のため何か工夫ができるとよい。 <a href="#">写真6</a> |

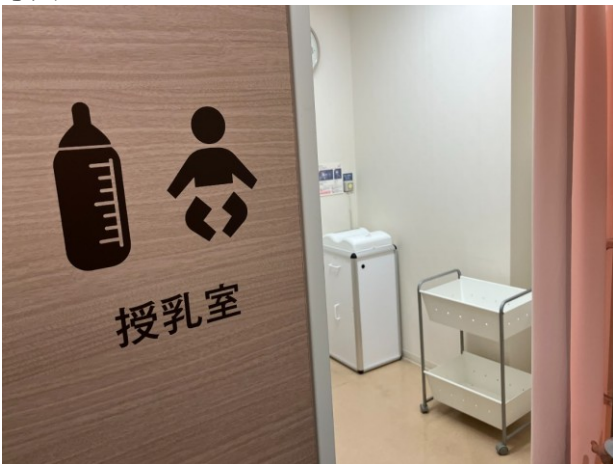
写真7

| 項目 | 意見・指摘事項 |
|---|---|
| 案内 | ◎授乳室のピクトグラムや文字が大きくて見やすい。 <a href="#">写真7</a><br>△案内表示の数が少なく、何を頼りにどこへ行けばいいのか、わかりにくく、迷いやすい印象を受けた。 |

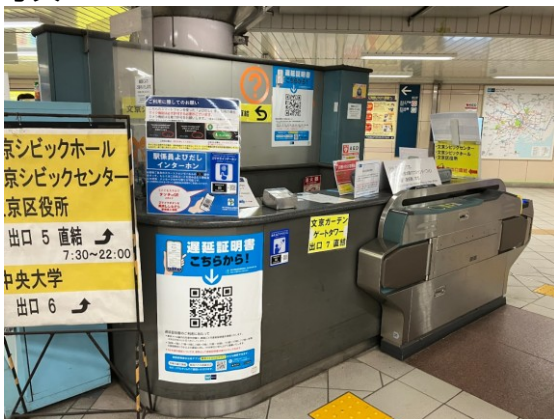
写真1

| 項目 | 意見・指摘事項 |
|---|---|
| 改札・窓口 | △改札・窓口が無人だった。窓口では人的対応が必要である。 <a href="#">写真1</a> |

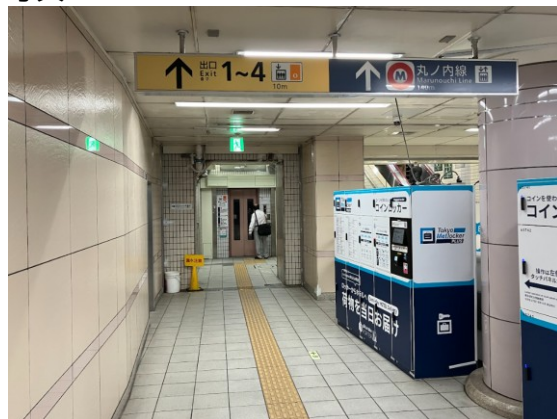
写真2

| 項目 | 意見・指摘事項 |
|---|---|
| 通路 | △構造上仕方ないかもしれないが、南北線から丸ノ内線へエレベーターで乗り換えるためには、改札口を一度出る必要があり、車いす使用者などには不便だと思う。 <a href="#">写真2</a> |

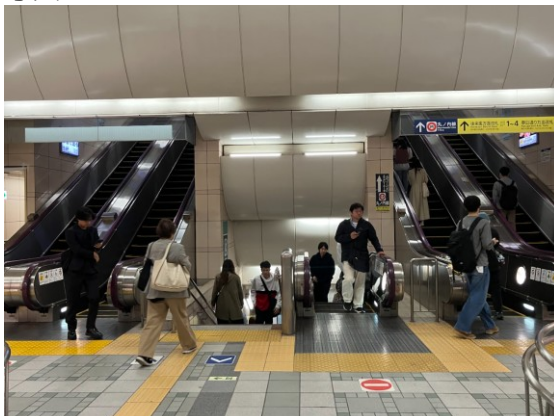
写真3

| 項目 | 意見・指摘事項 |
|---|---|
| 上下移動<br>エレベーター・階段 | ◎上下エスカレーターの動線が分かれているのがよい。 <a href="#">写真3</a><br>◎エスカレーターの本数が多い。 <a href="#">写真3</a><br>△ホームからは上りのエスカレーターしかない。 <a href="#">写真3</a> |

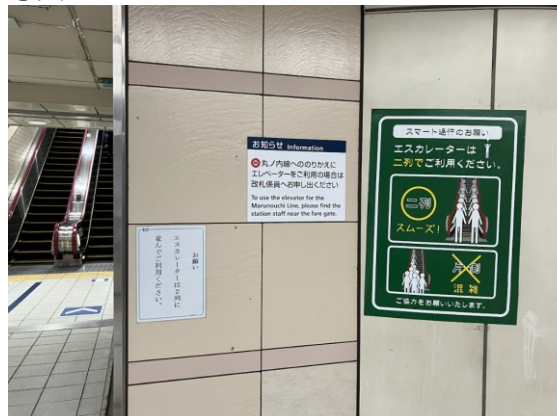
写真4

| 項目 | 意見・指摘事項 |
|---|---|
| 案内<br>みえるアナウンスなど | ◎「駅係員よびだしインターホン」の存在を初めて知り、こういうものがあるのだと感心した。<br>◎「駅係員よびだしインターホン」は、多言語対応しておりよい。<br>△丸ノ内線への乗換の際にエレベーターを利用する場合、駅係員に申し出る必要があるが、その案内が小さくわかりにくい。 <a href="#">写真4</a><br>△スマートフォンでの操作が難しいので「駅係員よびだしインターホン」や「みえるアナウンス」は使いにくい。<br>△「みえるアナウンス」が改札口にしかないのも、ホームなど利用者が情報を知りたい場所にあるとよい。 |

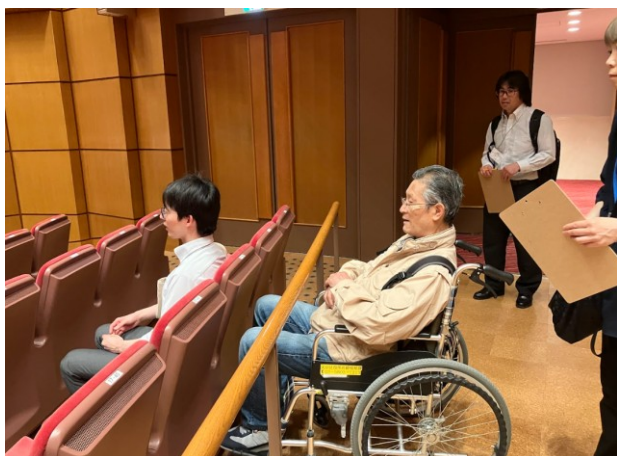
写真 1

| 項目 | 意見・指摘事項 |
|---|---|
| 【大ホール】<br>客席 | ◎車いす使用者用客席がありよい。 <u>写真1</u><br>△車いす使用者用客席の横に介助者用の客席(スペース)を設ける運用ができるとよい。 <u>写真1</u><br>△車いす使用者用客席が少し低く、前の座席に人が座っていると見えにくい。 <u>写真1</u> |

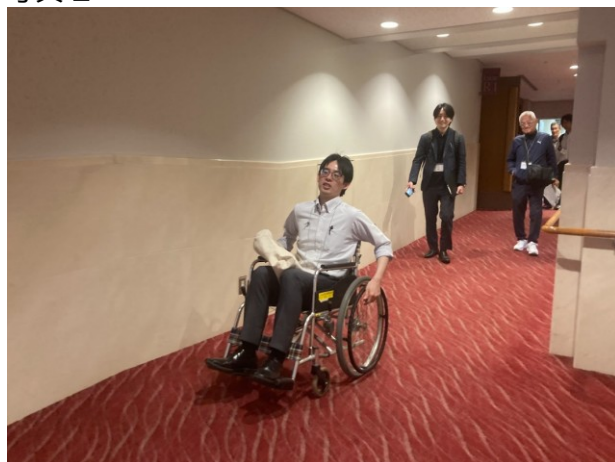
写真 2

| 項目 | 意見・指摘事項 |
|---|---|
| 【大ホール】<br>通路 | ◎通路の幅員が広く、通りやすい。すれ違いにも問題ない。<br>△スロープの勾配が急である。車いすだとスピードが出てしまい怖い。 <u>写真2</u> |

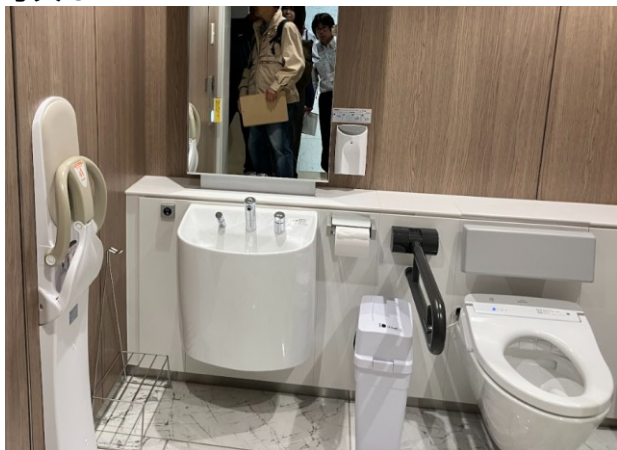
写真 3

| 項目 | 意見・指摘事項 |
|---|---|
| 【大ホール】<br>トイレ | ◎バリアフリートイレは、とてもきれいで、オストメイト対応設備など、機能も充実しておりよい。 <u>写真3</u><br>△バリアフリートイレへの案内表示が、国際シンボルマークのみだったので、オストメイト対応設備などのピクトグラムを増やすとよい。 <u>写真4</u><br>△一般トイレの出入口に階段があるため、できればフラットがよい。 <u>写真5</u><br>△男性トイレへ行く通路の途中にバリアフリートイレがあり、女性は入るのに抵抗があるのではないか。 |

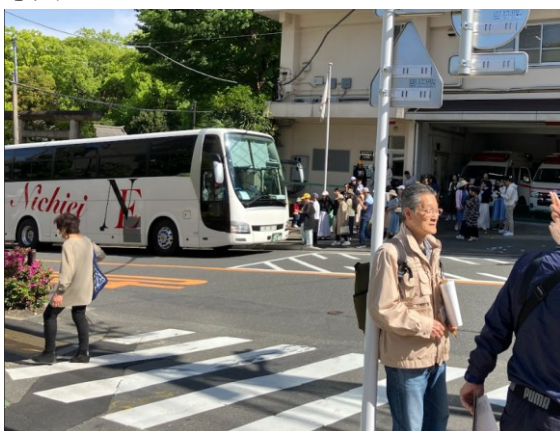
写真 1

| 番号 | 意見・指摘事項 |
|---|---|
| ii | △病院前の坂道に自転車が乱雑に駐輪されていて、通りにくかった。<br>△観光バスを待つ人が歩道に溢れており通りにくい。時間帯によって、人通りや交通量も多く通りにくい道である。写真1 |

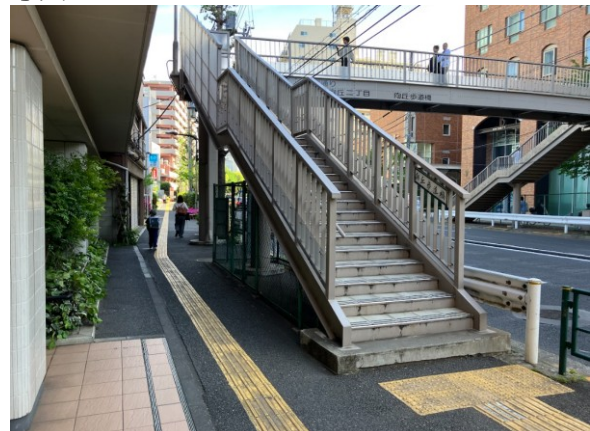
写真 2

| 番号 | 意見・指摘事項 |
|---|---|
| iii | △歩道の有効幅員が狭い。写真2 |

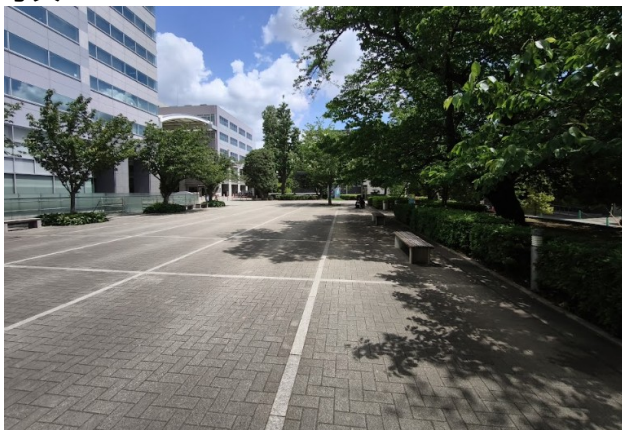
写真1

| 項目 | 意見・指摘事項 |
|---|---|
| 出入口 | <p>△南側の出入口は、スロープ併設の箇所と階段のみの箇所がある。全ての出入口がバリアフリー化されることが望ましいが、難しい場合は階段のみの出入口にバリアフリールート案内表示が必要である。</p> <p>△不忍通り側の出入口からは視覚障害者誘導用ブロックがあるが、南側からの経路には一切なく、敷地への出入口が視覚障害者にはわからない。<a href="#">写真1</a></p> <p>△敷地の出入口に何も表示がないので、ここに文京グリーンコートがあることがわかりにくい。<a href="#">写真2</a></p> <p>△南側出入口の階段の段鼻にコントラストがなく、弱視の人が階段を認識しにくい。<a href="#">写真3</a></p> <p>△南側出入口の階段は段鼻が突き出しており、つまずくおそれがある。</p> <p>☆植込みの花壇に癒された。</p> |

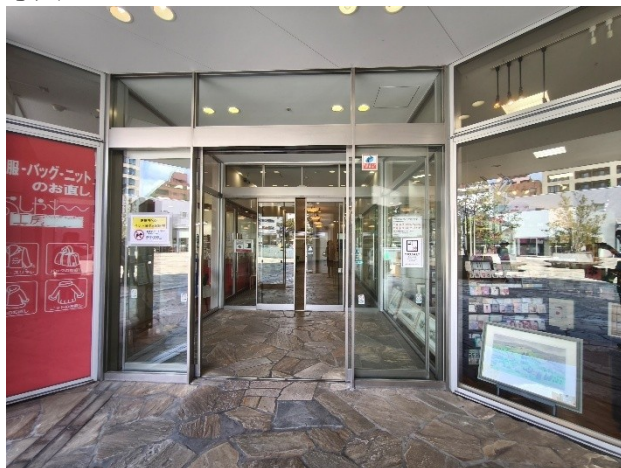
写真4

| 項目 | 意見・指摘事項 |
|---|---|
| 通路 | <p>△広場はビル風が強く車いすでは進みにくいため、風対策を工夫してほしい。</p> <p>△建物内には視覚障害者誘導用ブロックがないので、視覚障害者は身動きできない。</p> <p>△床の石畳はデザイン性は高いが凹凸が激しく、車いすや足の不自由な人の歩行に難があり転倒の危険がある。<a href="#">写真4</a></p> |

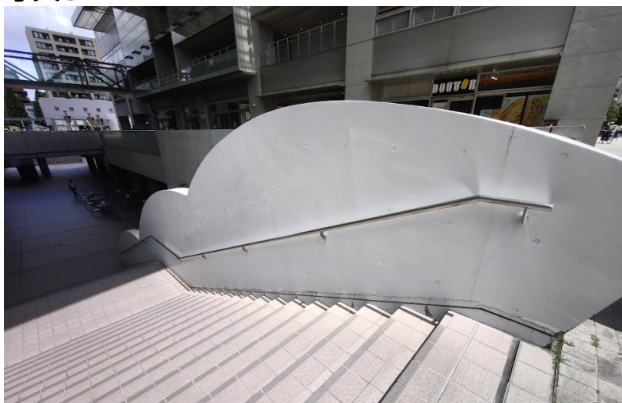
写真5

| 項目 | 意見・指摘事項 |
|---|---|
| エレベーター・階段・エスカレーター | <p>△エレベーターのボタン横などに点字表示がない。</p> <p>△敷地内の階段の手すりの端部処理が古い基準のままで、衣服の袖などが引っかかり危険である。<a href="#">写真5</a></p> |

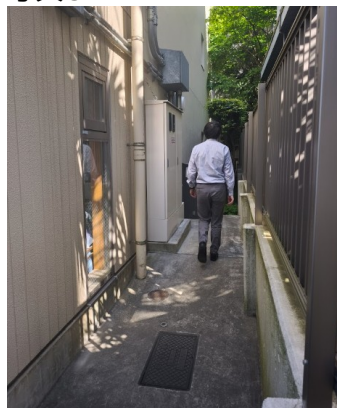
写真8

| 項目 | 意見・指摘事項 |
|---|---|
| その他 | <p>☆育成室があるにもかかわらず、建物周囲の敷地内通路の裏側など、死角になる部分に誰でも自由に入出入りできてしまうため、防犯上不安がある。柵の設置や立ち入り禁止の表示などが必要ではないか。<a href="#">写真8</a></p> |

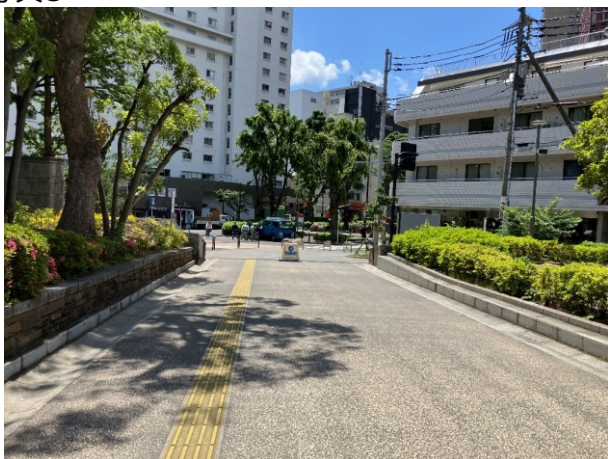
写真3

| 項目 | 意見・指摘事項 |
|---|---|
| 園路<br>(舗装・段差・<br>勾配・視覚障害者<br>誘導用ブロック) | <p>◎綺麗に舗装されていてよい。</p> <p>◎バリアフリー化されてよかった。</p> <p>◎大学やスポーツセンターに向かう園路には視覚障害者誘導用ブロックがある。<a href="#">写真3</a></p> <p>△大学やスポーツセンターに向かう園路以外には視覚障害者誘導用ブロックがない。<a href="#">写真4</a></p> <p>△トイレに誘導する視覚障害者誘導用ブロックがない。</p> <p>△駐輪場から出てくる自転車との接触が心配である。<a href="#">写真4</a></p> |

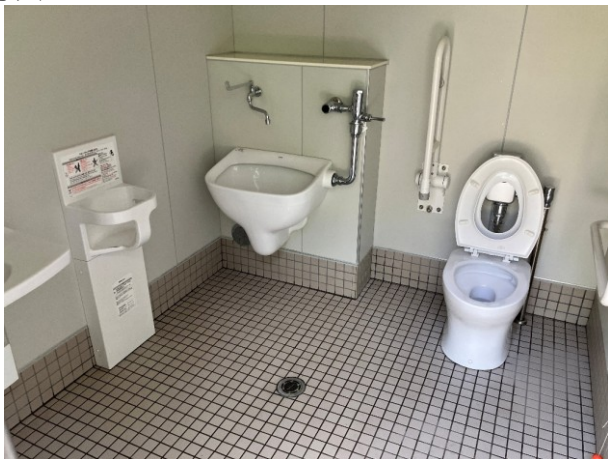
写真5

| 項目 | 意見・指摘事項 |
|---|---|
| トイレ | <p>◎バリアフリースイッチが設置されて非常によい。<a href="#">写真5</a></p> <p>◎トイレが綺麗でよい。</p> <p>◎バリアフリースイッチの便座の高さが車いすから移乗しやすい。</p> <p>◎バリアフリースイッチに紐付きの非常用呼出しボタンがある。</p> <p>◎バリアフリースイッチの外側にトイレ内の非常を知らせる回転灯がある。</p> <p>△一般用トイレの個室扉が内開きのため使いにくい。</p> <p>△おむつ交換台が男性用トイレ・バリアフリースイッチにないため、男性がおむつ交換できない。男性トイレ又はバリアフリースイッチにあるとよい。</p> <p>△一般用トイレに非常用呼出しボタンがないため、あるとよい。</p> <p>△バリアフリースイッチの荷物台が少ない。</p> <p>△一般用トイレ内に荷物台がない。</p> <p>△フックの位置が高い。</p> <p>△ウォシュレット対応になっていない。</p> |

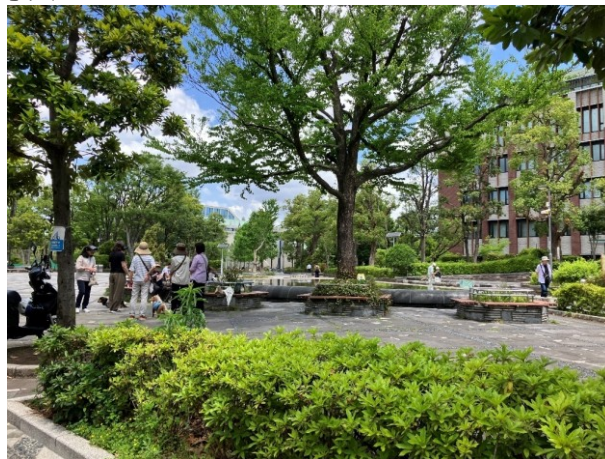
写真6

| 項目 | 意見・指摘事項 |
|---|---|
| その他 | <p>◎休憩用のいすやテーブルがある。<a href="#">写真6</a></p> <p>△園路沿いの駐輪場はいつもたくさん停まっているが整列できていない。</p> <p>△バリアフリー対応の自動販売機があるとよい。</p> <p>☆木陰のベンチが車いすでは利用できない。</p> |

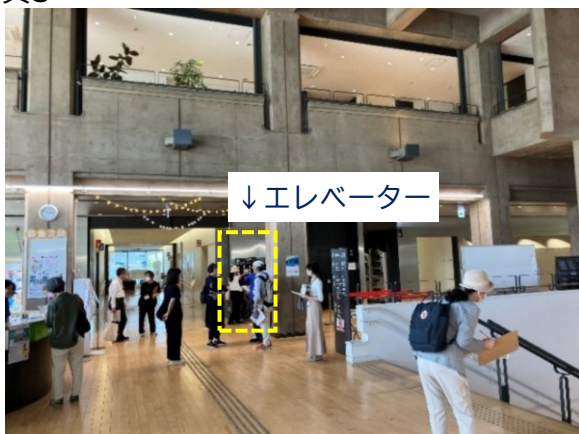
写真3

| 項目 | 意見・指摘事項 |
|---|---|
| エレベーター・階段 | △出入口から入ると、エレベーターが柱の影に隠れてしまい、見つけにくい。構造的には仕方ないと思う。 <a href="#">写真3</a> |

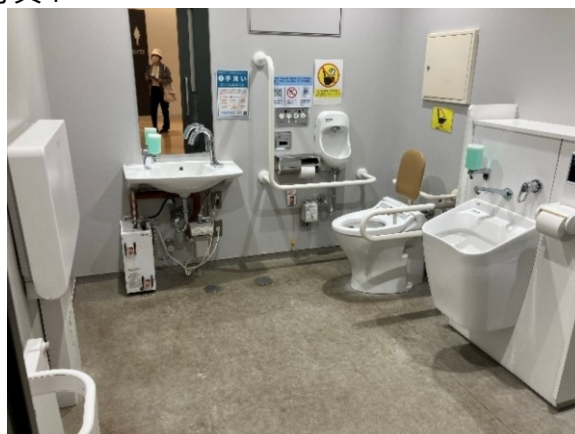
写真4

| 項目 | 意見・指摘事項 |
|---|---|
| トイレ・更衣室 | ◎バリアフリートイレが広くて綺麗でよい。 <a href="#">写真4</a><br>◎車いす用の更衣室・シャワー室は、車いす使用者とその子どもが利用可能な十分なスペースが確保されている。<br>◎車いす用の更衣室が広くて綺麗でよい。 <a href="#">写真5</a><br>◎車いす用のシャワーと更衣室がそれぞれ2か所あってよい。 <a href="#">写真6</a> 、 <a href="#">写真7</a><br>△バリアフリートイレの扉が重く手動式であるため、自動扉にした方がよい。<br>△一般用トイレの扉が内開きで狭い。<br>△専用の車いすに乗り換える際、介助者が必要になる。<br>☆車いす用の更衣室では、専用の車いすに乗り換える。 <a href="#">写真7</a><br>☆扉は引き戸ではなく、ボタン式の方がよいのではないか。<br>☆確認中に車いす使用者から声を掛けられ、とても利用しやすいと言っていた。 |

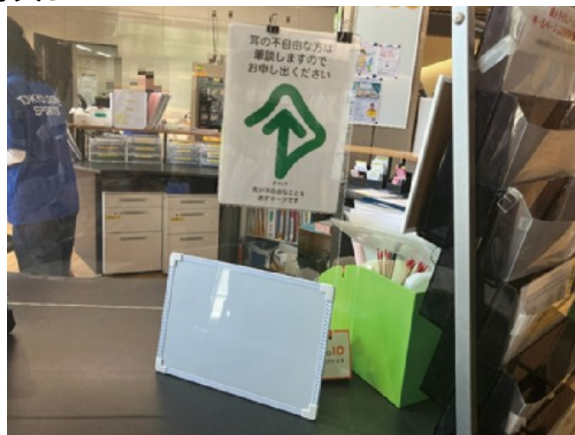
写真8

| 項目 | 意見・指摘事項 |
|---|---|
| 人的対応・心のバリアフリー | ◎聴覚障害者にはホワイトボードで筆談対応しており、筆談対応可能な旨の案内も表示している。 <a href="#">写真8</a><br>◎遠隔手話通訳サービスの対応があってよい。 <a href="#">写真9</a><br>◎MIRAIROID(ミライロ ID)に対応している。 |

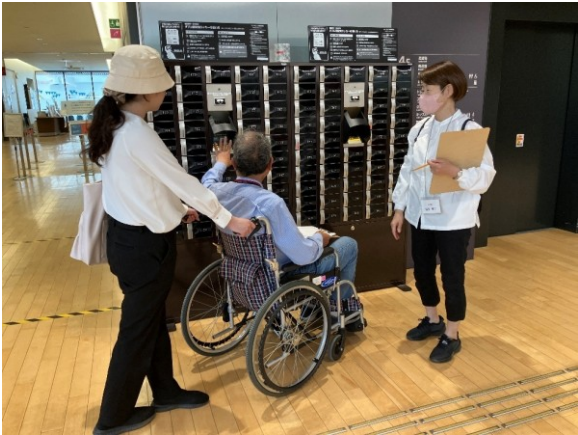
写真10

| 項目 | 意見・指摘事項 |
|---|---|
| その他 | ◎全体的に非常によくなった。<br>△プールに傾斜がある。<br>△会議室内にディスプレイやモニターがないため、視覚的な表示がない。<br>△コインロッカーは低身長の子は利用しにくい。 <a href="#">写真10</a><br>△HPに車いすでもプールに入れることを掲示してほしい。<br>☆障害者が区内在住なら、ヘルパーは区外の人でも無料で利用できる。 |

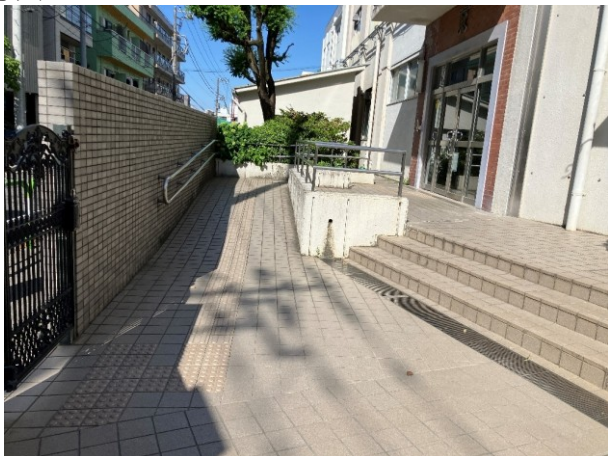
写真1

| 項目 | 意見・指摘事項 |
|---|---|
| 出入口 | ◎スロープがあるため、アクセスしやすい。 <a href="#">写真1</a><br>△非常口の位置が少ない。<br>△インターホンの位置が高いため、車いすでも利用できるようにした方がよい。 <a href="#">写真2</a><br>△出入口前(屋外)の階段をもう少しアクセスしやすくするとよい。<br>△出入口前(屋外)の階段が高さが高い。 <a href="#">写真1</a><br>△出入口前(屋外)の階段の段鼻が踏面と同色のため、わかりにくい。 <a href="#">写真1</a> |

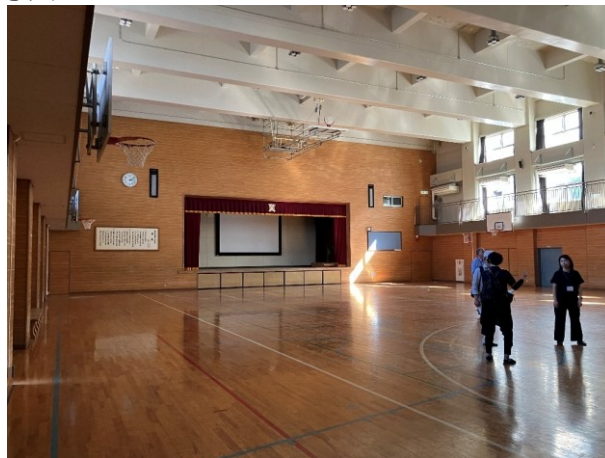
写真4

| 項目 | 意見・指摘事項 |
|---|---|
| 体育館 | ◎非常に明るく、避難しやすそう。 <a href="#">写真4</a><br>◎エアコンが設置してある。<br>△Wi-Fiがない。聴覚障害者用のアプリを利用する際に必要。<br>△校庭への出入口に大きな段差がある。<br>△館内は音が響くため、難聴者は聞き取りにくい。<br>△避難時には電源の確保が課題である。 |

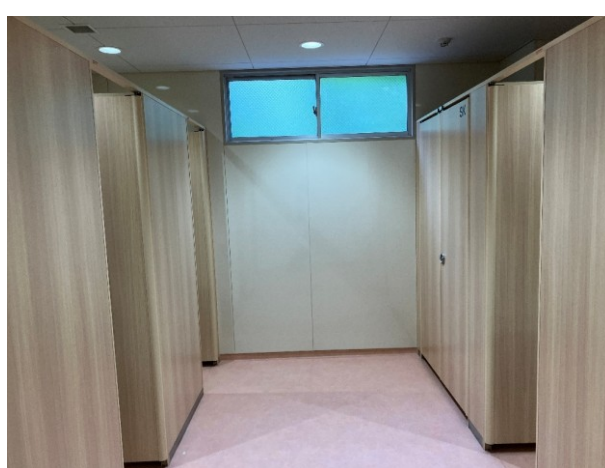
写真6

| 項目 | 意見・指摘事項 |
|---|---|
| トイレ | ◎トイレが綺麗でよい。 <a href="#">写真5</a><br>◎改修されてとてもよくなった。<br>◎一般用トイレ内も広く、段差もない。 <a href="#">写真6</a><br>△体育館前のトイレの数がもう少しあるとよい。<br>△保護者・一般用トイレはウォシュレットだが、学生用のトイレはウォシュレットではない。 |

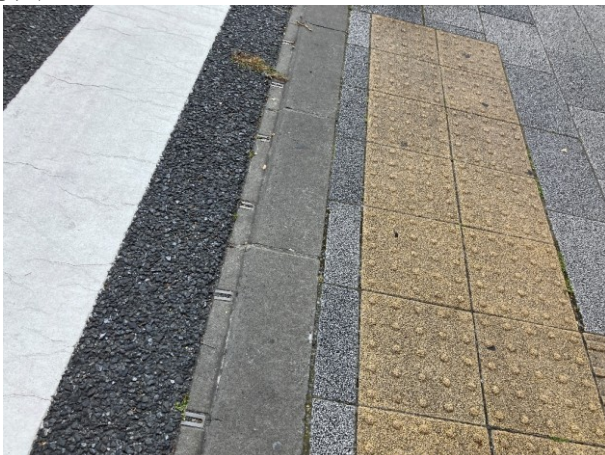
写真1

| 項目 | 意見・指摘事項 |
|---|---|
| i | ☆茗荷谷駅前の交差点は国道だが、段差 2cm と車いすでも移動しやすかった。国道でこの対応ができるのであれば対応してほしい。 <a href="#">写真1</a> |

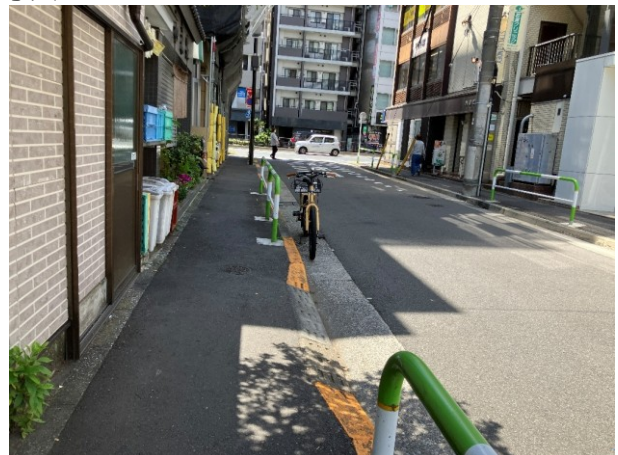
写真2

| 項目 | 意見・指摘事項 |
|---|---|
| ii | △第一中学校から春日通りに出るまでの歩道に、視覚障害者誘導用ブロックが設置されていない。 <a href="#">写真2</a> |

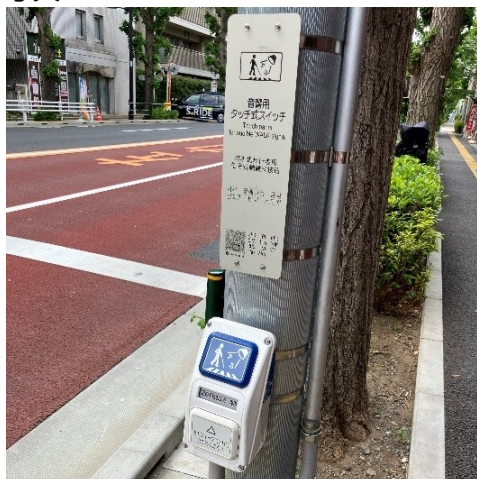
写真 1

| 番号 | 意見・指摘事項 |
|---|---|
| iii | △音響式信号機があるが、押しボタンがどこにあるかわかるよう音を出してほしい。写真1 |
