旧元町小学校及び元町公園の沿革及び現況等

1)旧元町小学校

2)元町公園

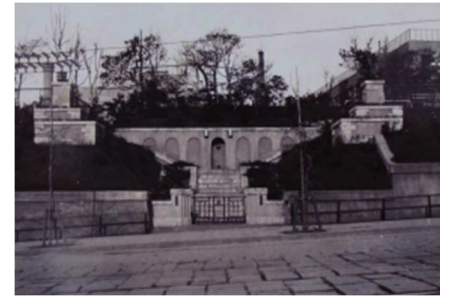
元町南側正面入口
 ((財)東京都公園協会蔵/昭和5年)

元町公園も元町小学校南側に隣接して建設され、主体となる広場は校庭に隣接して設けられている。また、公園は高さによって大きく南北の二段に分かれている。上段(北側)は「自由広場」と呼ばれる広場を中心に置いている。下段(南側)は段差を利用して空間を区切り、東西に小広場が設けられている。元町公園南側正面には中央に約2.1m(7尺)の大階段が設けられ、その正面にはシンメトリーにデザインされた壁泉をあしらった装飾壁が設けられている。その手前の踊り場から東西に小階段がのび、下段の東西広場に出られるようになっている。
