# まち歩きワークショップの意見の整理

## 山の手地域東部－A班 東大前駅周辺のバリアフリー状況を中心に確認

日時 平成29年4月18日(火) ※現地確認：12時50分～15時00分

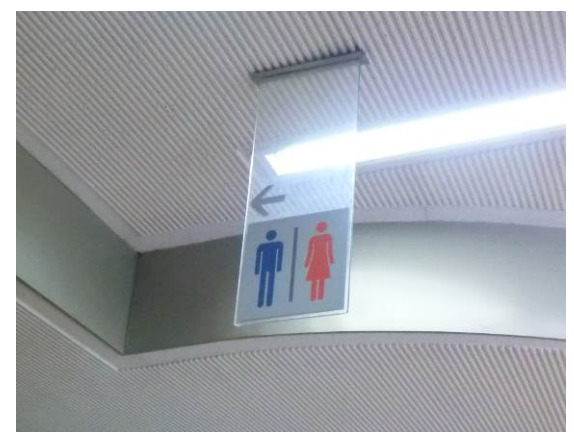
写真4

<b>出入口</b> △北側の出入口が自動ドアではあったが、幅員が少し狭かった。 △北側の出入口がクランク状になっており、視覚障害者誘導用ブロックもなかった。 △南側の正面出入口は視覚障害者誘導用ブロックの継ぎ足しが目についた。
<b>通路</b> △トイレに向けて視覚障害者誘導用ブロックが設置されていない。（写真 1）
<b>窓口</b> ◎車いす使用者は窓口に向かって右端の資産運用の窓口で対応している。 △保険・預金窓口には車いす対応のカウンターがない。
<b>ATM</b> ◎比較的明るい色（水色）の地に大きい文字で表示されているので、画面は見やすい。 △映り込んで画面が見えにくいので、フードをつけるなど工夫してほしい。 △右端に車いす使用者でも利用できるATMが1台あったが、案内サインがないので分からない。 （写真 2） △音声が聞き取りにくかった。 △視覚障害者の方は受話器等で対応できるのか気になった。
<b>上下移動（階段、エレベーター）</b> ◎エレベーターだけでなく、エスカレーターがあった。 △車いす 1 台だけが利用できる程度の広さだった。
<b>トイレ</b> ＜車いすトイレ＞ △目印になるものや音声案内がないので、視覚障害者にはトイレの存在が分かりにくい。 △便座から横手すりまでの距離が離れていて移乗しにくい。（写真 3） ＜一般トイレ＞ △目印になるものや音声案内がないので、視覚障害者にはトイレの存在や男女トイレがそれぞれどちら側にあるのか分かりにくい。 △狭い。
<b>案内</b> △車いすトイレの案内サインがない。（写真 4） △トイレの案内サインが高い位置にあるので分かりにくい。（写真 1）

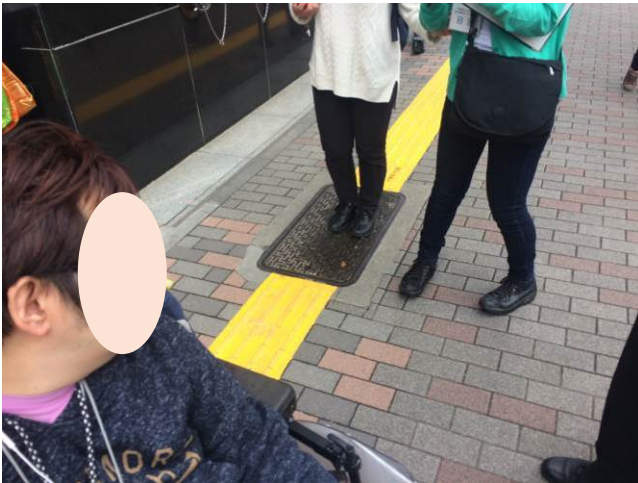
写真1

△視覚障害者誘導用ブロックが設置されているが途切れている。（写真1）

△マンホールなどにより視覚障害者誘導用ブロックが断絶されていたり、1本のみが残されていたりする。（写真1）

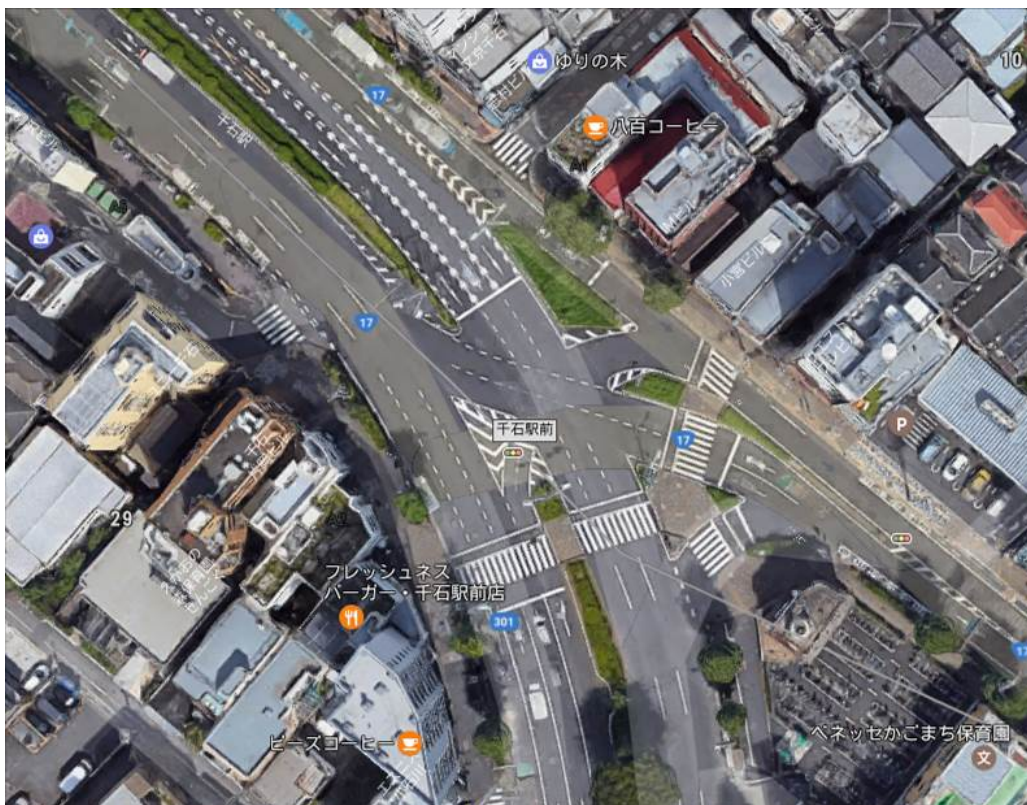
地図1

△白山通りと旧白山通りの二又にかかる横断歩道の中洲になる部分の段差がなくなって、車歩道の区別がつかず危険である。（地図1）

△白山通りと旧白山通りの二又にかかる横断歩道の中洲になる部分は車いす使用者には勾配が大きい。（地図1）

△白山通りと旧白山通りの二又にかかる横断歩道は、三叉路となっており視覚障害者が方向付けを行うのが非常に困難な場所になっている。危険なため利用していない。（地図1）

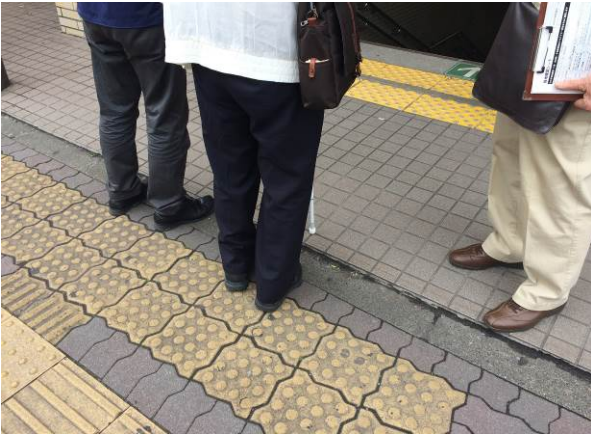
写真1

<p><b>出入口</b> △出入口が離れているので、2ルート目のエレベーターを設置してほしい。 △A4 出入口に道路から小さな段差があるため、段差をなくすか、段鼻を強調してほしい。（写真1）</p>
<p><b>改札</b> △千石駅前交差点方面改札は改札口が2方向あるが、車いすで通れる側は遠回りになっている。</p>
<p><b>通路</b> △点状に近い楕円形の線状ブロック（古いタイプ）があり、わかりにくい。（写真2）</p>
<p><b>券売機</b> ◎多言語対応の新しい券売機が導入されている。（写真3） ◎運賃表の字が大きくて見やすい。 △点字運賃表の位置が低すぎて読み取りにくい。（写真3）</p>
<p><b>上下移動（エレベーター、階段）</b> △ホームからのエレベーターが狭かった。 △開延長ボタンがあるとよい。 △階段は段鼻に色を付けてほしい。 △エスカレーターに行くまでに数段の階段があるため、下までエスカレーターにしてほしい。 △下り向きのエスカレーターもあるとよい。</p>
<p><b>トイレ</b> ◎多機能トイレに荷物かけ用のフックがある。 △多機能トイレの荷物かけ用のフックの位置が目の高さで視覚障害者には危険。 △多機能トイレ内の「流す」の点字が逆に貼ってある。（写真4） △紙巻器の位置が高すぎる。（写真5） △トイレに関する触知案内図がない。</p>
<p><b>ホーム</b> ◎ボタンを押すと、案内が流れてきてよかった。 △車両とホームの段差が大きかった。 △ホームドアの点字が低くしゃがまないと読めない（110cm）。斜めの面に表示してほしい。（写真6） △車両との隙間が気になる。 △ホームドアが低い。 △床にテープなどで方向やエレベーターの位置がわかるとよい。 △中央に柱があり狭く感じる。 △車いすで乗降しやすくなっている箇所があるが、限定的であり、乗車駅と降車駅で統一されておらず、車両の車いすスペースとも対応していない。 △エレベーターへ行くホーム通路が狭く、視覚障害者誘導用ブロックが邪魔になる。</p>
<p><b>案内</b> ◎改札口付近の触知案内図は読みやすかった。 △ホーム上の丸柱での案内は陰になる部分が多く、効率が悪い面がある。 △エレベーターの位置が降車位置からわかりにくいので、ホーム上のどこからでもわかるように表示を工夫してほしい。 △幅広改札から回り込んだ場所にあるため、ホーム行きエレベーターの場所がわかりにくい。 △ラチ外にトイレがあるが、エレベーター側の通路から見るとだれでもトイレが奥まっけていて、一般トイレにしか誘導がないので、あることがわかりにくい。 △エレベーターやトイレについて補足の案内表示があるが、表示が小さく気づきにくいので大きく示してほしい。（写真7） △駅の出入口には音声案内を付けてほしい。</p>

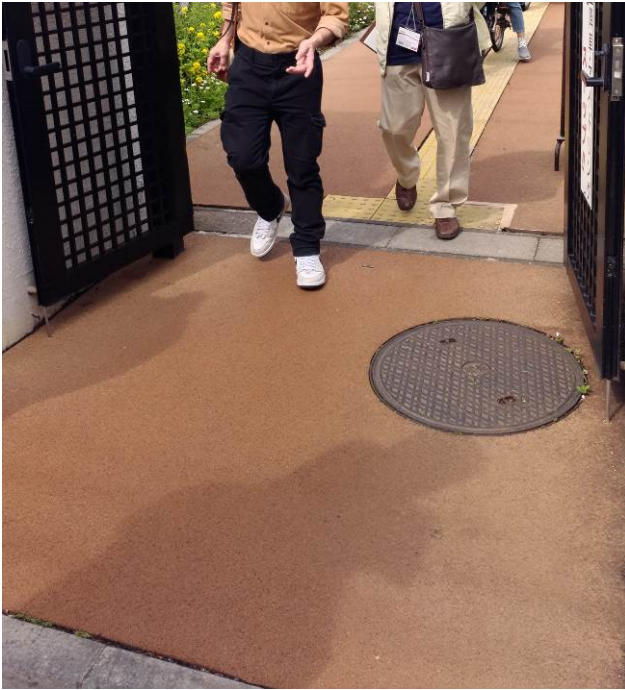
写真1

<b>出入口</b> △道路から入った先の門の入口から視覚障害者誘導用ブロックが始まっているため、出入口の存在に気付くことができない。（写真1） △敷地内通路の視覚障害者誘導用ブロックが舗装に沈み込んでおり、つまずく危険がある。
<b>通路</b> △2階通路に手すりがあるのは良いが、危険なので先を丸めてほしい。（写真2） △施設内の視覚障害者誘導用ブロックが茶色で古いタイプであり、周囲との色の違いが分かりにくい。（写真3） △階段やエレベーター、トイレへの視覚障害者誘導用ブロックがない。
<b>トイレ</b> △多機能トイレに荷物かけのフックがほしい。 △多機能トイレの逆L字手すりの縦が便器から離れすぎており（60cm）、適切でない。（写真4） △一般トイレは個室内のドアに荷物かけのフックがあるが、目の高さであり視覚障害者には危険。 △女子トイレには洗面台と便房のあるフロアに段差があった。 △トイレの配置に関する触知案内図や内部のボタンなどへの点字表示がない。
<b>上下移動（エレベーター、階段）</b> △階段の手すりについている点字表示板にビニールがかかっているため読めなかった。（写真5） △階段に視覚障害者誘導用ブロックがない。 △エレベーターが小さい。
<b>案内</b> △1階の図書館受付には筆談対応の表示がなかった。 △2階受付での筆談対応の表示（耳マーク）が小さかった。（写真6） △2階各部屋の入口の手すり付近に点字表示があるとよい。 △視覚障害者に対応した点字や音声の館内案内がなかった。
<b>駐車場</b> △車いす専用の駐車スペースがあるが、門は基本的に閉鎖しており、事前に連絡する必要があるよう自由利用できない。開館中は常時あけておいてほしい。
<b>その他（人的対応（心のバリアフリー）など）</b> △門の管理について、本庁での対応となっていると言われ、対応が冷たかった。 ☆聴覚障害者の意見もきけるとよい。

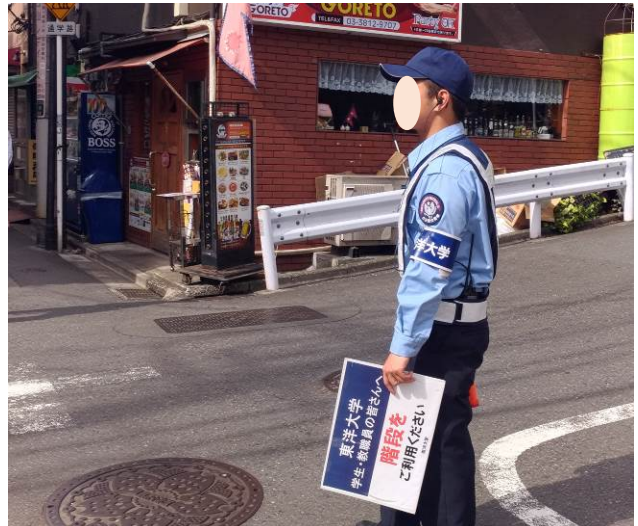
写真8

<b>出入口</b> △音声案内があるとよい。 △出入口が離れているので、2ルート目のエレベーターを設置してほしい。
<b>通路</b> △点状に近い楕円形の線状ブロック（古いタイプ）があり、わかりにくい。（写真1）
<b>券売機</b> ◎多言語対応の新しい券売機が導入されている。
<b>上下移動（エレベーター、階段）</b> △ホームからのエレベーターが狭い。 △エレベーターの案内（点字表示）が低すぎる。（写真2） △ホームのエレベーター横に設置している点字板の表示が一部ささくれており、指に引っかかり危険（よく触って見ないとわかりにくい）。（写真2） △エスカレーターに行くまでに数段の階段があるため、下までエスカレーターにしてほしい。
<b>トイレ</b> ◎一般トイレが広く、男女それぞれに車いすで利用できるスペースがある。（写真3） △一般トイレにも車いす対応便房があることを外からわかるように表示してほしい。 △トイレの点字案内板の位置が低かった。 △多機能トイレの紙巻器の位置が高すぎ、またギザギザとしている部分があり危険なので取り替えてほしい。（写真4） △トイレへのスロープが長く、急勾配だった。
<b>ホーム</b> △ホームと電車の隙間が広いところがある。
<b>案内</b> △白山駅から本駒込駅は近いが、乗換に関する案内が駅にも付近の道路にも全くない（都営バスの案内はある）。（写真5） △改札階で両側に改札があり、エレベーターのある出口がどちらなのかわかりにくいいため明確に表示してほしい（白山下方面にも車いすマークの優先改札があるため誤解する）。（写真6） △改札階で各方面ホーム行きのエレベーターを誘導する路面標示をしているが、文字や矢印が少ないため、途中から見ても何に案内しているのかわからない。柱にある表示は小さい。（写真7） △色を活用してわかりやすい路面表示を工夫してはどうか。
<b>その他（人的対応（心のバリアフリー）など）</b> ◎東洋大学の学生に対し、エレベーターを使用しないように警備員や掲示を使って指導しているのは良かった。（写真8）

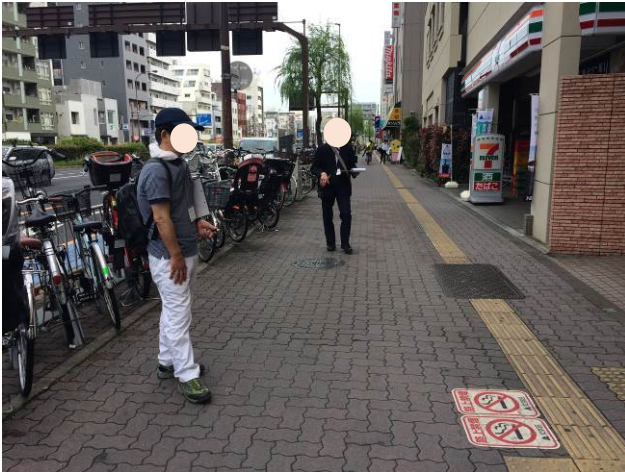
写真1

<b>白山通り（千石駅付近）</b> △千石駅付近（白山通り）は歩道に駐輪のはみ出しがあり危険だった。駐輪ラックがあるが、きちんと止められていないものもある。（写真1） △新旧の視覚障害者誘導用ブロックがまざっていてわかりにくい。
<b>不忍通り（千石1～千石図書館）</b> △視覚障害者誘導用ブロックがなかった。 △歩道と車道の境界の段差が0cm になっているところがあった（千石図書館に曲がる場所）。（写真2）
<b>白山駅～白山上</b> △歩道と車道との段差が数か所あった。縁石が浮いているところがある。 △歩道が狭く、看板や自転車などはみ出しもあるため、車いすでのすれ違いは困難。（写真3） △勾配が急だけでなく複雑なので車いすには通りにくい。路面の勾配や舗装を整えてほしい。 △坂道への対応として個別にできることはないか。
<b>白山上～向丘2</b> △工事中で路面が荒れている。（写真4） △区道と交差する部分の縁石ブロックが浮いていた。 △視覚障害者誘導用ブロックがない。（写真4）
<b>本郷通り（向丘2～本駒込駅）</b> △エレベーターへの動線が長かった。
<b>交差点（横断歩道、信号機など）</b> ◎白山上交差点には音響式信号機があった。 △向立2丁目交差点には音響式信号機がなかった。 △白山上の交差点での信号待ちで、歩道幅が狭いのに、横断歩道が急勾配になっていて、信号待ちで車いすのストッパーをかけても押さえていないと怖かった。（写真5） △エスコートゾーンがない。
<b>案内</b> △白山駅～本駒込駅間に本駒込駅の案内表示がない。
<b>バス停</b> △白山上のバス停（駒込方面）に上屋がなかった。時間帯によって歩道に車両が寄せられず、二ーリングしてもすき間が空きすぎているときがある。（写真6）
<b>その他</b> △自転車通行環境の整備を進めてほしい。

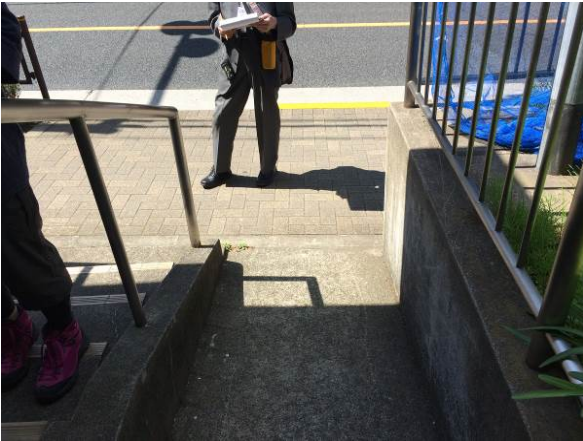
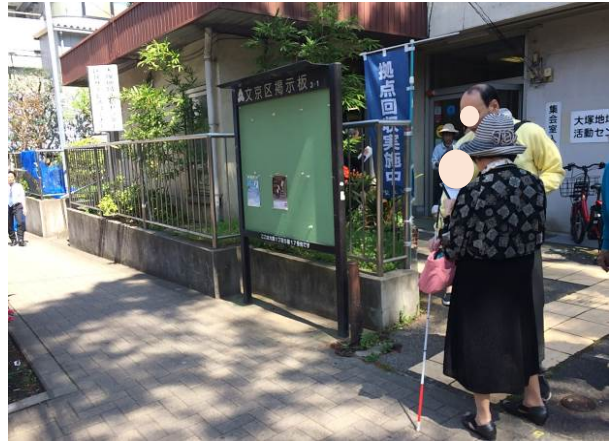
写真1

<b>出入口</b> ◎出入口が自動ドアになっている。 △春日通りに近い側の出入口は急な勾配（12度）と階段であり、先に平坦な出入口があったが、出入口が2つあることが道路からわかりにくい。（写真1・2） →出入口の案内誘導表示を設置する、道路側に視覚障害者誘導用ブロックを設置する、音声誘導を設置するなど、だれにでもわかるようにしてほしい。 △視覚障害者誘導用ブロックはあるが、角が取れておりわかりづらい。 △視覚障害者誘導用ブロック周りの舗装が悪く、がたついている。 △視覚障害者誘導用ブロックが2列で敷いてあるため、車いすでは乗り上げてしまう。 △出入口付近が狭い。
<b>通路</b> ◎広くはないが、車いすが通れる幅になっていてよかった。 ◎コピー機へのスロープが緩やかでよかった。 △床が滑りやすいため、雨の日はステッキや杖が滑る。 △照明が暗い。 △集会室側の入口内部は10cmの段差があり、スロープや注意喚起があるとよい。（写真3）
<b>窓口・受付</b> △カウンターは高く、車いす対応になっていない。風除室に小さな机が置いてあったので、職員が出てきて対応していると考えられるが、お年寄りや車いすの方はこちらで対応します、などと表示がほしい。（写真4）
<b>上下移動（階段）</b> ◎階段の両側に手すりがあるのはよかった。 △1階から2階への移動は階段のみであり、らせん状に上がるので、階段幅が不均一でせまく、急（蹴上げが23cm）だったので高齢者には大変と感じた。（写真5）
<b>集会室</b> ◎階段を登らないと利用できないが、和室が広々としていて利用価値はある。（写真6） ☆福祉避難場所として活用すれば、知的・精神障害の方が安心して過ごすことができるのではないかと。
<b>トイレ</b> ◎2階に洋式便座があったのはよかった。 △1階のトイレ内は薄暗く、狭くて小さい段差が多く、和式であり使いづらい。（写真7） △入口の段差が危ないので注意喚起をした方がよい。
<b>案内</b> △これといった案内表示がない。 △筆談用具や耳マークの表示がほしい。（写真8）
<b>駐車場</b> △車いす使用者用の駐車場がなかった。

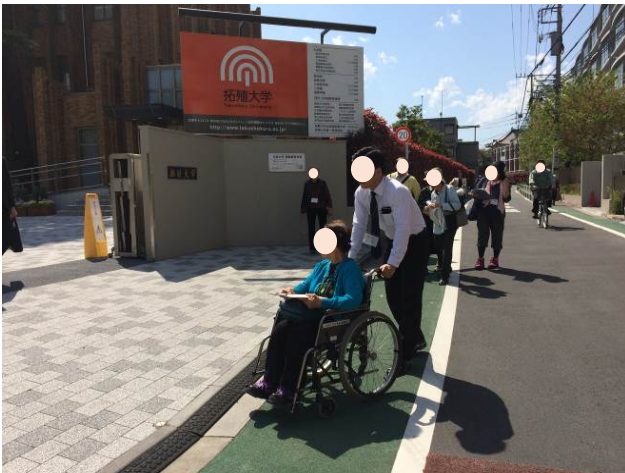
写真1

- ◎きれいに整備され、視覚障害者誘導用ブロックが敷かれていてわかりやすく、安心した。
- ◎道路との段差にセフティスロープ（段差解消板）があり、通行しやすかった。（写真1）
- ◎広くて明るく感じが良かった。
- △できれば音声案内がほしい。
- △門の周りは車いすでは少し勾配がきつい（6.5度）。（写真1）

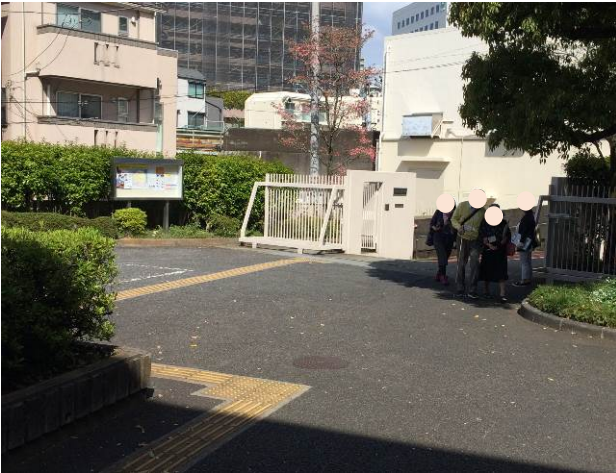
写真1

<b>出入口</b> △敷地内通路の舗装ががたがただった。 △前面道路の勾配が10度あり、傾いた状態では出入口の小さな段差を超えるのが大変そう。 △車いす使用者用駐車スペースがあるが、表示がすり減っている。 △門の内側から視覚障害者誘導用ブロックが設置されているが、道路から来た人には見つけることができない。（写真1）
<b>通路</b> ◎古い施設だが、段差にそれぞれスロープを設置しており、車いすで移動できるように整備している。（写真2） △スロープの横に柵や平坦部から連続した手すりがあればなおよいと思う。（写真2） △全体的に少し暗い。 △バリアフリートイレはB館であり、開き戸を通り屋外のスロープを使用しなければならないのが少し不便である。（写真3） △通路幅が狭い箇所が多く歩きにくい。 △B館の出入口からエレベーター、トイレへの通路にだけ視覚障害者誘導用ブロックが設置されているが、他の箇所にはないため唐突に感じる。（写真4）
<b>トイレ</b> ◎トイレの入口まで視覚障害者誘導用ブロックがあった。 ◎流すボタンに点字がついていた。 △壁側にL字の手すりを設置してほしい。（写真5） △非常ボタンに点字がなく、間違えて押すおそれがある。 △ウォシュレットがついていなかった。 △おむつ交換台があるとよい。
<b>案内</b> △全体的に案内表示がなく、どこに移動しているのかわかりづらい。 △火災時の避難誘導などの表示は単独での移動が難しいそうに感じた。
<b>その他（人的対応（心のバリアフリー）など）</b> ◎平時から地域の子ども体操教室や福祉団体との交流があり、地域に開かれている印象だった。 ◎スタッフの案内が親切で、学生も挨拶してくれる、道を譲る、待ってくれることが多かった。 人を受け入れる体制がすぐにできるのは素晴らしいことだと思う。 ◎妊産婦・乳児救護所になった場合の実習施設の活用についてきくことができた。対応のための準備、意識が高く、学内での心構え、周知の徹底ぶりがうかがえた。父親との対面の場まで考えられていて素晴らしかった。（写真6） ☆介護、保育のための単科大学で、学内施設に福祉用の施設（入浴実習、乳児の入浴など）が充実していて素晴らしかった。 ☆自家発電設備が用意されていた。

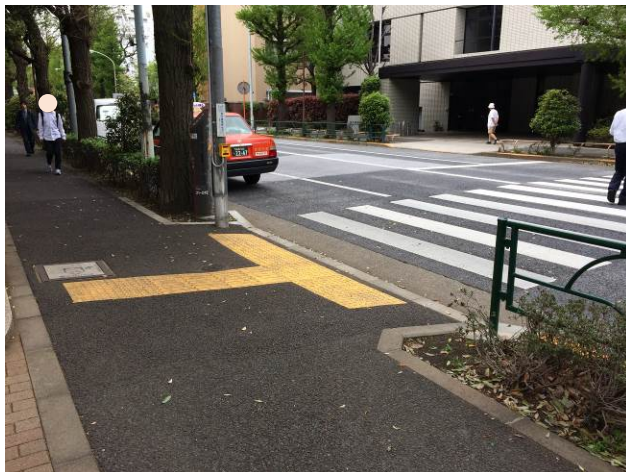
写真6

△目白台運動公園前は横断歩道に向けて歩道が傾斜している。（写真6）
