I 調査の概要

1. 調査の目的

今回の調査は、昭和 49 年から定期的に実施されている第 8 回目のみどりの実態調査である。本調査では樹木・樹林の状況、緑被の状況、道路や施設等の緑化状況について実態を把握するとともに、過去 7 回の調査結果の比較による経年変化をみるとよって、今後の緑化推進の施策立案の基礎資料を作成することを目的としている。

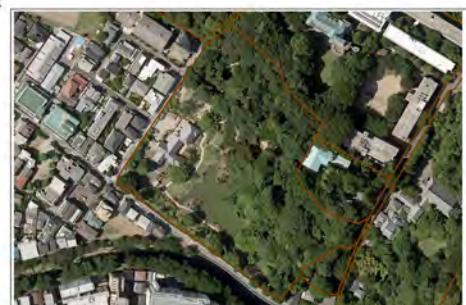
図I-4 樹林地調査票記載例

なお、樹林地の抽出および樹林分布図の作成は、GIS*でおこなっており、樹林地の面積計測も同様である。使用した調査票を図I-4に示す。

- ① ゾーン No.
- ② 樹林 No.
- ③ 所有者名（名称）
- ④ 所在地
- ⑤ 主要構成樹種（林相）
- ⑥ 高木層の樹高（m）
- ⑦ 林床タイプ
- ⑧ 地形
- ⑨ 樹林の状況
- ⑩ 樹林の位置図
- ⑪ 樹木概数
- ⑫ 所有者の意向等
- ⑬ 写真
- ⑭ 生育状況等、特筆すべき点
- 面積（GIS で計測）

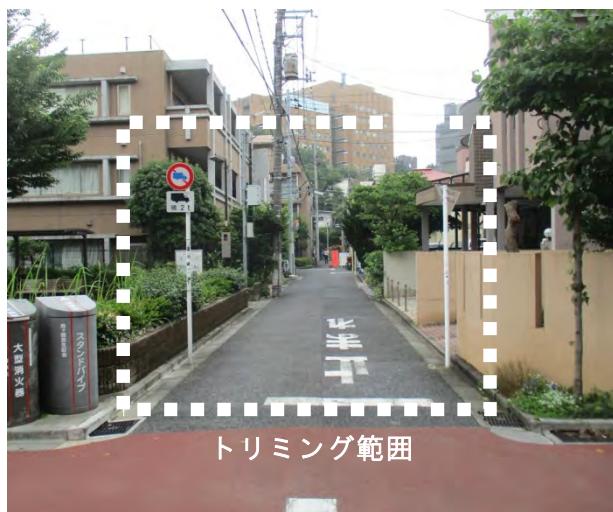
図 I - 1 1 計測範囲

画像内の計測範囲は、図 I - 1 1 のように交差点の隅切り部より奥とし、周辺部分も撮影されている場合はトリミングし、すべての画像の計測範囲を一定に設定した。

撮影方向にみえる緑について、交差点の隅切り部から奥の範囲で計測する。

計測対象外の周辺部分は、トリミング処理して除外する。

撮影画像（弥生 2 丁目付近、緑視率 24.6%）
