## コミュニティ道路の効果検証結果を踏まえた今後の整備について

コミュニティ道路整備効果検証等調査の概要

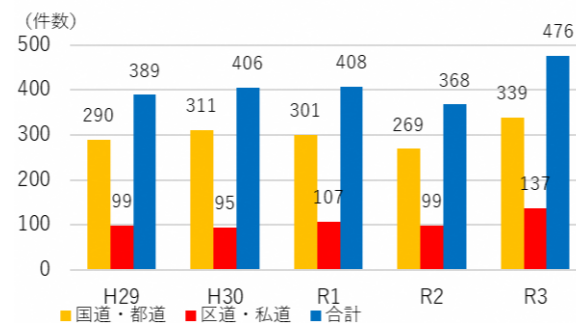
図 2 区内における交通事故発生状況 (出典：東京の交通事故)

令和 3 年の区内の交通事故件数は 476 件あり、そのうち区道・私道は 137 件であった。平成 29 年から令和 2 年までの交通事故件数は大きな変化がなかったが、令和 3 年に大きく増加している。(図 2 参照)

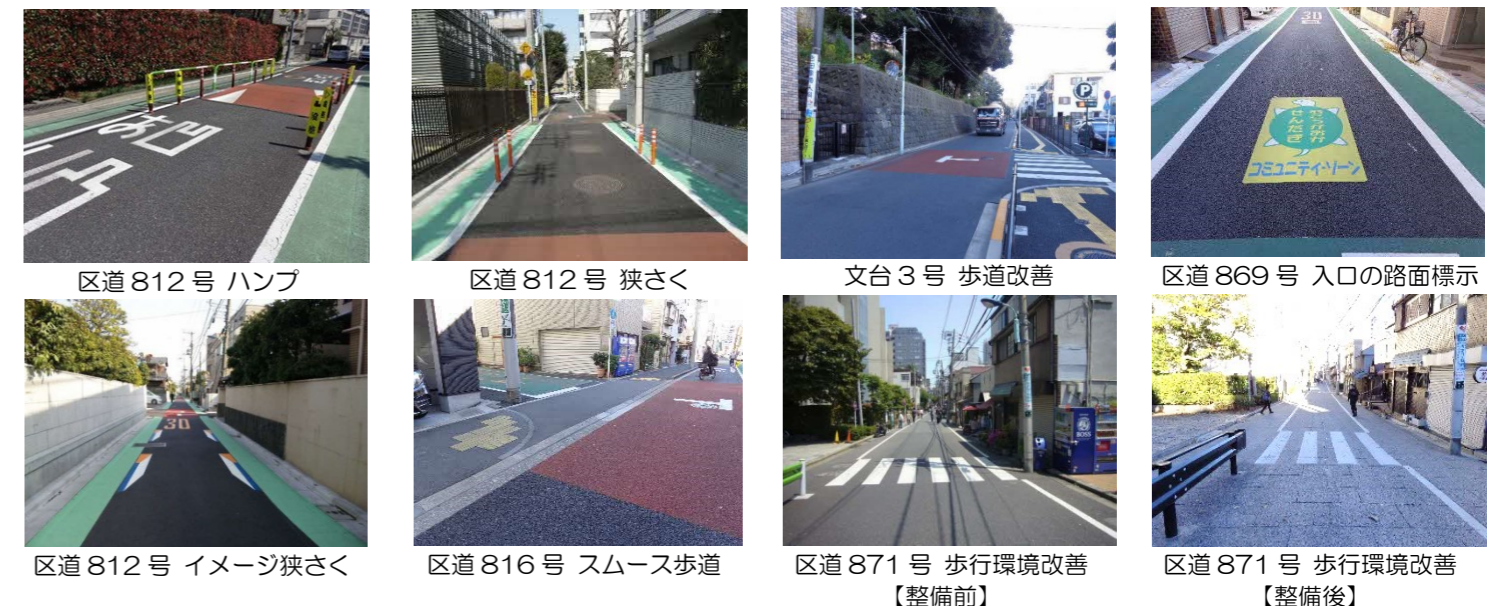
区道 812 号 ハンブ 区道 812 号 狭さく 文台 3 号 歩道改善 区道 869 号 入口の路面標示  
区道 812 号 イメージ狭さく 区道 816 号 スムース歩道 区道 871 号 歩行環境改善【整備前】 区道 871 号 歩行環境改善【整備後】

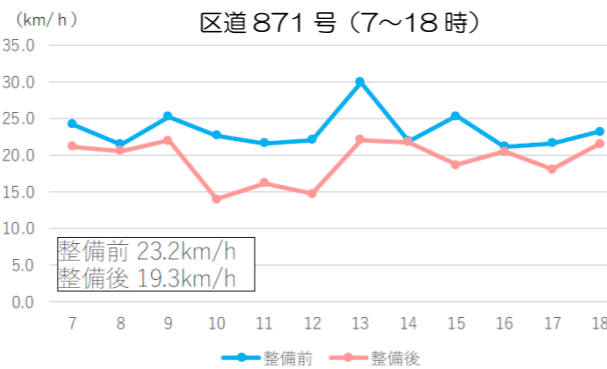
図 8 整備前後の走行速度の比較 (区道 871 号)

○歩行環境改善整備をした区道 871 号では、全時間帯の平均速度が概ね 20km/h 以下に下がっている。

本調査で整理した車両の通行情報を用いて、ハンブや狭さく、歩行環境改善等の整備路線における整備前後の通行車両の平均速度の比較を行った。
