## Ⅸ 緑の地域カルテ

### 1. 区域別の総合評価

## 2. 区域別地域カルテ

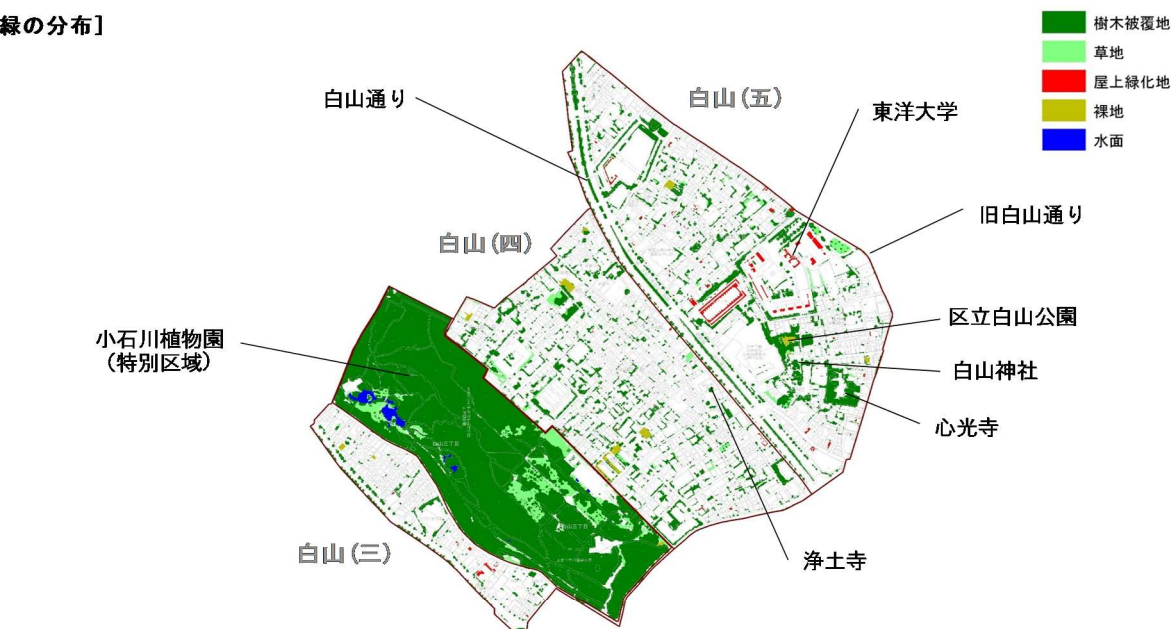
## [ 6. 白山北区域 ]

区域内に集計対象外であるが特別区域の小石川植物園があり、緑の拠点となっている。

4 丁目は多くが住居系の地域であり、比較的緑の豊かな住宅が多い。

5 丁目は学校関係の敷地が大きく保全性は高い。

- ・緑視率は区の平均を大きく上回っており、これは街路樹、緑豊かな住宅地が良い影響を与えている。
- ・住居地に庭や接道部に緑が多く、これらを維持・保全していく必要がある。
- ・千川通り沿いの小規模工場等の開発の際には、緑化を促していく必要がある。
- ・小石川植物園があるが公園充足率は低く、何らかの形で区民のレクリエーションに資する場を検討する必要がある。
- ・社寺の緑が多くこれらの保全・維持を促す必要がある。

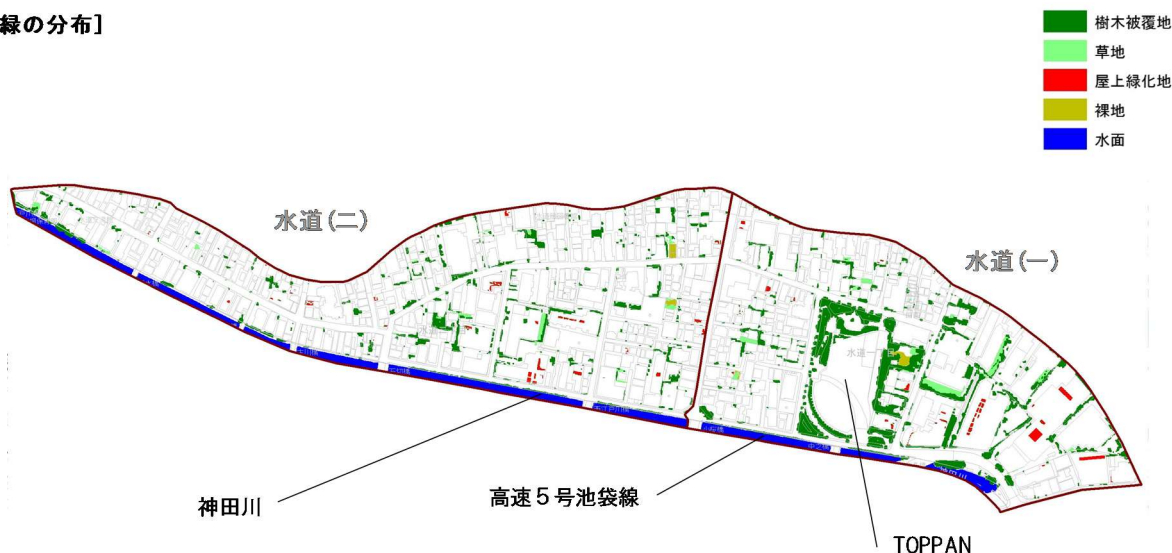
## [ 8. 水道区域 ]

工業系の地域であり、大小の印刷工場が占めている。  
 その他の地域は小規模な住宅、共同住宅が点在している。  
 民間施設に緑被地が増えたもののまだ大きな緑被地が少ない。

- ・この地域は緑被率が区の中でも低い地域であるが増加傾向にある。
- ・緑視率については、前回調査よりやや上昇した。
- ・1丁目の緑視率が区の平均を超えているのは、規模の大きな民間施設や街路樹によるものであり、今後も開発による緑地の確保を促す必要がある。
- ・再開発等を行う際には、緑化を促す必要がある。
- ・公園充足率が低い為、緑の多い民間施設のオープンスペースの活用が望まれる。

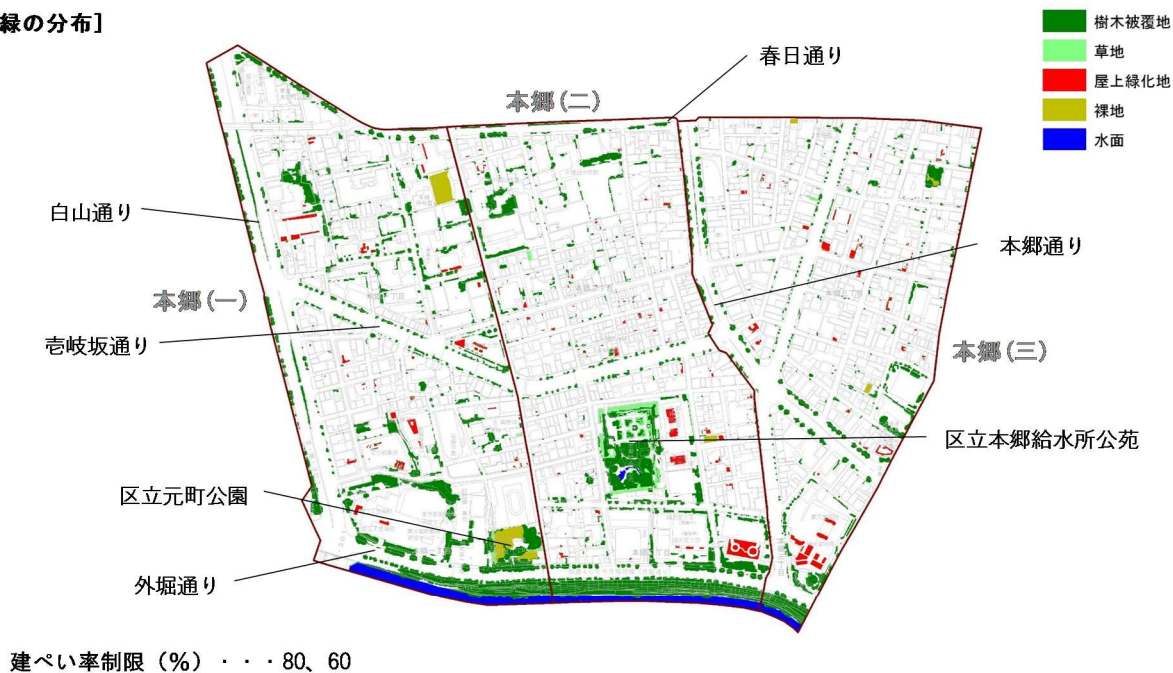
## [ 1 5 . 本郷南区域 ]

**緑被地の所有** 公有地型  
**主要な緑被地** 公園（区立元町公園、区立本郷給水所公苑）  
**緑被地の規模** 小規模  
**現況**  
 商業系の地域であり、台地から神田川沿いに下っている。  
 小中商業ビルが多く、緑地は少ない。  
 大きな緑地も元町公園、本郷給水所公苑くらいしか見あたらない。

- ・緑被率は大きく増加したものの、区の平均よりかなり低い。
- ・緑視率は平均的な値を示しており、これは街路樹に依るところが多い。
- ・緑化余地率は低く、緑被の増加はあまり望めない。
- ・2、3丁目の小中規模の商業ビルの建て替え時に規模が大きくなるような開発を行う場合には、壁面緑化などによる緑の景観の確保や、屋上緑化を促していく必要がある。

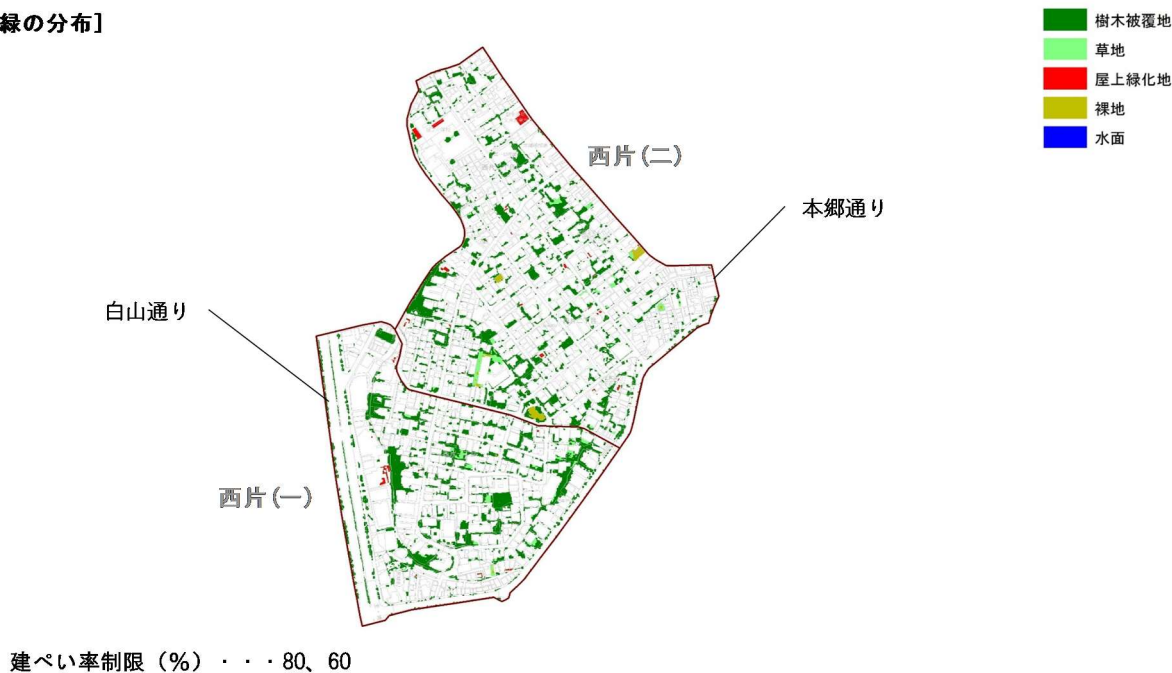
## [ 1 8 . 西片区域]

台地から崖線に沿って広がる地域である。

ほとんどが低層の住宅地であり、緑豊かな住宅が多い。

大きな緑地はほとんどなく、住宅地の緑が主な緑地となっており、区内でも珍しい区域である。

- ・緑被率は区の平均より低い状況であるが、緑視率は区の平均を上回っており、街路樹と豊かな住宅地の緑による。
- ・緑化余地率は区の平均以下で緑地のさらなる確保は難しい。
- ・現状の住宅の細分化が懸念されるため、豊かな住宅地の緑の保全方策を検討していく必要がある。
- ・言問通り及び旧白山通り沿いの一部小規模商業ビル、小規模住宅の建て替えを行う場合には、壁面緑化などによる緑の景観の確保を促す必要がある。

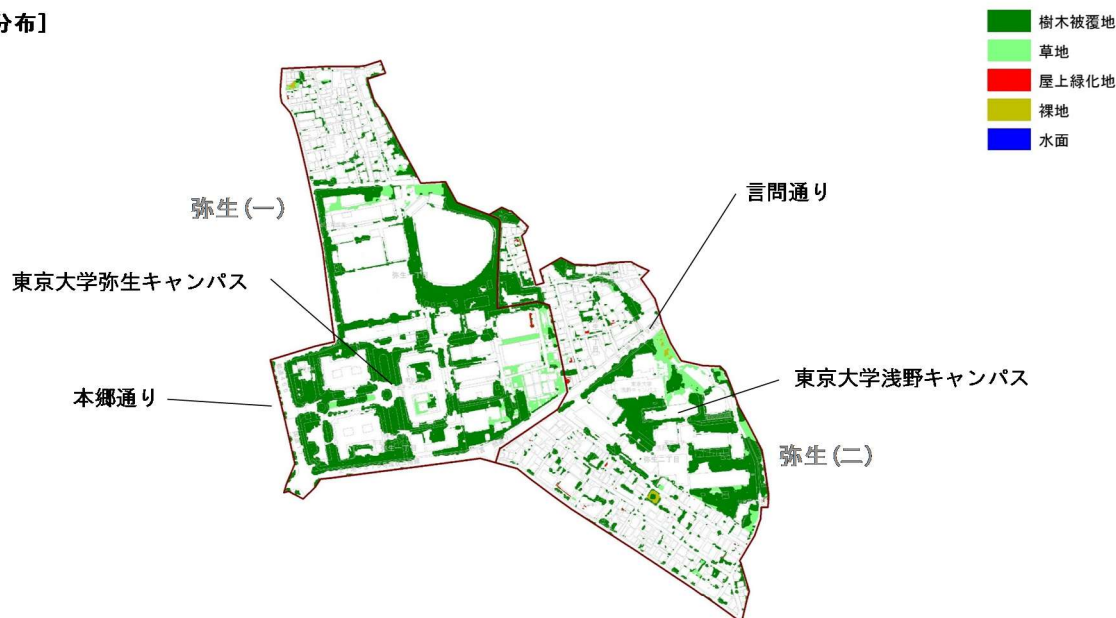
## [ 20. 弥生区域 ]

大学以外は小規模住宅が多い。

- ・緑被率及び緑視率とも高く、樹木密度も高いことから総合的に緑が充実している地区である。
- ・公園充足率が区で一番低い区域であり、公園の設置や、大学との連携方策を検討する必要がある。
- ・大学の敷地内の緑被地が大部分で担保性は高い。今後、大きく成長させられるよう促していく必要がある。

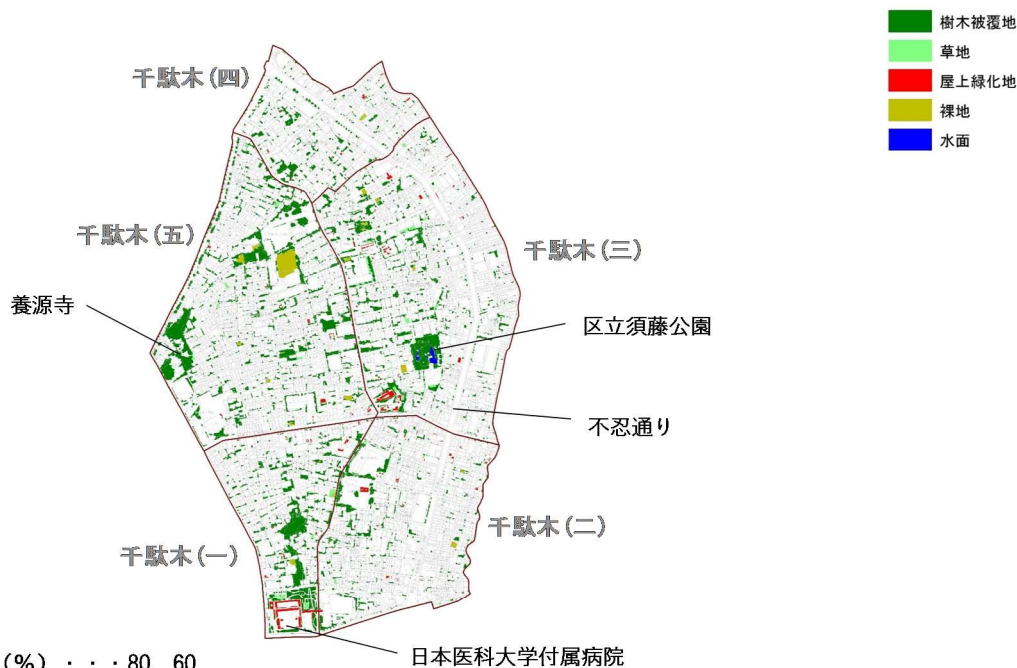
**現況**  
多くが住宅系の区域であり、台地から崖線、低地へと分布している。  
小規模な住宅が密集しており、不忍通り沿いに一部商業系の中小規模のビルがある。  
緑地は社寺林、公園が主なものであるが、さして多くはない。

- ・緑被率・緑視率ともに平均を下回っているが、緑被率は大きく増加している。
- ・現在の緑地は公園、社寺林など、比較的担保性の高いものが多く、これらを維持し成長促進していく必要がある。
- ・緑化余地率が低いのは、小規模住宅の密集地域が広がっているためであり都市計画道路や細街路の整備に伴って再開発が行われる場合は、壁面緑化などによる緑の景観確保を促す必要がある。
- ・病院施設の屋上緑化など、緑化余地率が低い区域においては特に効果的な緑地が存在する。
