明化小学校現校舎の特徴

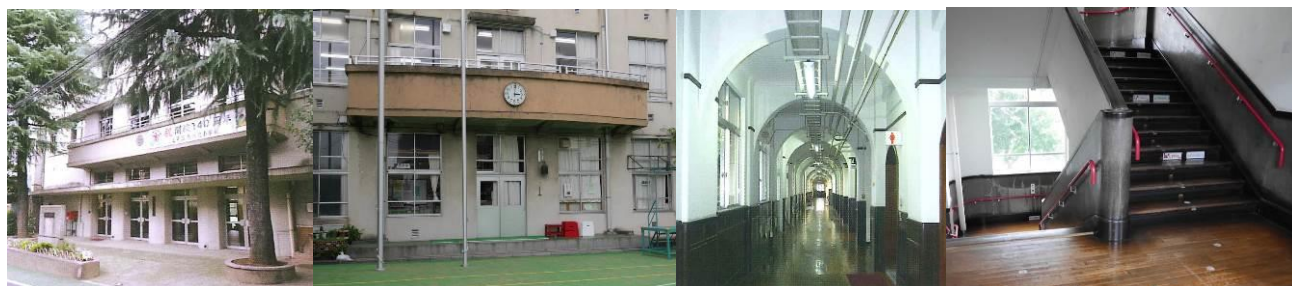
外観：正面および校庭側にみられるベランダや外周部にみられる水平ライン など

内観：アーチ状の天井、丸柱、木製の廊下、石と木でできた階段 など

外観：正面側

外観：校庭側

内観：アーチ天井

内観：廊下・階段

震災復興期に建てられた小学校は鉄筋コンクリート造で柱や梁が現行の鉄筋コンクリート造の校舎に比べて太く、水洗トイレやガス設備等を備えた当時としては最新鋭の学校建築でした。デザインは曲線を取り入れたシンプルな外観、内観が特徴です。復興小学校⁽¹⁾と改築小学校⁽²⁾とに大別されます。

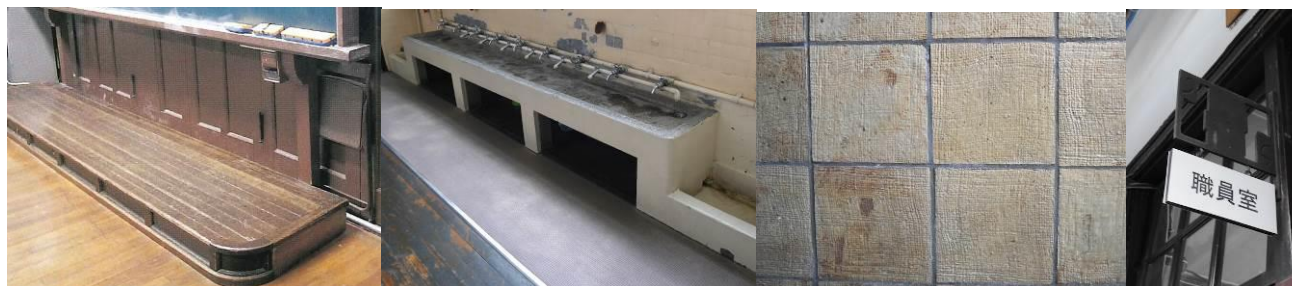
木製の教壇、人研ぎ仕上げの流し台、木綿を押し当てて模様をとった壁や床のタイル、鋳物の教室札、吹きガラスの木製窓、丸窓 など

木製の教壇

人研ぎ仕上げの流し台

壁のタイル

鋳物の教室札
