1 建物概要

2 建築の実態調査表

5 建築 写真報告書 (校舎)

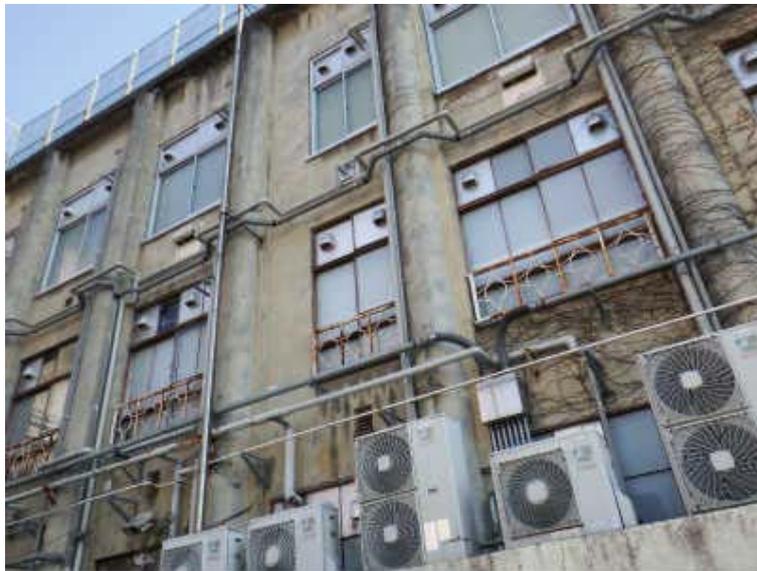
| 写真番号 | 5 |

| 建築物の部分 | | 点検内容 | 判定 | 状況 | 写真番号 | |
|---|---|---|---|---|--|---|
| | 窓 | 窓 | 作動状態、錆、塗装、シーリング劣化 | 5 | 鋼製窓：錆有・窓の開閉不可、シーリングの劣化有 | 5, 9, 12 |

| 状況 | 錆有、窓の開閉不可 |

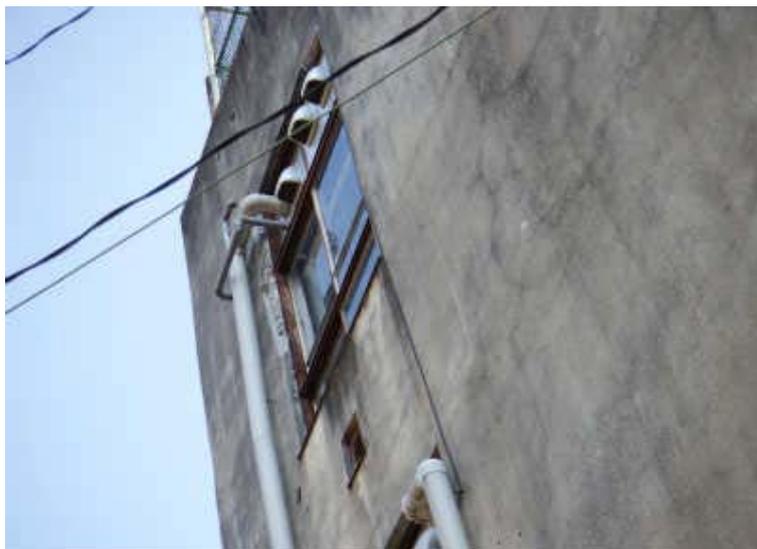
| 写真番号 | 6 |

| 状況 | 建具枠廻り：コンクリート爆裂 |

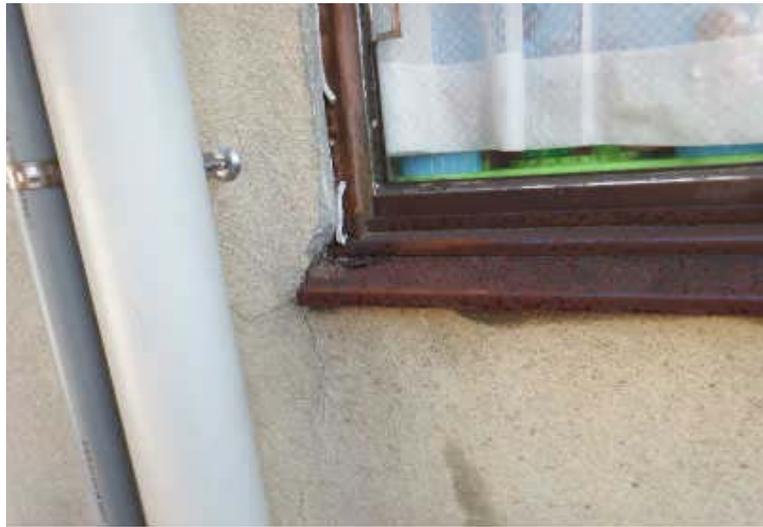
| | 写真番号 | 12 |

| | 状況 | 鋼製窓：錆有・窓の開閉不可、ガラス押えシーリングの劣化、枠廻りシーリングの劣化有 |

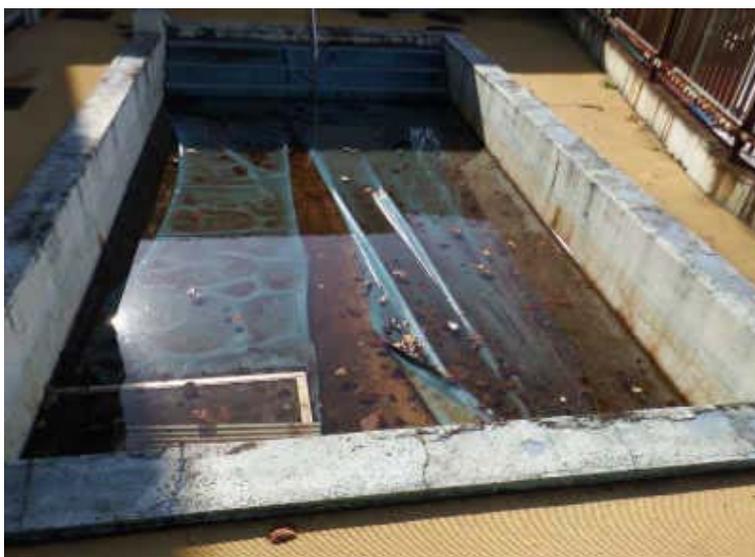
| 写真番号 | 15 |

| 建築物の部分 | | 点検内容 | 判定 | 状況 | 写真番号 | |
|---|---|---|---|---|--|---|
| | フェンス・手摺 | 取付状態、錆、腐食 | 4 | 錆有 | 14, 15, 27, 28 | |

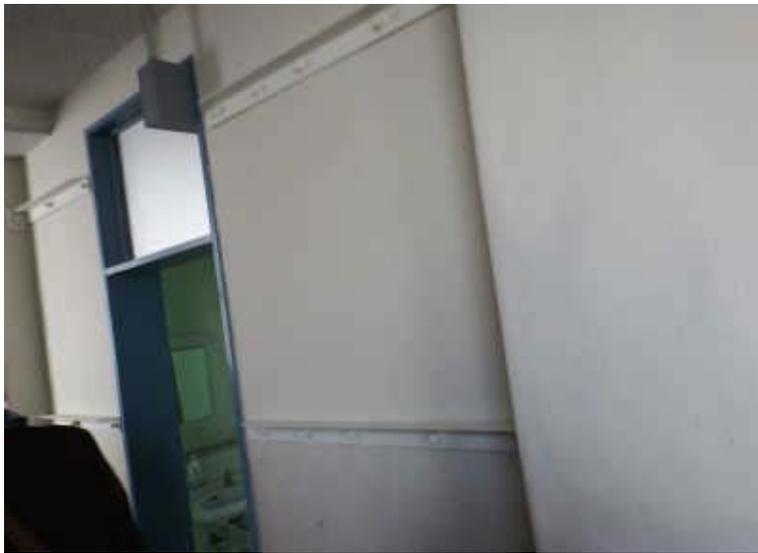
| 写真番号 | 20 |

| 状況 | 健全（改修済み） |

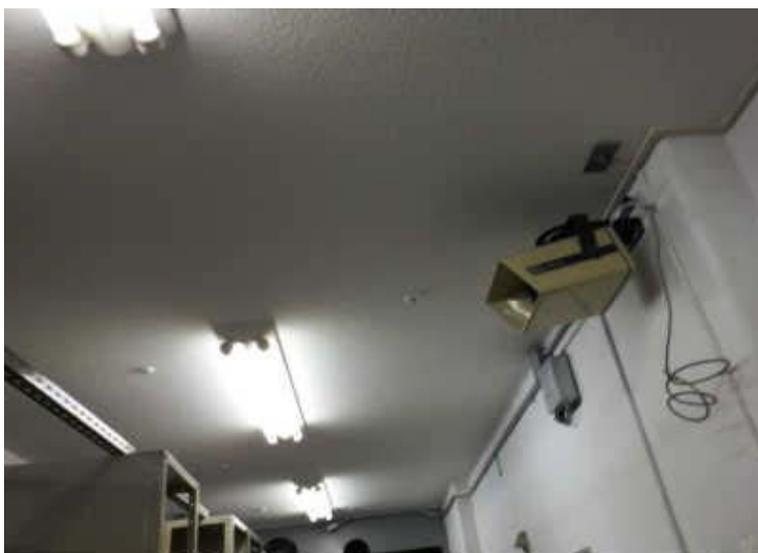
| 写真番号 | 21 |

| 状況 | 健全（改修済み） |

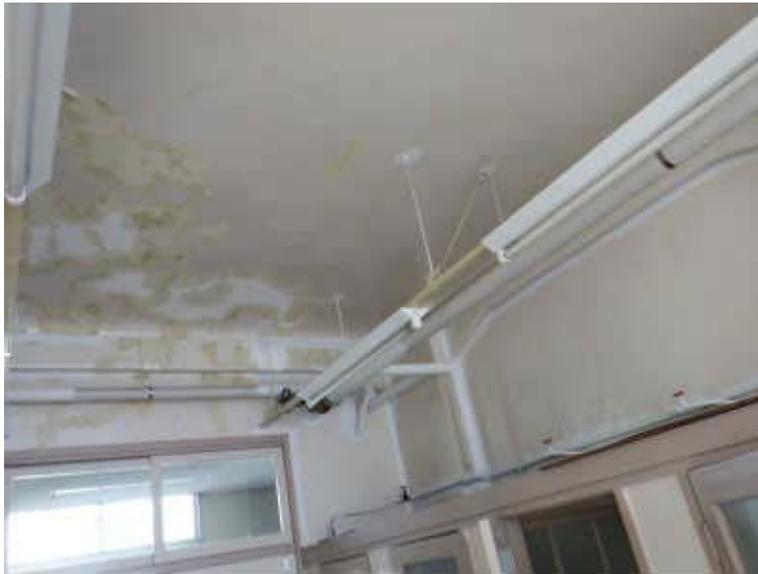
| 写真番号 | 22 |

| 建築物の部分 | | 点検内容 | 判定 | 状況 | 写真番号 | |
|---|---|---|---|---|--|---|
| | | | 2 | 漏水痕有 | 22 | |

| 状況 | 漏水痕有（上階で漏水） |

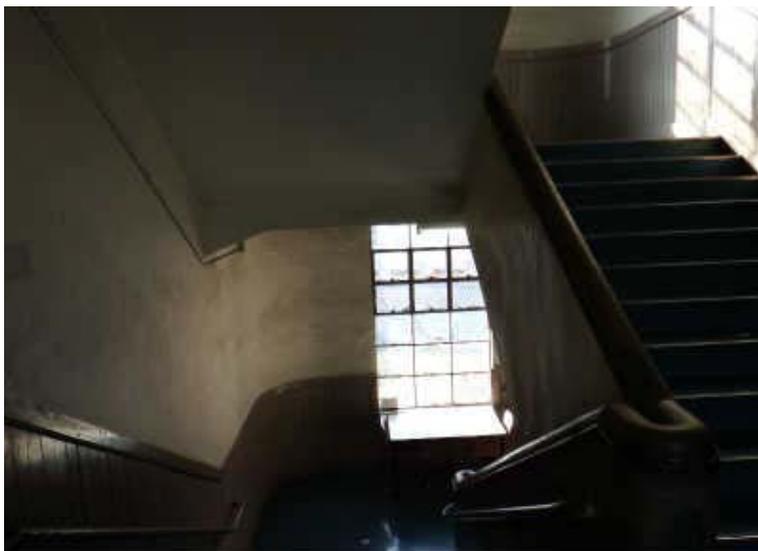
| 写真番号 | 24 |

| 状況 | 階段室：汚れ有 |

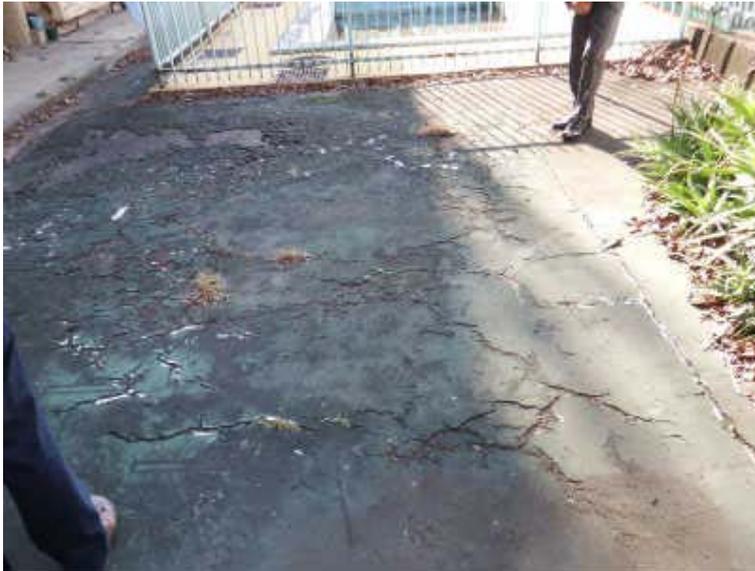
| 写真番号 | 25 |

| 建築物の部分 | | 点検内容 | 判定 | 状況 | 写真番号 | |
|---|---|---|---|---|--|---|
| 外構 | 舗装 | ひび割れ、不陸、沈下 | 3 | ひび割れ・劣化有 | 25 | |

| 状況 | 1階プール脇床：ひび割れ・劣化有 |

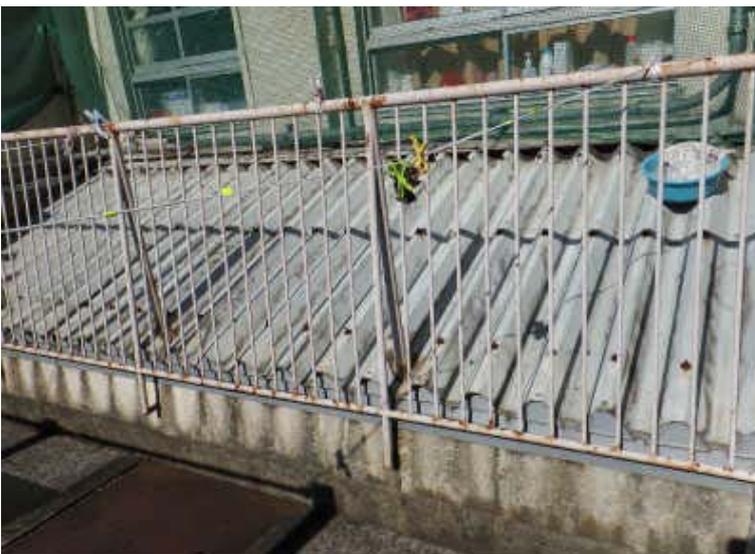
| 写真番号 | 27 |

| 状況 | 手摺：錆有 |

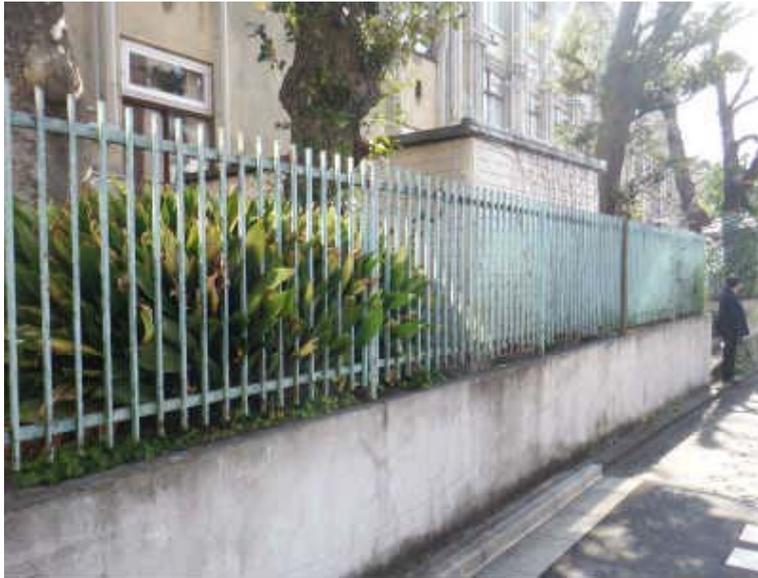
| 写真番号 | 28 |

| 状況 | 下部：錆有 |

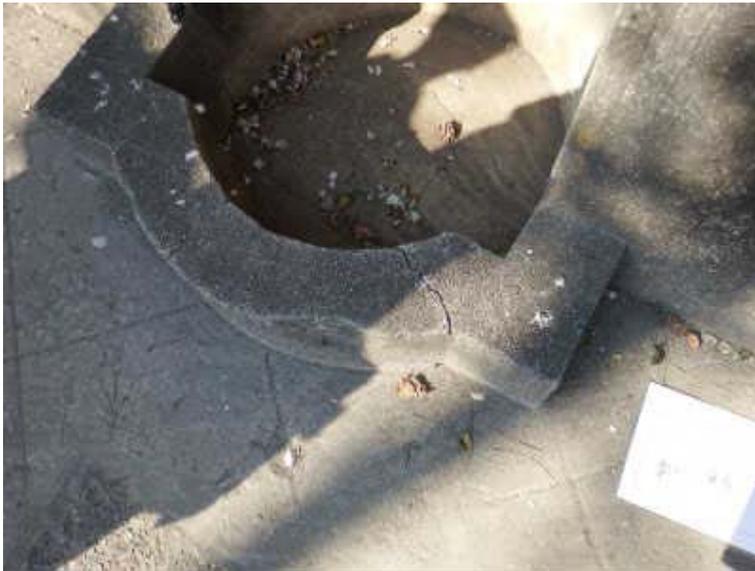
| 写真番号 | 39 |

| 状況 | ボーター：ひび割れ有 |

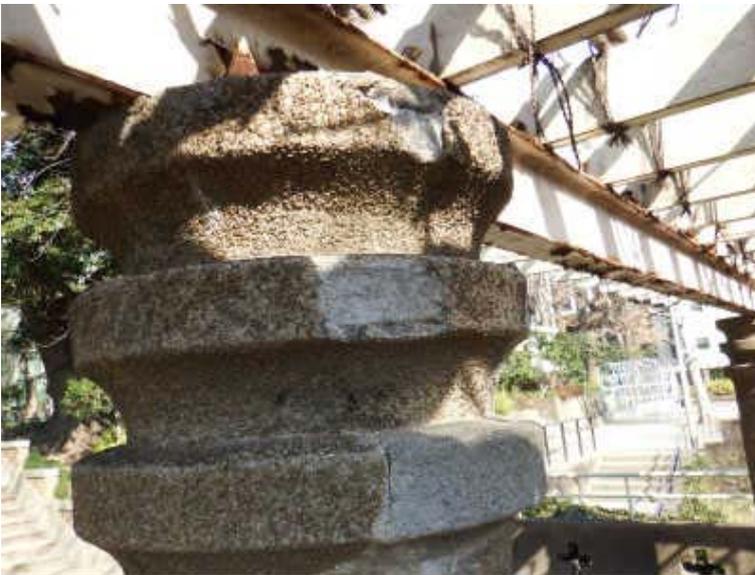
| 写真番号 | 40 |

| 建築物の部分 | | 点検内容 | 判定 | 状況 | 写真番号 |
|---|---|---|---|---|---|
| 西広場 パーゴラ | 柱 | 汚れ、ひび割れ、浮き、剥離 | 3 | 汚れ・ひび割れ有 補修跡：原仕上と不整合 | 40 |

| 状況 | 汚れ・ひび割れ有 補修跡：原仕上と不整合 |

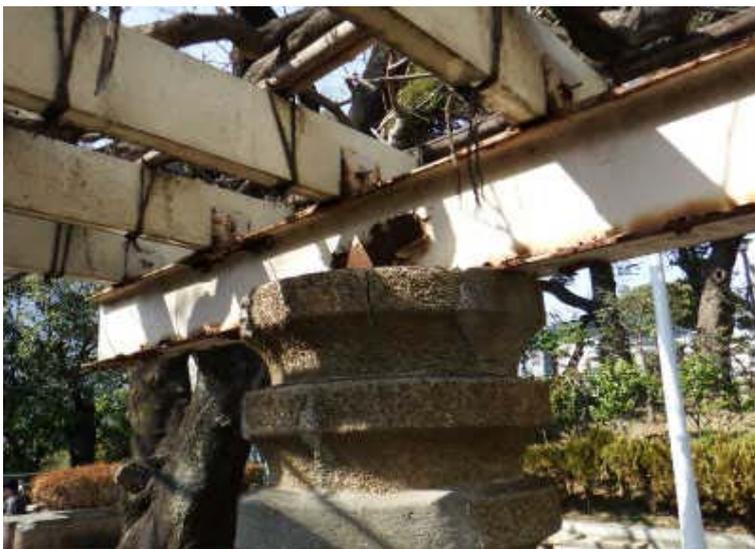
| 写真番号 | 41 |

| 建築物の部分 | | 点検内容 | 判定 | 状況 | 写真番号 |
|---|---|---|---|---|---|
| | パーゴラ | 取付状態、錆、腐食 | 4 | 鉄部：錆有 | 41 |

| 状況 | 鉄部：錆有 |

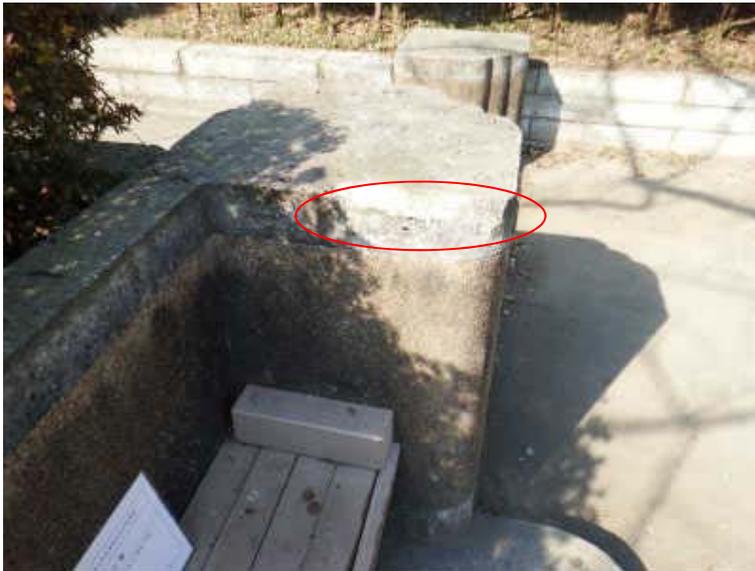
| 写真番号 | 42 |

| 状況 | 上部欠損有 |

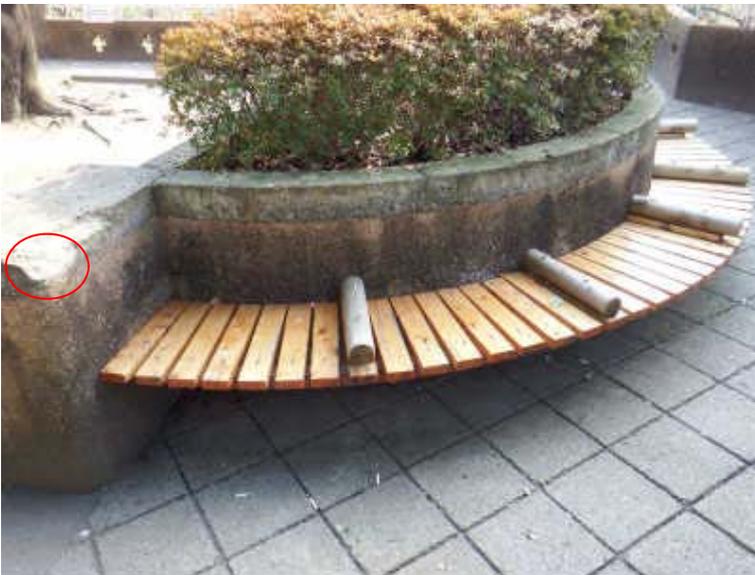
| 写真番号 | 43 |

| 状況 | 上部欠損有 ベンチ：健全 |

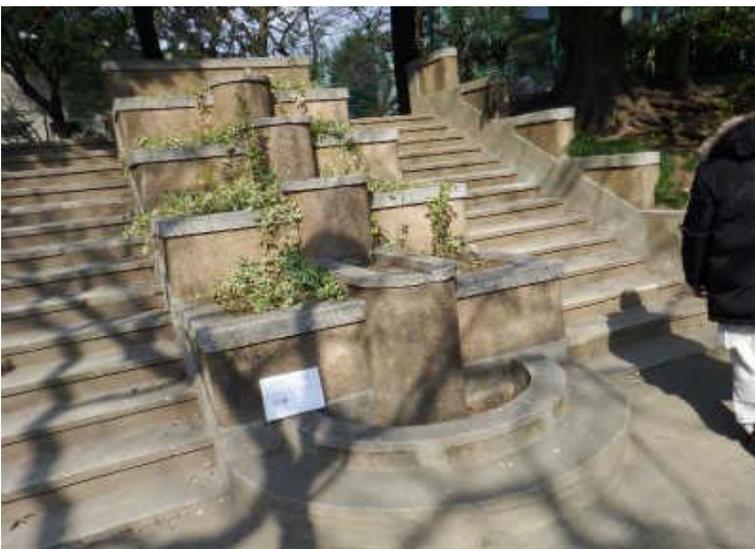
| 写真番号 | 44 |

| 状況 | 汚れ有 |

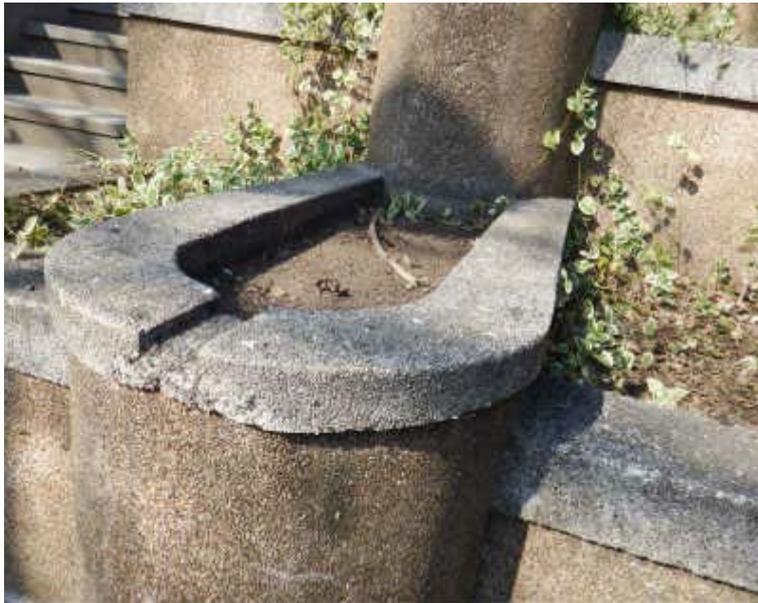
| 写真番号 | 45 |

| 建築物の部分 | | 点検内容 | 判定 | 状況 | 写真番号 |
|---|---|---|---|---|---|
| | 花壇 | 汚れ、ひび割れ、浮き、剥離 | 4 | 一部欠損・汚れ有 | 45 |

| 状況 | カスケード：一部欠損・汚れ有 |

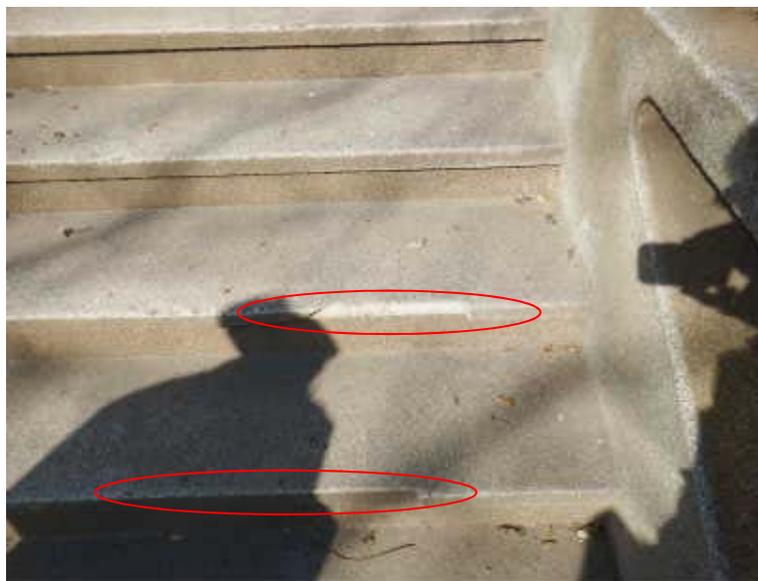
| 写真番号 | 46 |

| 建築物の部分 | | 点検内容 | 判定 | 状況 | 写真番号 |
|---|---|---|---|---|---|
| 西広場 カスケード | 段床 | 汚れ、ひび割れ、摩耗、不陸 | 4 | 段先：欠損・汚れ有 | 46 |

| 状況 | 段先：欠損・汚れ有 |

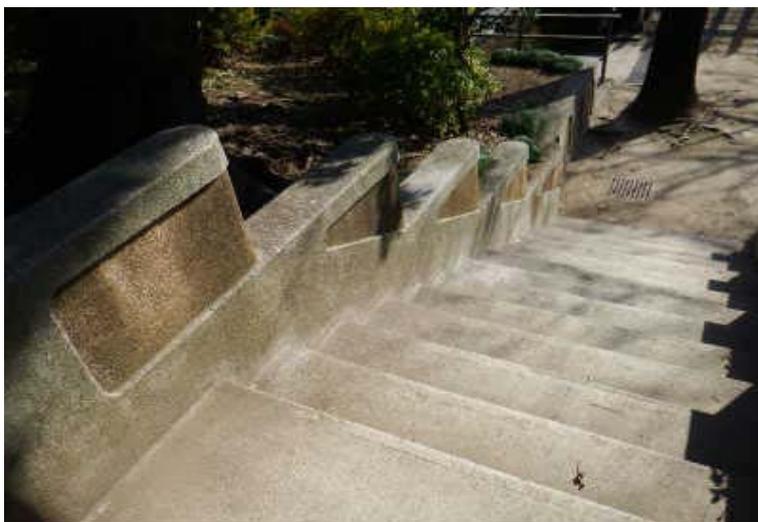
| 写真番号 | 47 |

| 状況 | 汚れ有 |

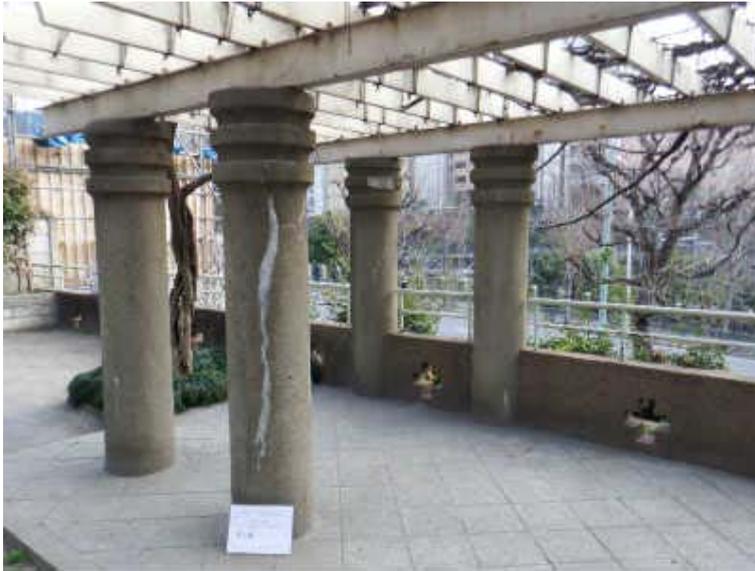
| 写真番号 | 48 |

| 建築物の部分 | | 点検内容 | 判定 | 状況 | 写真番号 |
|---|---|---|---|---|---|
| 東広場 パーゴラ | 柱 | 汚れ、ひび割れ、浮き、剥離 | 4 | ひび割れ・欠損有 補修跡：原仕上と不整合 | 48, 49 |
| | パーゴラ | 取付状態、錆、腐食 | 4 | 鉄部：錆有 | 48 |

| 状況 | ひび割れ有 補修跡：原仕上と不整合 鉄部：錆有 |

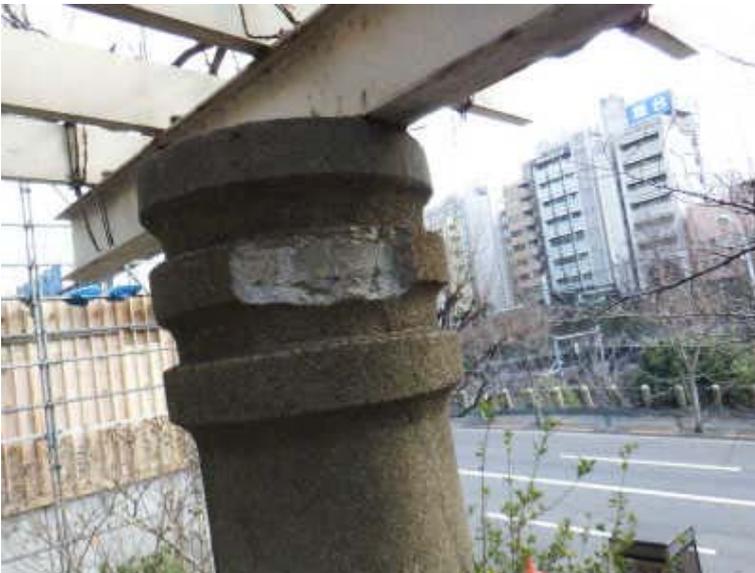
| 写真番号 | 49 |

| 状況 | 欠損有 |

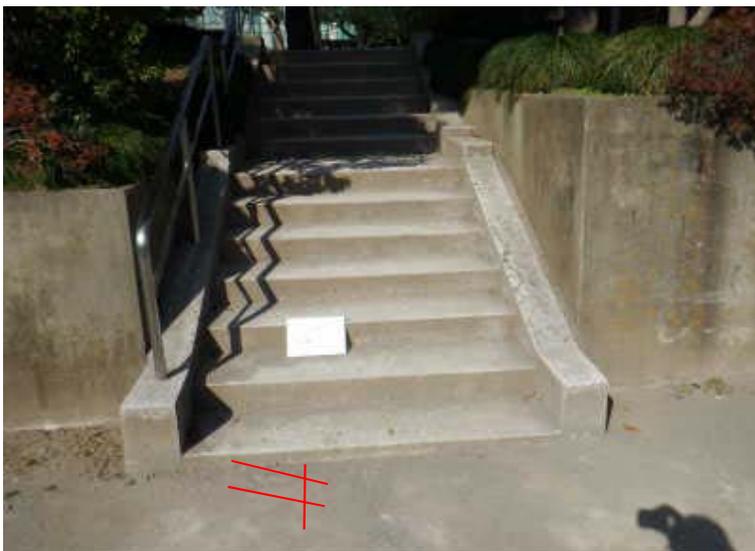
| 写真番号 | 50 |

| 状況 | 舗床：多少の沈下有 階段手摺：健全（ステンレス製） |

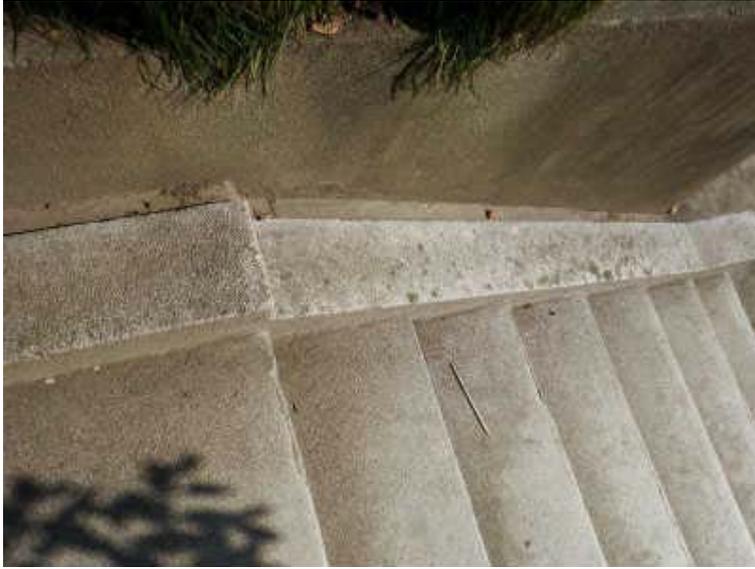
| 写真番号 | 51 |

| 状況 | 汚れ有 |

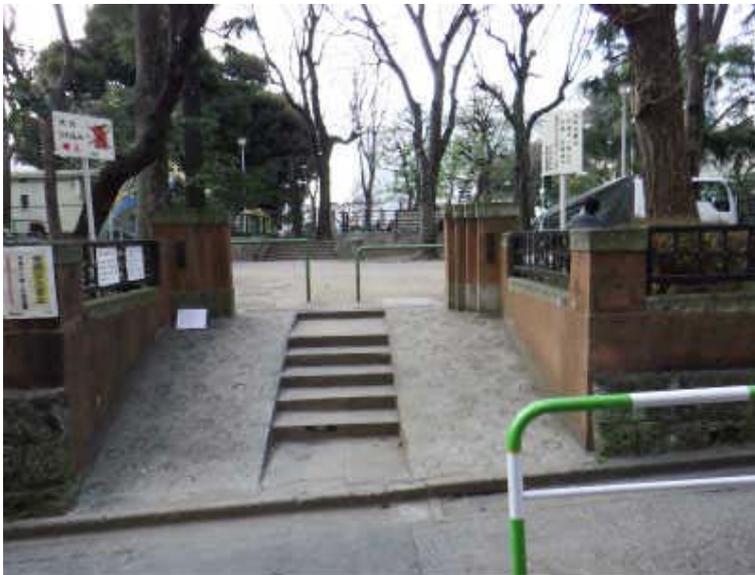
| 写真番号 | 52 |

| 状況 | 汚れ有 |

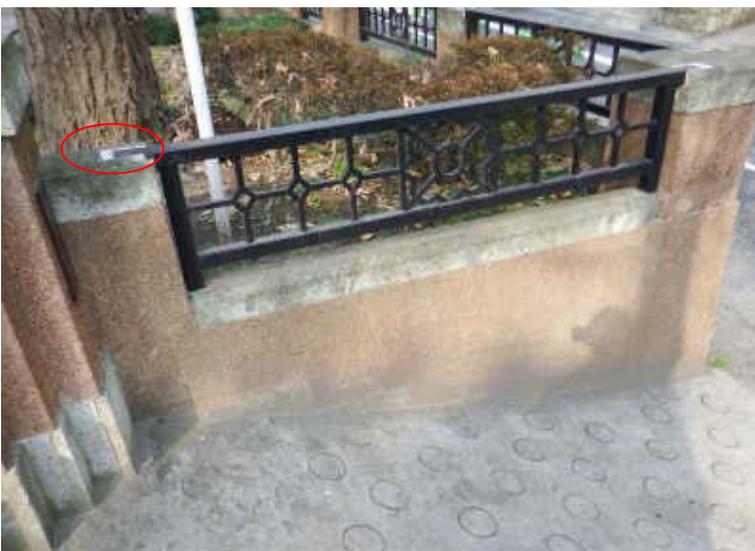
| 写真番号 | 53 |

| 建築物の部分 | | 点検内容 | 判定 | 状況 | 写真番号 |
|---|---|---|---|---|---|
| | 塀 | 汚れ、ひび割れ、浮き、剥離 | 3 | 汚れ有、手摺接合部：欠損有 | 53 |

| 状況 | 汚れ有 手摺接合部：欠損有 |

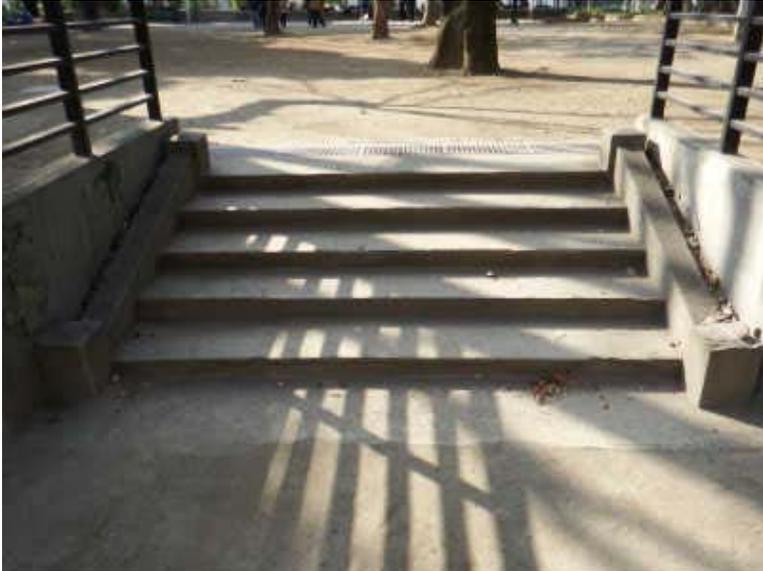
| | 写真番号 54 |

| 建築物の部分 | | 点検内容 | 判定 | 状況 | 写真番号 |
|---|---|---|---|---|---|
| 児童遊技場 階段 | 段床 | 汚れ、ひび割れ、摩耗、不陸 | 3 | 段先：欠損有 | 54, 56 |
| | 手摺 | 取付状態、錆、腐食 | 2 | 汚れ・割れ有 | 54 |

| | 状況 段先：欠損有 手摺：汚れ・割れ有 |

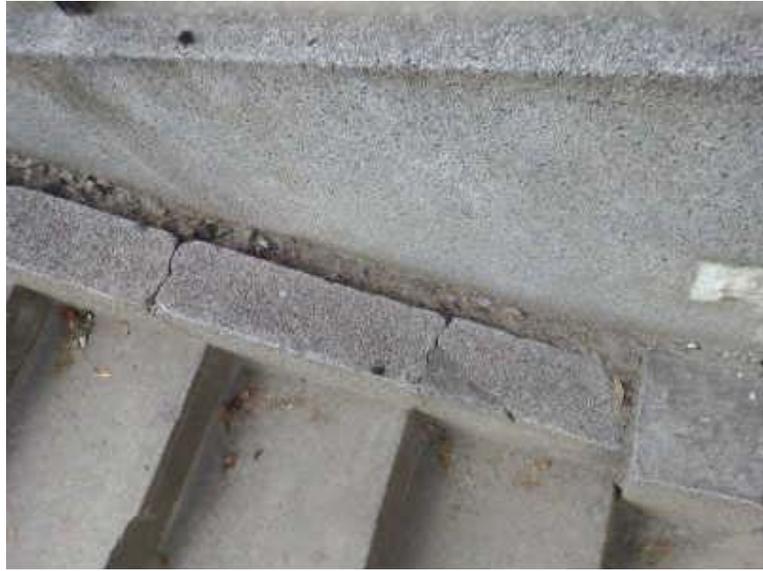
| | 写真番号 55 |

| 建築物の部分 | | 点検内容 | 判定 | 状況 | 写真番号 |
|---|---|---|---|---|---|
| | ポーター | 汚れ、ひび割れ、摩耗 | 3 | ひび割れ有 | 55 |

| | 状況 ひび割れ有 |

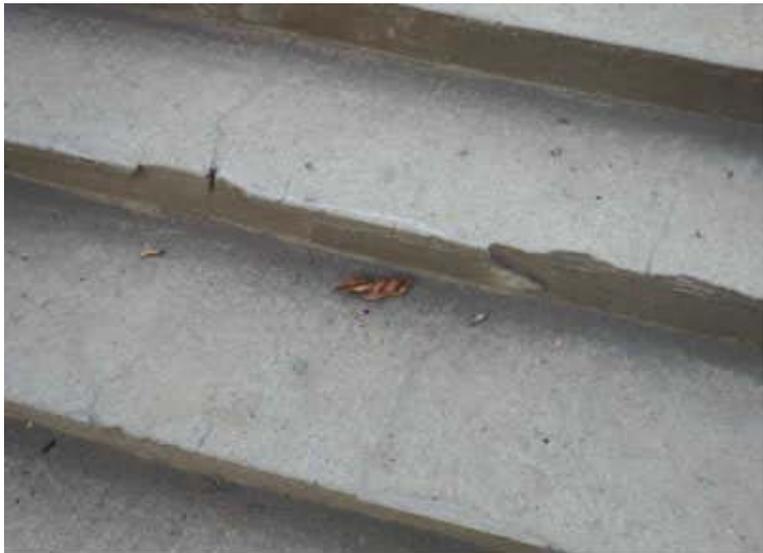
| | 写真番号 56 |

| | 状況 段先：欠損有 |

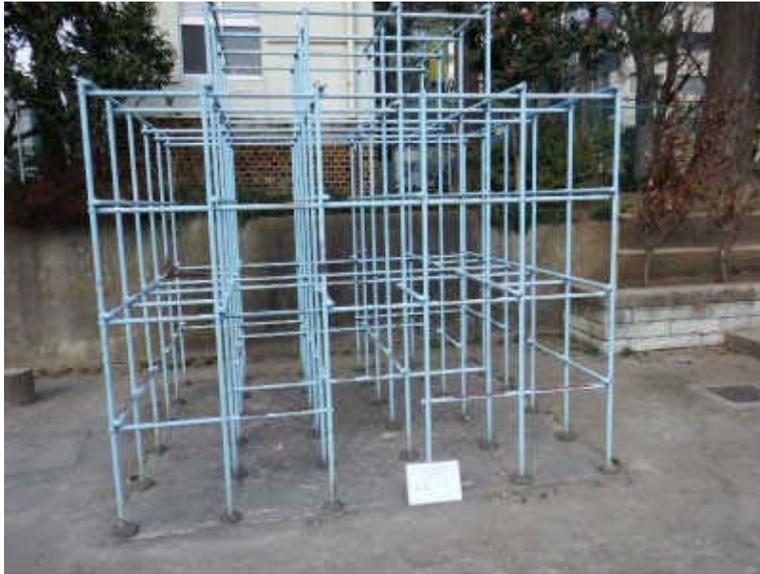
| 写真番号 | 57 |

| 建築物の部分 | | 点検内容 | 判定 | 状況 | 写真番号 |
|---|---|---|---|---|---|
| | ジャングルジム | 取付状態、錆、腐食 | 2 | 錆有 | 57 |

| 状況 | 錆有 |

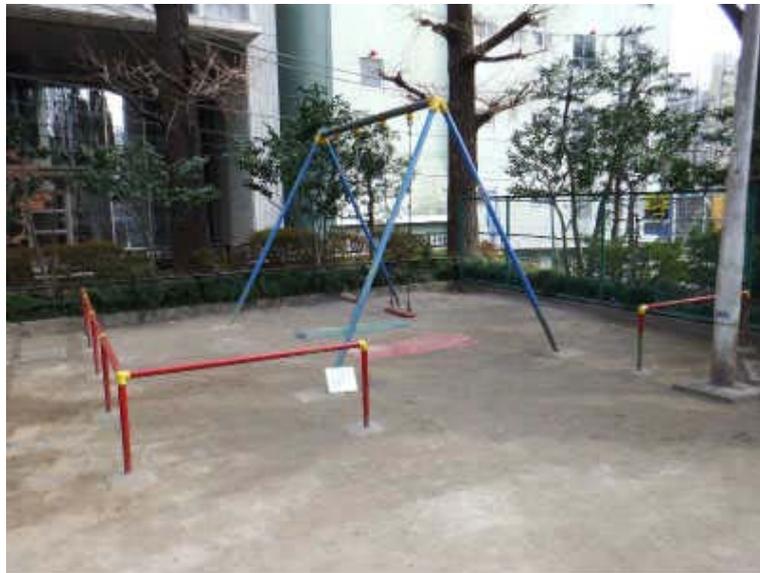
| 写真番号 | 58 |

| 建築物の部分 | | 点検内容 | 判定 | 状況 | 写真番号 |
|---|---|---|---|---|---|
| 児童遊技場 児童遊具 | ブランコ | 取付状態、錆、腐食 | 2 | 錆有 | 58 |

| 状況 | 錆有 |

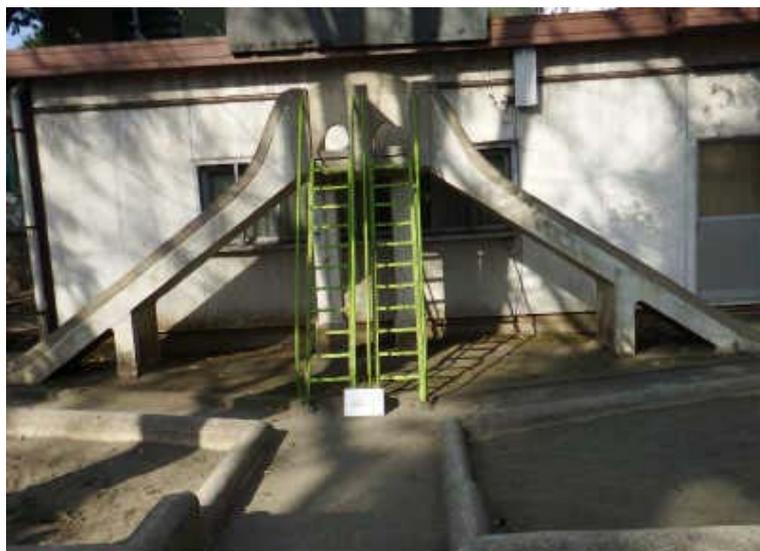
| 写真番号 | 59 |

| 状況 | 鉄部：錆有 人研：劣化有 |

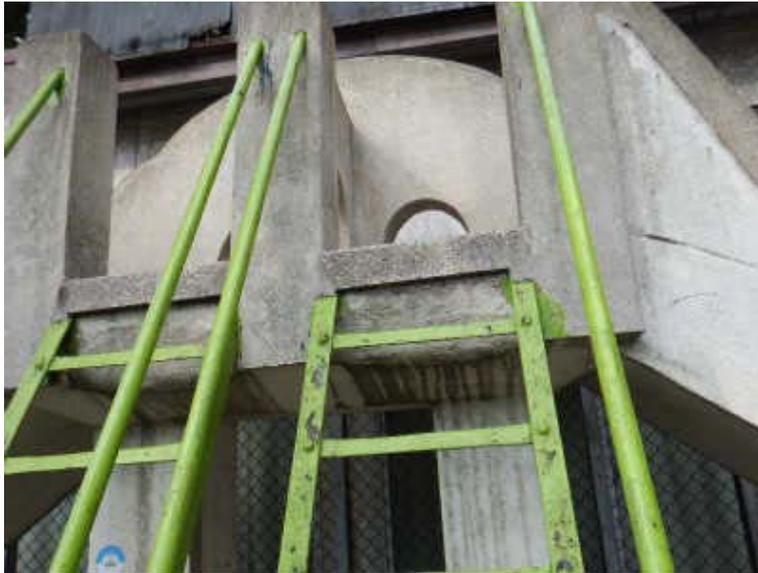
| 写真番号 | 60 |

| 建築物の部分 | | 点検内容 | 判定 | 状況 | 写真番号 |
|---|---|---|---|---|---|
| | 滑り台（人研） | 汚れ、ひび割れ、摩耗 | 3 | 鉄部：錆有 人研：劣化有 | 59, 60 |

| 状況 | 鉄部：錆有 人研：劣化有 |

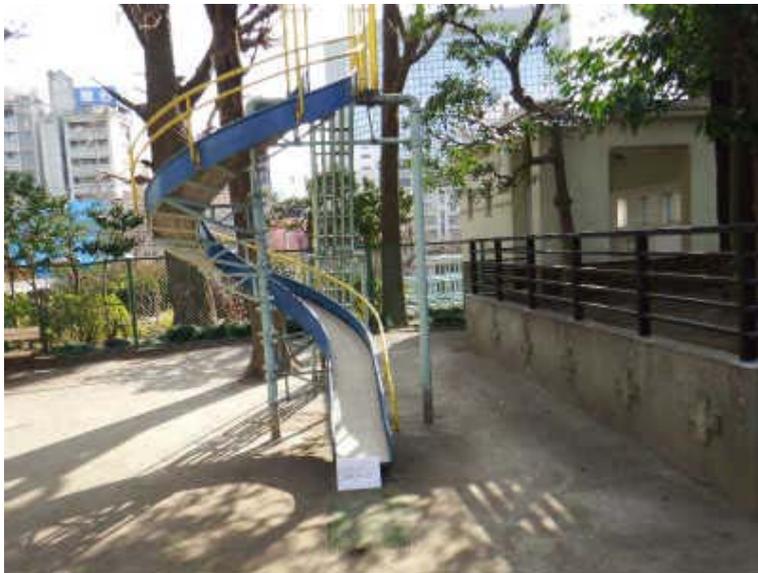
| 写真番号 | 61 |

| 建築物の部分 | | 点検内容 | 判定 | 状況 | 写真番号 |
|---|---|---|---|---|---|
| | 滑り台（鋼製） | 取付状態、錆、腐食 | 3 | 錆有 | 61, 62 |

| 状況 | 錆有 |

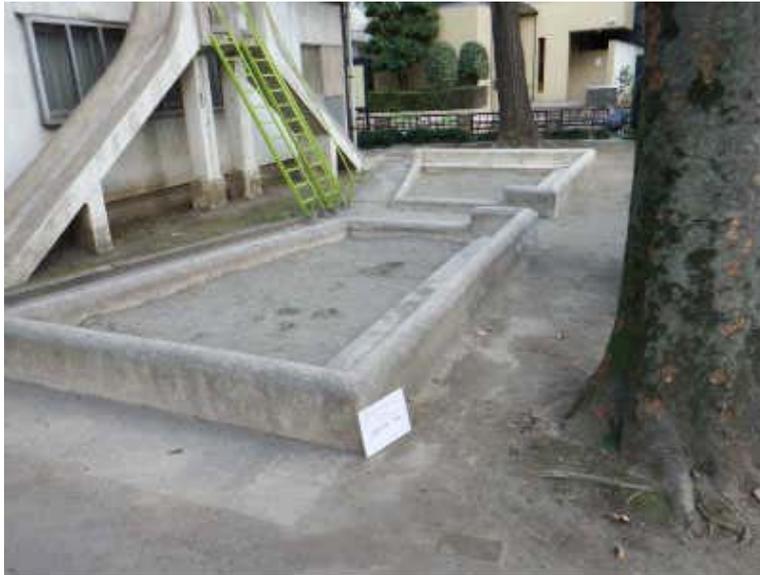
| 写真番号 | 63 |

| 位置 | 児童遊技場 児童遊具 |
| 判定 | 3 |
| 状況 | 沈下有、砂が固い |

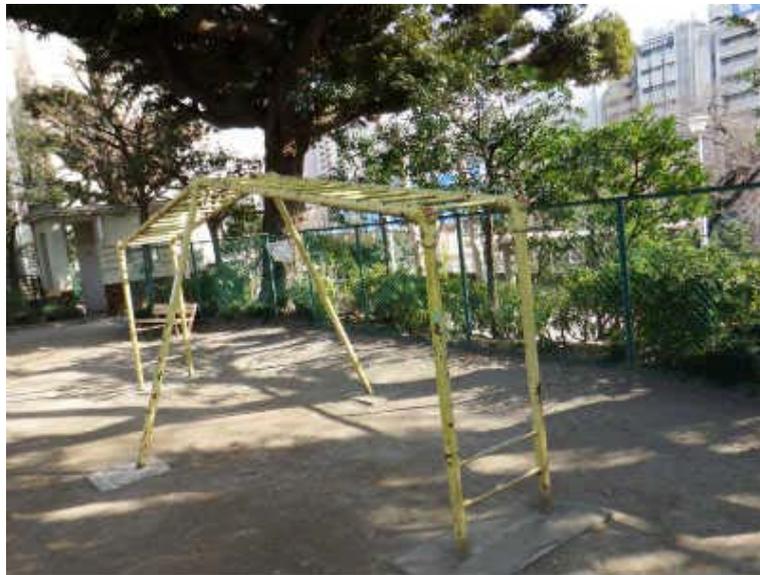
| 写真番号 | 64 |

| 建築物の部分 | | 点検内容 | 判定 | 状況 | 写真番号 |
|---|---|---|---|---|---|
| | 雲梯 | 取付状態、錆、腐食 | 2 | 錆有 | 64 |

| 位置 | 児童遊技場 児童遊具 |
| 判定 | 2 |
| 状況 | 錆有 |

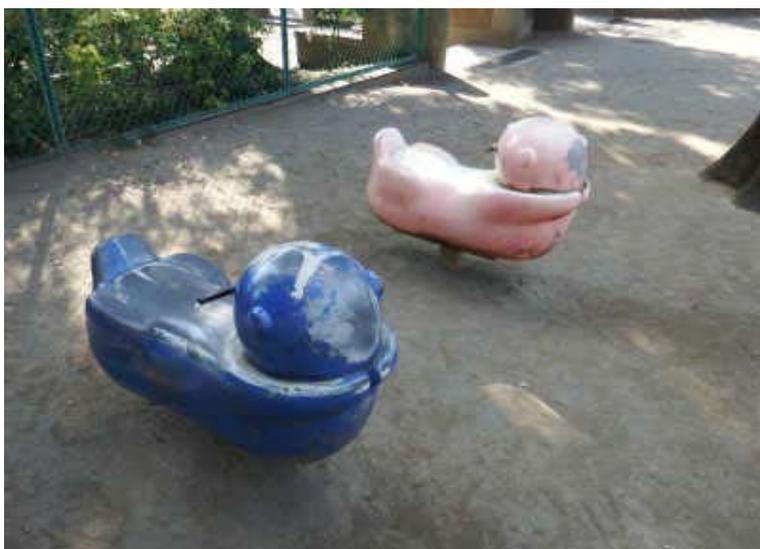
| 写真番号 | 65 |

| 建築物の部分 | | 点検内容 | 判定 | 状況 | 写真番号 |
|---|---|---|---|---|---|
| | スプリング遊具 | 取付状態 | 2 | 塗装剥がれ有 | 65 |

| 位置 | 児童遊技場 児童遊具 |
| 判定 | 2 |
| 状況 | 塗装剥がれ有 |

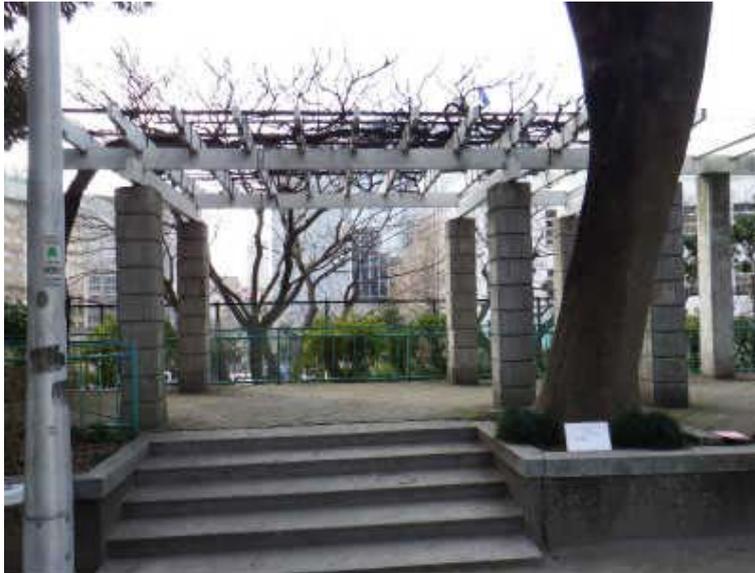
| 写真番号 | 66 |

| 建築物の部分 | | 点検内容 | 判定 | 状況 | 写真番号 |
|---|---|---|---|---|---|
| | パーゴラ | 取付状態、錆、腐食 | 3 | 柱・木部：汚れ有 階段脇縁石：ひび割れ有 | 66 |

| 位置 | 自由広場 |
| 判定 | 3 |
| 状況 | 柱・木部：汚れ有 階段脇縁石：ひび割れ有 |

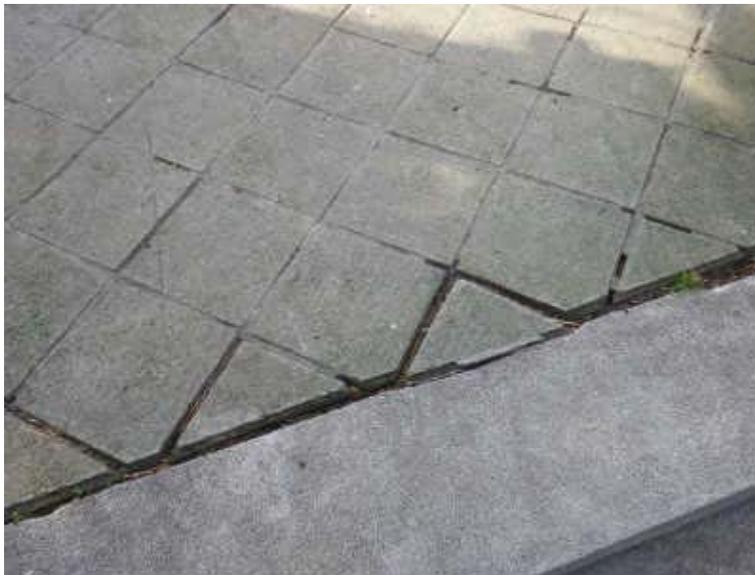
| 写真番号 | 67 |

| 建築物の部分 | | 点検内容 | 判定 | 状況 | 写真番号 |
|---|---|---|---|---|---|
| 自由広場 | 舗床 | 汚れ、ひび割れ、摩耗、不陸 | 2 | 舗石ブロック：ずれ・欠損 | 67, 68 |

| 位置 | 自由広場 |
| 判定 | 2 |
| 状況 | 舗石ブロック：ずれ |

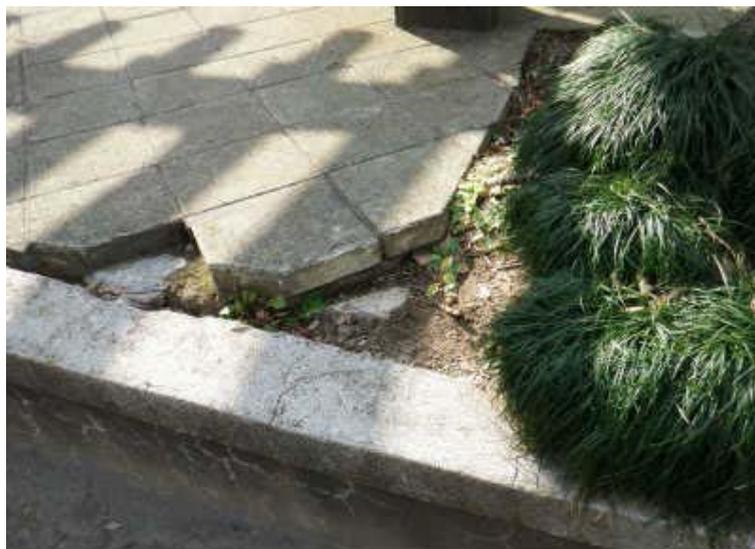
| 写真番号 | 68 |

| 位置 | 自由広場 |
| 判定 | 2 |
| 状況 | 舗石ブロック：欠損 |

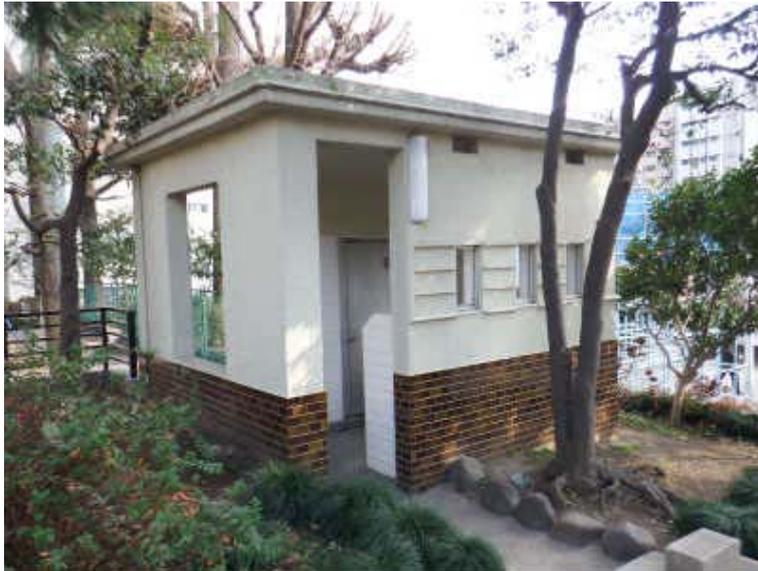
| 写真番号 | 69 |

| 位置 | 公衆便所 外壁・内部 |
| 判定 | 1、2 |
| 状況 | 外壁：健全 床：経年による汚れ 天井：経年による汚れ トイレブース：経年による汚れ |

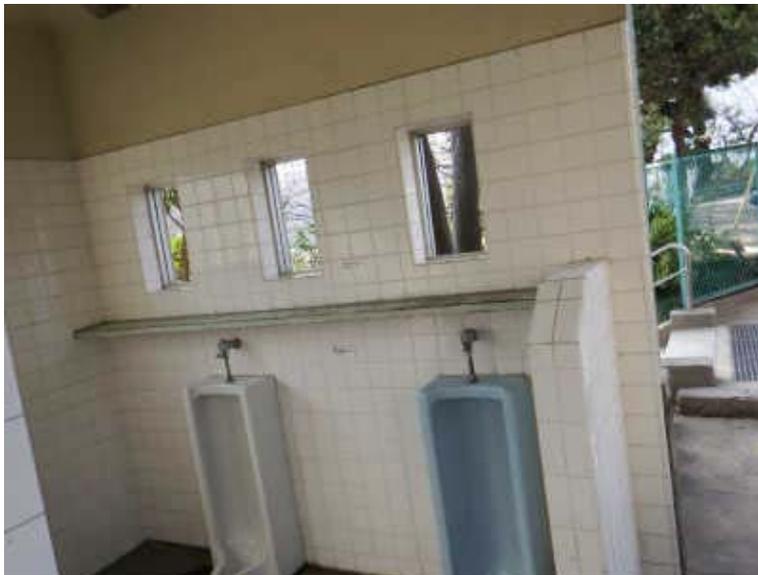
| 写真番号 | 70 |

| 位置 | 公衆便所 内部 |
| 判定 | 2 |
| 状況 | 男子便所膳板：汚れ有 |

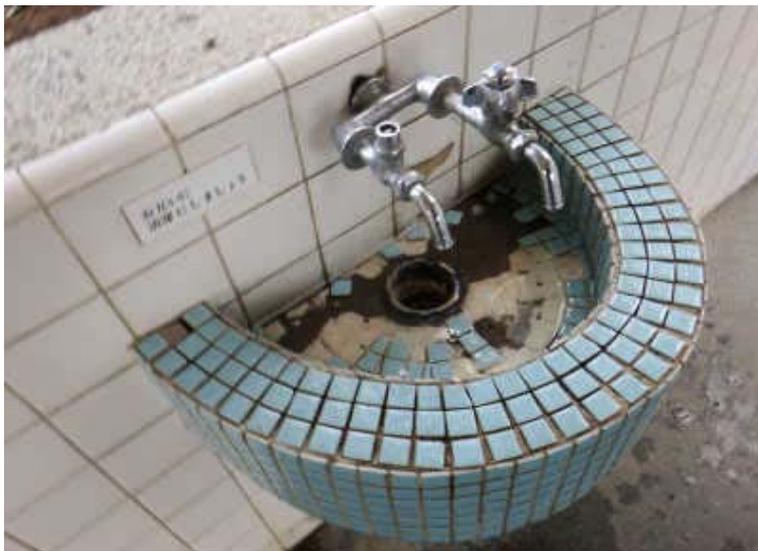
| 写真番号 | 71 |

| 建築物の部分 | | 点検内容 | 判定 | 状況 | 写真番号 |
|---|---|---|---|---|---|
| | | その他 | 3 | 手洗い：タイル欠損有 | 71 |

| 位置 | 公衆便所 内部 |
| 判定 | 3 |
| 状況 | 手洗い：タイル欠損有 |

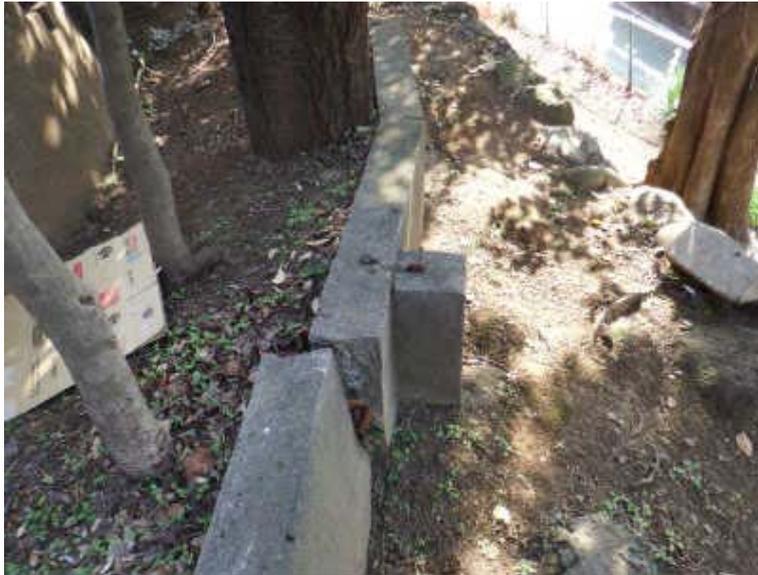
| 写真番号 | 72 |

| 位置 | 公園内 その他2 |
| 判定 | 4 |
| 状況 | 割れ有、ずれ有 |

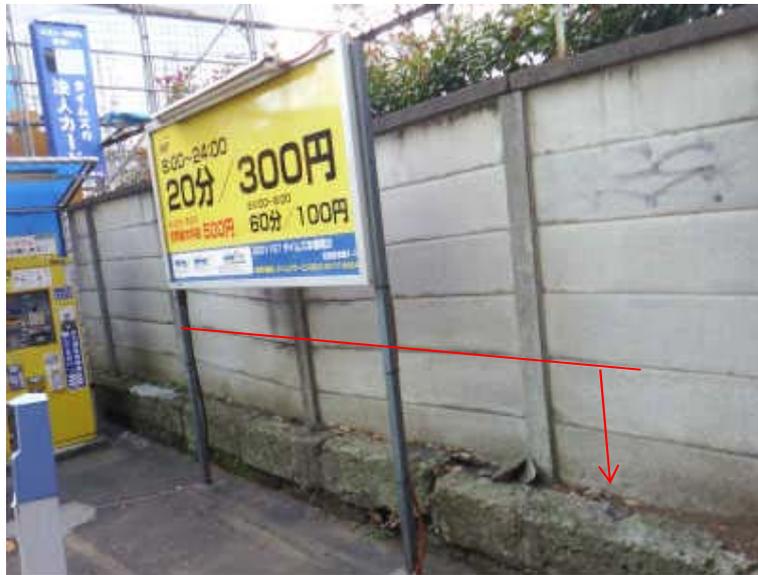
| 写真番号 | 73 |

| 位置 | 公園内 その他2 |
| 判定 | 5 |
| 状況 | コンクリート板2枚分孕み有 |

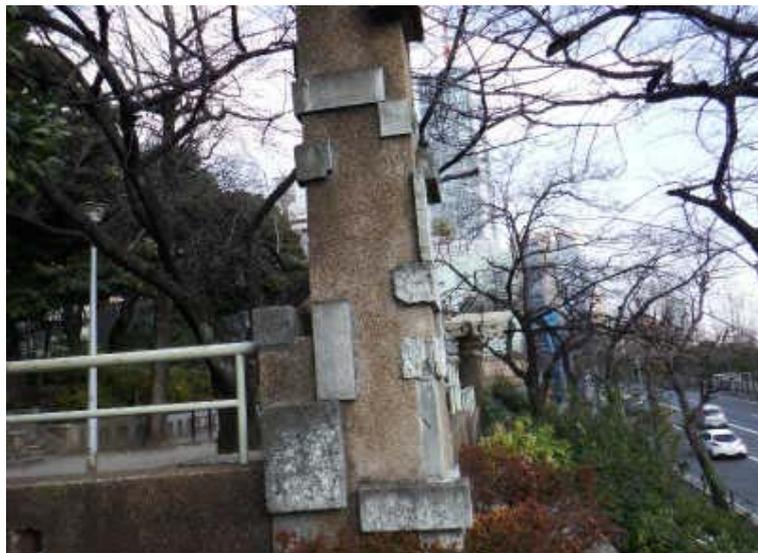
| 写真番号 | 74 |

| 建築物の部分 | | 点検内容 | 判定 | 状況 | 写真番号 |
|---|---|---|---|---|---|
| 公園内 その他1 | 化粧柱 | 汚れ、ひび割れ、浮き、剥離 | 2 | 石材破損・汚れ有 | 74 |

| 位置 | 公園内 その他1 |
| 判定 | 2 |
| 状況 | 石材破損・汚れ有 |

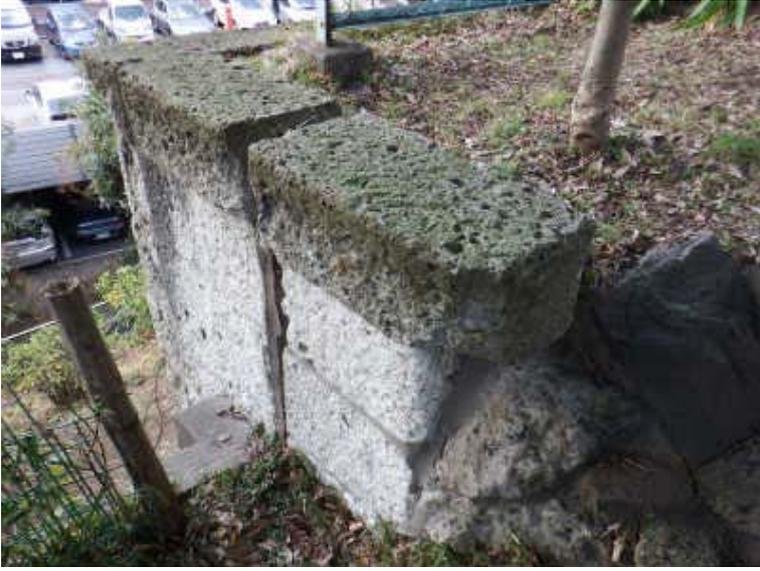
| | 写真番号 75 |

| 建築物の部分 | | 点検内容 | 判定 | 状況 | 写真番号 |
|---|---|---|---|---|---|
| | 大谷石擁壁 | 摩耗、劣化、 | 4 | 摩耗・劣化・ずれ有 | 75 |

| | 位置 公園内 その他2 |
| | 部分 大谷石擁壁 |
| | 判定 4 |
| | 状況 摩耗・劣化・ずれ有 |

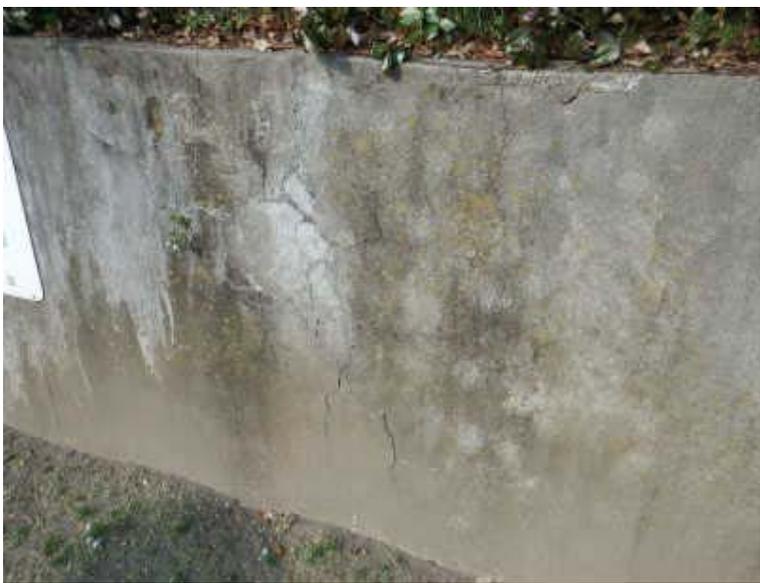
| | 写真番号 76 |

| 建築物の部分 | | 点検内容 | 判定 | 状況 | 写真番号 |
|---|---|---|---|---|---|
| | コンクリート擁壁 | ひび割れ、汚れ | 4 | ひび割れ・汚れ有 | 76 |

| | 位置 公園内 その他2 |
| | 部分 コンクリート擁壁 |
| | 判定 4 |
| | 状況 ひび割れ・汚れ有 |

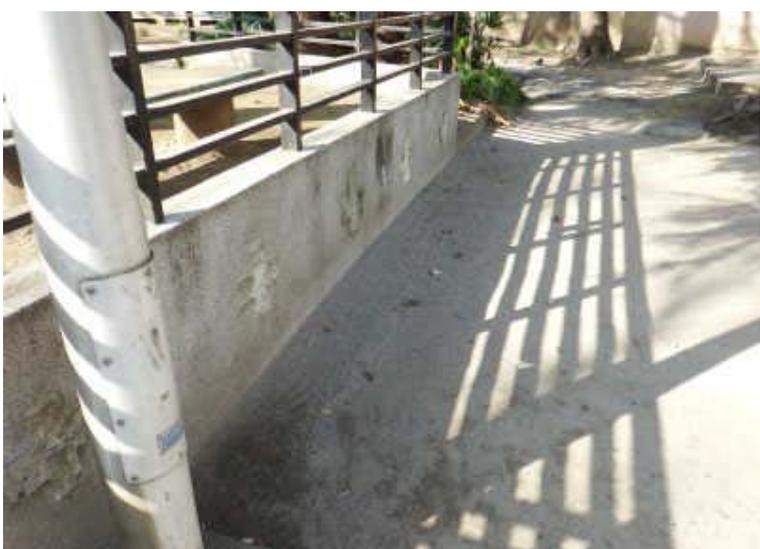
| | 写真番号 77 |

| 建築物の部分 | | 点検内容 | 判定 | 状況 | 写真番号 |
|---|---|---|---|---|---|
| | 化粧塀 | 汚れ、ひび割れ、浮き、剥離 | 3 | 石材破損・汚れ有、化粧マーク欠損 | 77 |

| | 位置 公園内 その他1 |
| | 部分 化粧塀 |
| | 状況 石材破損・汚れ有 化粧マーク欠損 |

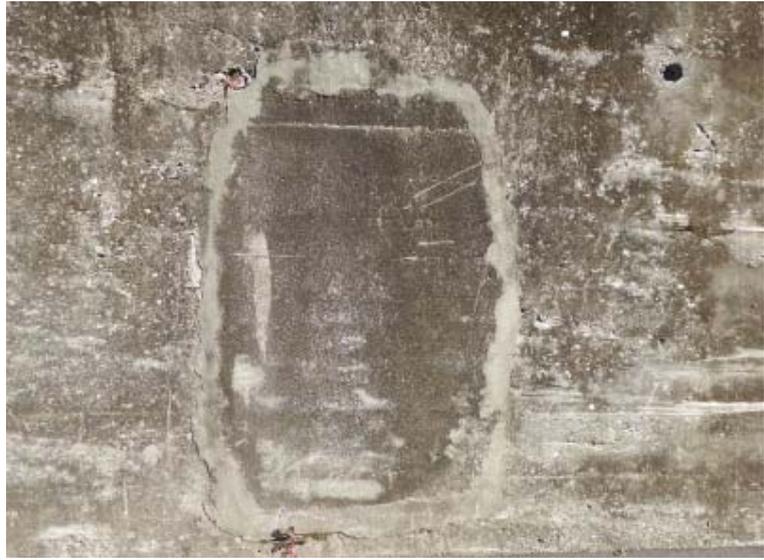
| 写真番号 | 92 | | | | | | | | | | |

| 建築物の部分 | 点検内容 | 判定 | 状況 | 写真番号 |
|---|---|---|---|---|
| 公園西側擁壁 | 汚れ、ひび割れ、欠損、ジャンカ | 5 | ひび割れ・ジャンカ・欠損・防空壕跡有 | 88~94 |

| | <table border="1"> <tr> <td>写真番号</td> <td>92</td> </tr> <tr> <td>位置</td> <td>公園西側擁壁</td> </tr> <tr> <td>部分</td> <td></td> </tr> <tr> <td>判定</td> <td>5</td> </tr> <tr> <td>状況</td> <td>防空壕痕有</td> </tr> </table> | 写真番号 | 92 | 位置 | 公園西側擁壁 | 部分 | | 判定 | 5 | 状況 | 防空壕痕有 |
| 位置 | 公園西側擁壁 | | | | | | | | | | |
| 判定 | 5 | | | | | | | | | | |
| 状況 | 防空壕痕有 | | | | | | | | | | |
