1 建物概要

2 建築の実態調査表

5 建築 写真報告書 (校舎)

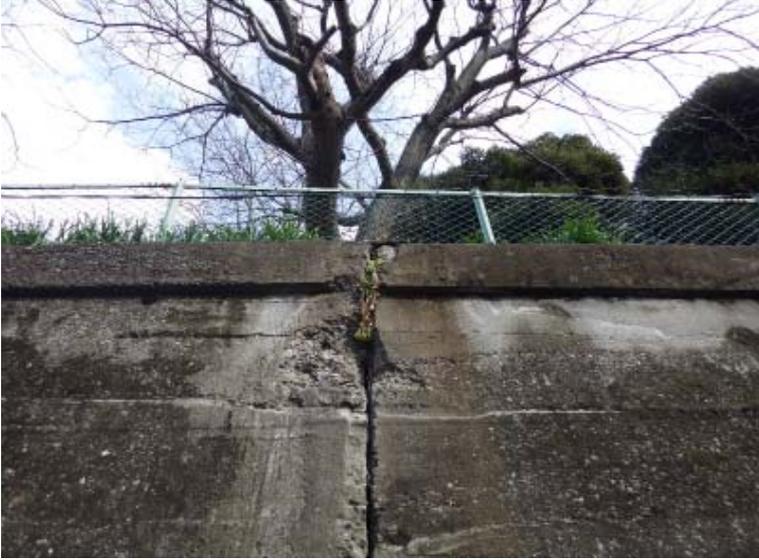
| | 写真番号 | 93 |

| 建築物の部分 | 点検内容 | 判定 | 状況 | 写真番号 |
|---|---|---|---|---|
| 公園西側擁壁 | 汚れ、ひび割れ、欠損、ジャンカ | 5 | ひび割れ・ジャンカ・欠損・防空壕跡有 | 88~94 |

| | 位置 | 公園西側擁壁 |
| | 状況 | コンクリート打継ぎ部：ひび割れ・欠損・脱落有 ジャンカ有 |

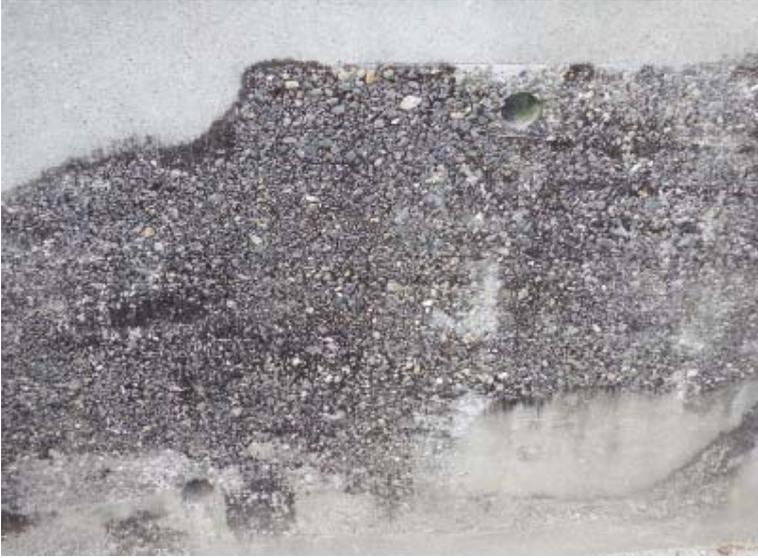
| | 写真番号 | 96 |

| 建築物の部分 | 点検内容 | 判定 | 状況 | 写真番号 |
|---|---|---|---|---|
| 公園南側擁壁 | 汚れ、ひび割れ、欠損、ジャンカ | 5 | ひび割れ・ジャンカ・欠損有 | 78, 95~98 |

| | 位置 | 公園南側擁壁 |
| | 判定 | 5 |
| | 状況 | ジャンカ有 |

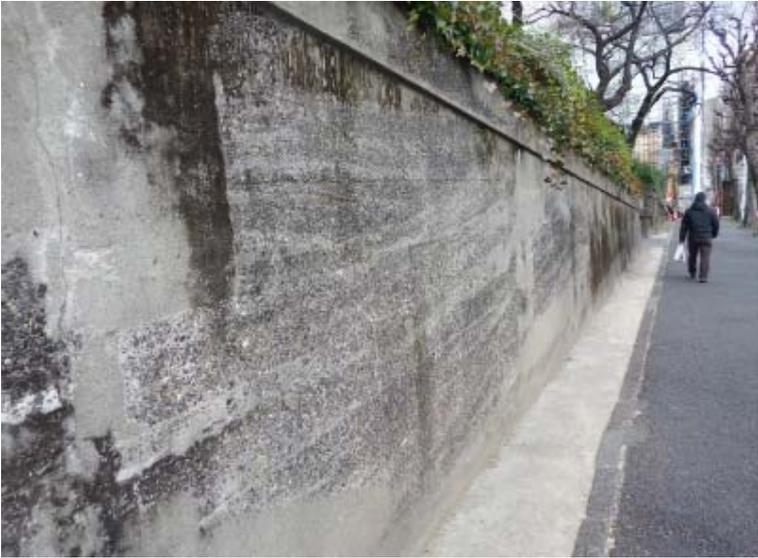
| | 写真番号 | 97 |

| | 位置 | 公園南側擁壁 |
| | 判定 | 5 |
| | 状況 | ジャンカ有 |

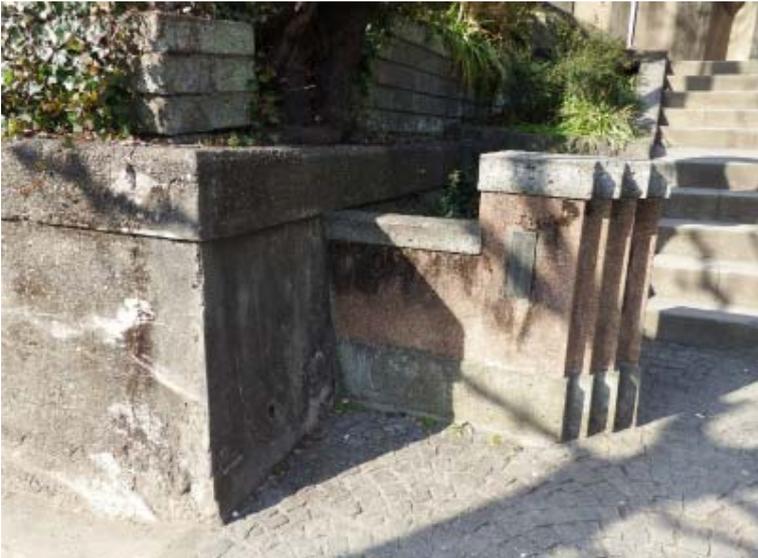
| | 写真番号 | 98 |

| | 位置 | 公園南側擁壁 |
| | 状況 | ジャンカ・ひび割れ・欠損有 |
