元町公園及び旧元町小学校における民間活力導入調査業務
報告書（平成 27 年度）

元町公園及び旧元町小学校の
現状調査・診断に係る調査報告書

平成 28 年 3 月

PwC アドバイザリー合同会社
（現状調査・診断：株式会社山下テクノス）

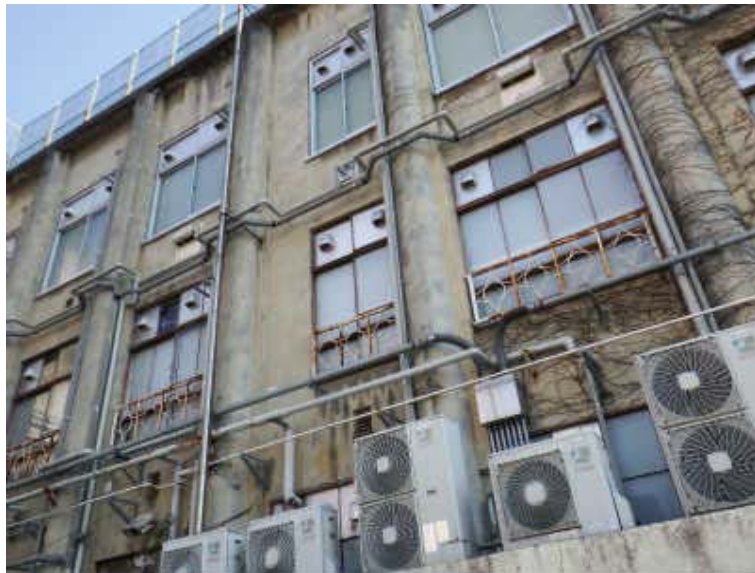
写真番号	5
位置	外部
部分	窓
判定	5
状況	錆有、窓の開閉不可

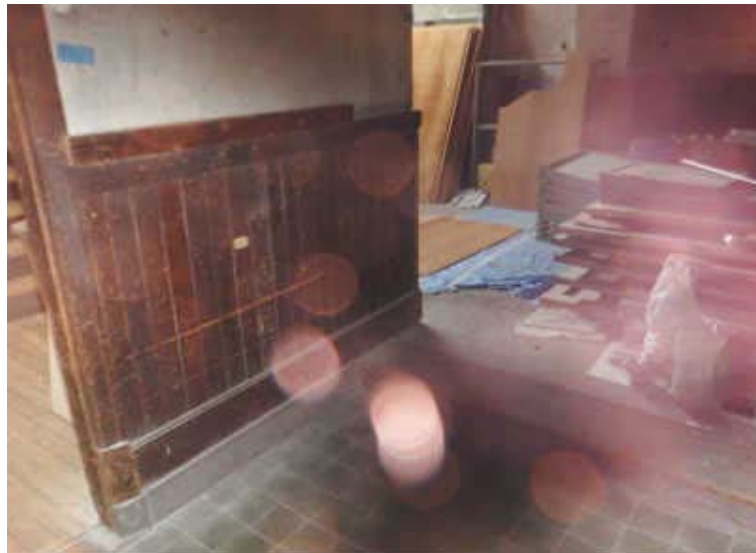
写真番号	30
位置	内部
部分	床
判定	2
状況	体育館附室床：汚れ有

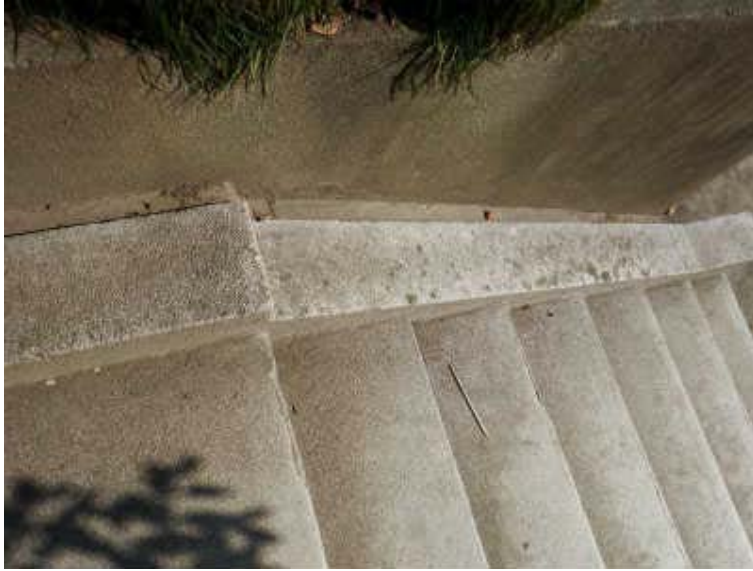
写真番号	51
位置	東広場 階段
部分	段床、ポーター
判定	2
状況	汚れ有

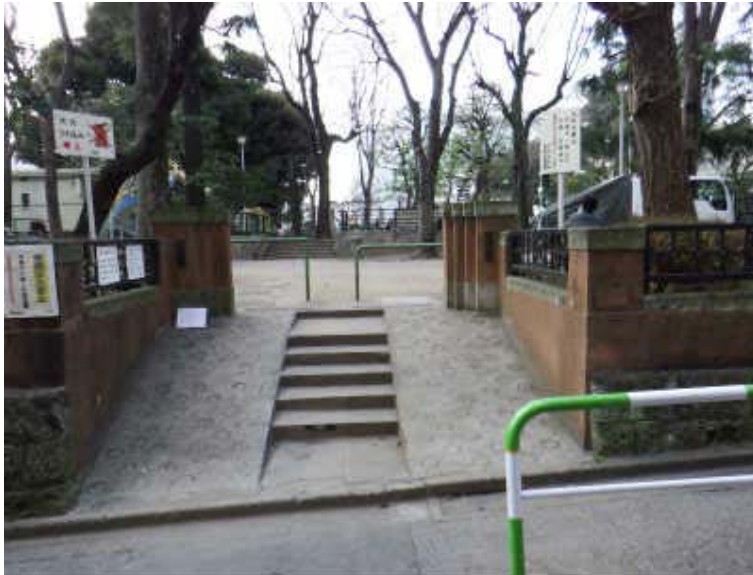
写真番号	52
位置	東門 入口
部分	段床、スロープ
判定	2
状況	汚れ有

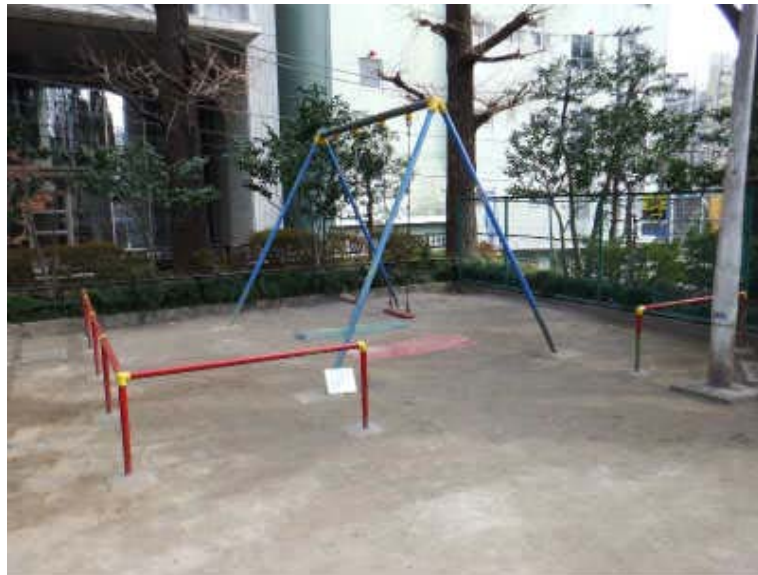
写真番号	58
位置	児童遊技場 児童遊具
部分	ブランコ
判定	2
状況	錆有

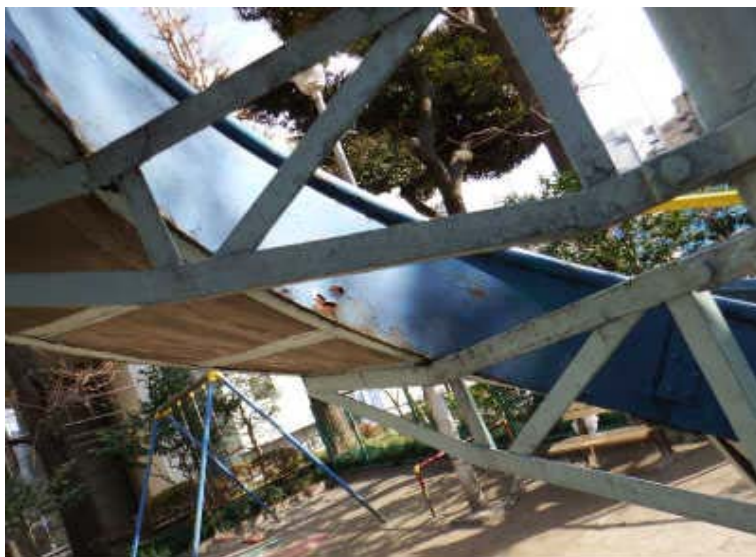
写真番号	62
位置	児童遊技場 児童遊具
部分	滑り台 (鋼製)
判定	3
状況	錆有

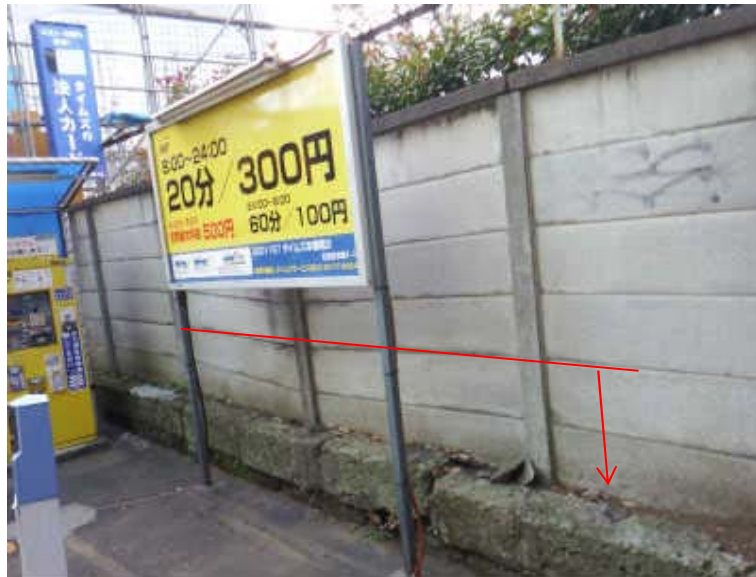
写真番号	73
位置	公園内 その他2
部分	コンクリート塀
判定	5
状況	コンクリート板2枚分孕み有

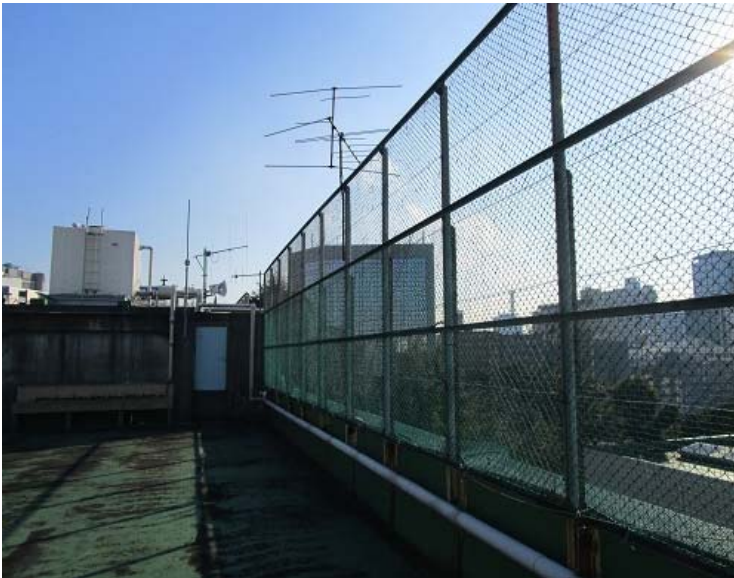
写真番号	8
設備	テレビ共聴設備
対象物	アンテナ（屋上）
判定	2
状況	地上デジタル化後なので、VHFアンテナは不要と思われる。
